**ПЕРУ**

**Саксайуаман**

**июль 2012**

**Отчет подготовили:** А. Верьянов (GEO y Asociados), Н. Бердников (ИТИГ ДВО РАН),

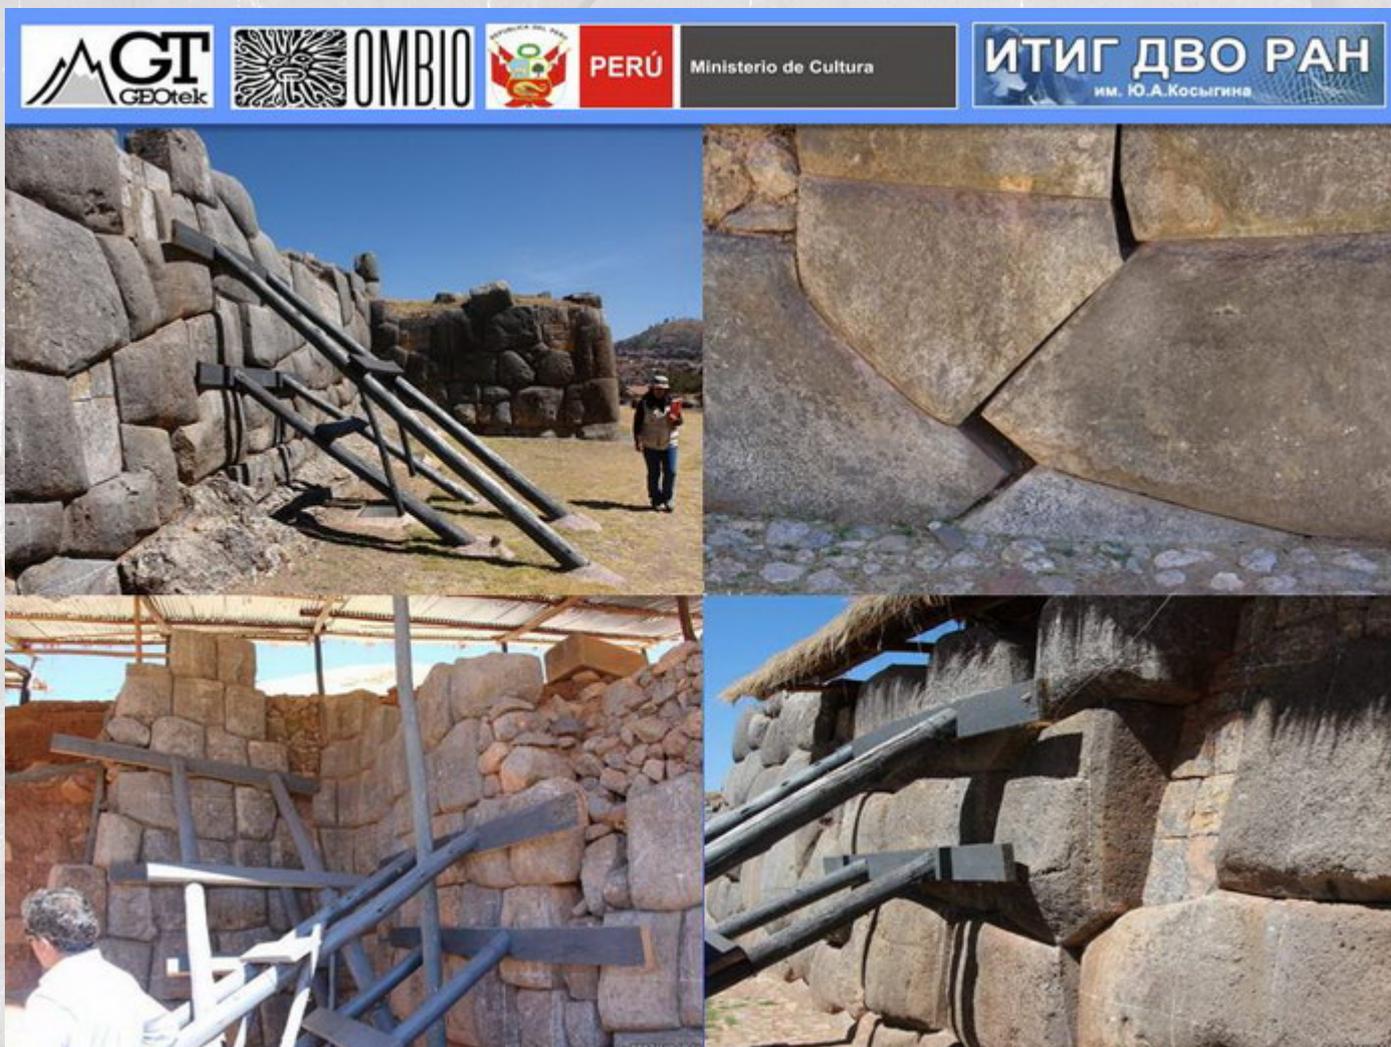
В последние годы сотрудниками археологического комплекса Саксайуаман были замечены деструктивные процессы на некоторых участках комплекса, которые выражались в образовании крупных щелей в кладке основных стен, смещении отдельных блоков и даже обвалах (примеры на рисунках).

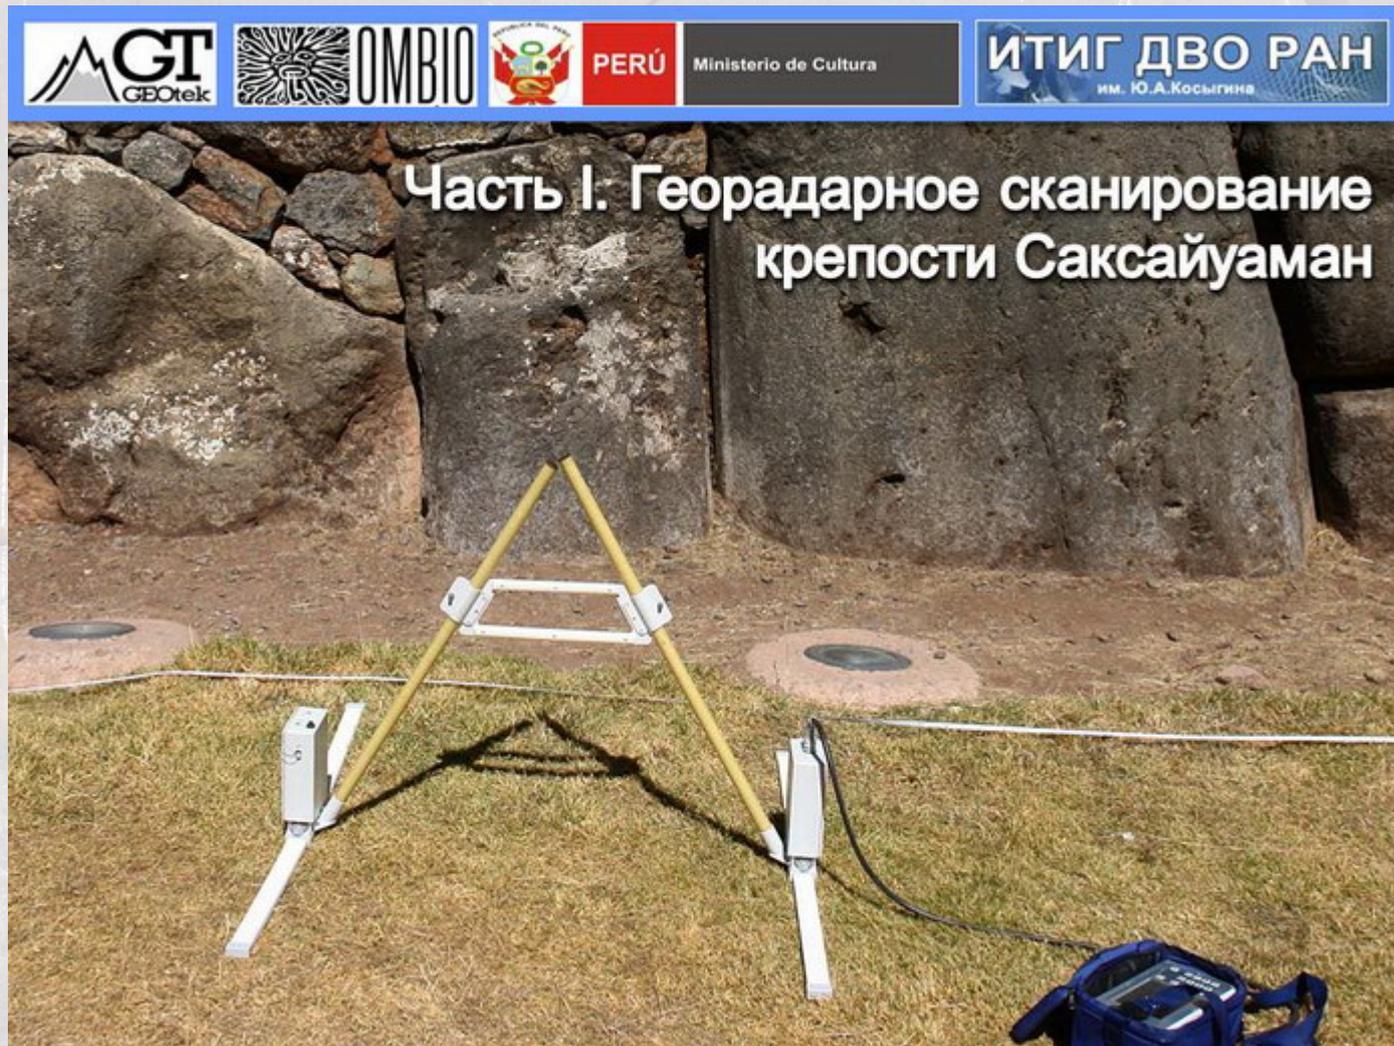
Георадары серии «Лоза» позволяют исследовать геологическую структуру земли на глубину до 200 метров.

По полученным радарограммам специалисты ВНИИСМИ могут выявлять места повышенной влажности, трещины и разломы, локализованные подземные объекты и многое другое. Итак, давайте рассмотрим подробно результаты георадарного исследования Саксайуамана. Сканирование проводилось на всех 4-х ярусах крепости.

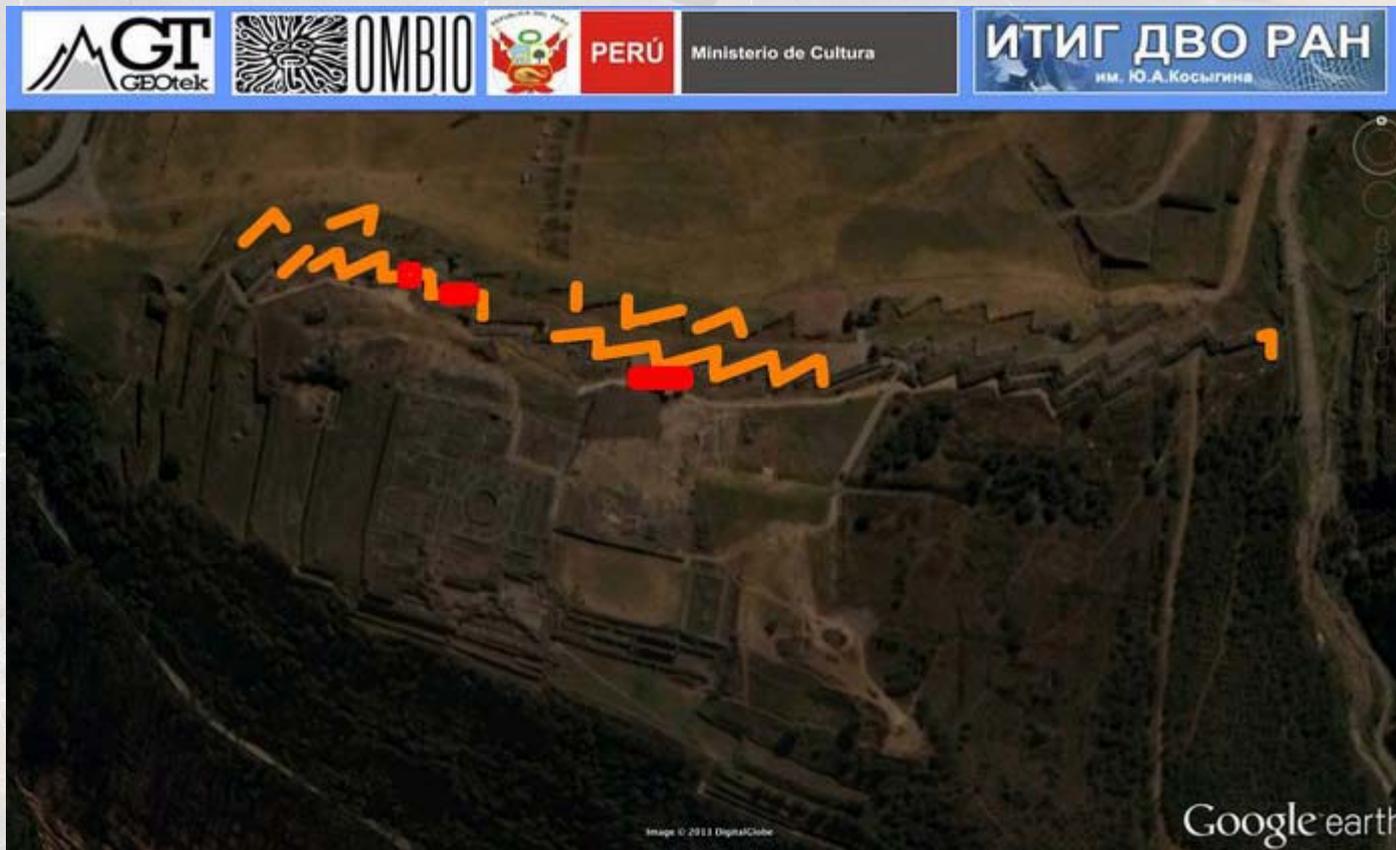
Оранжевым обозначены значительные щели между блоками, красным - места обрушений. В процессе исследований было измерено 4 профиля на основных ярусах комплекса. Для максимальной подробности, измерения выполнялись с минимальным шагом в 10 см (точность шага обеспечивалась измерительной рулеткой).

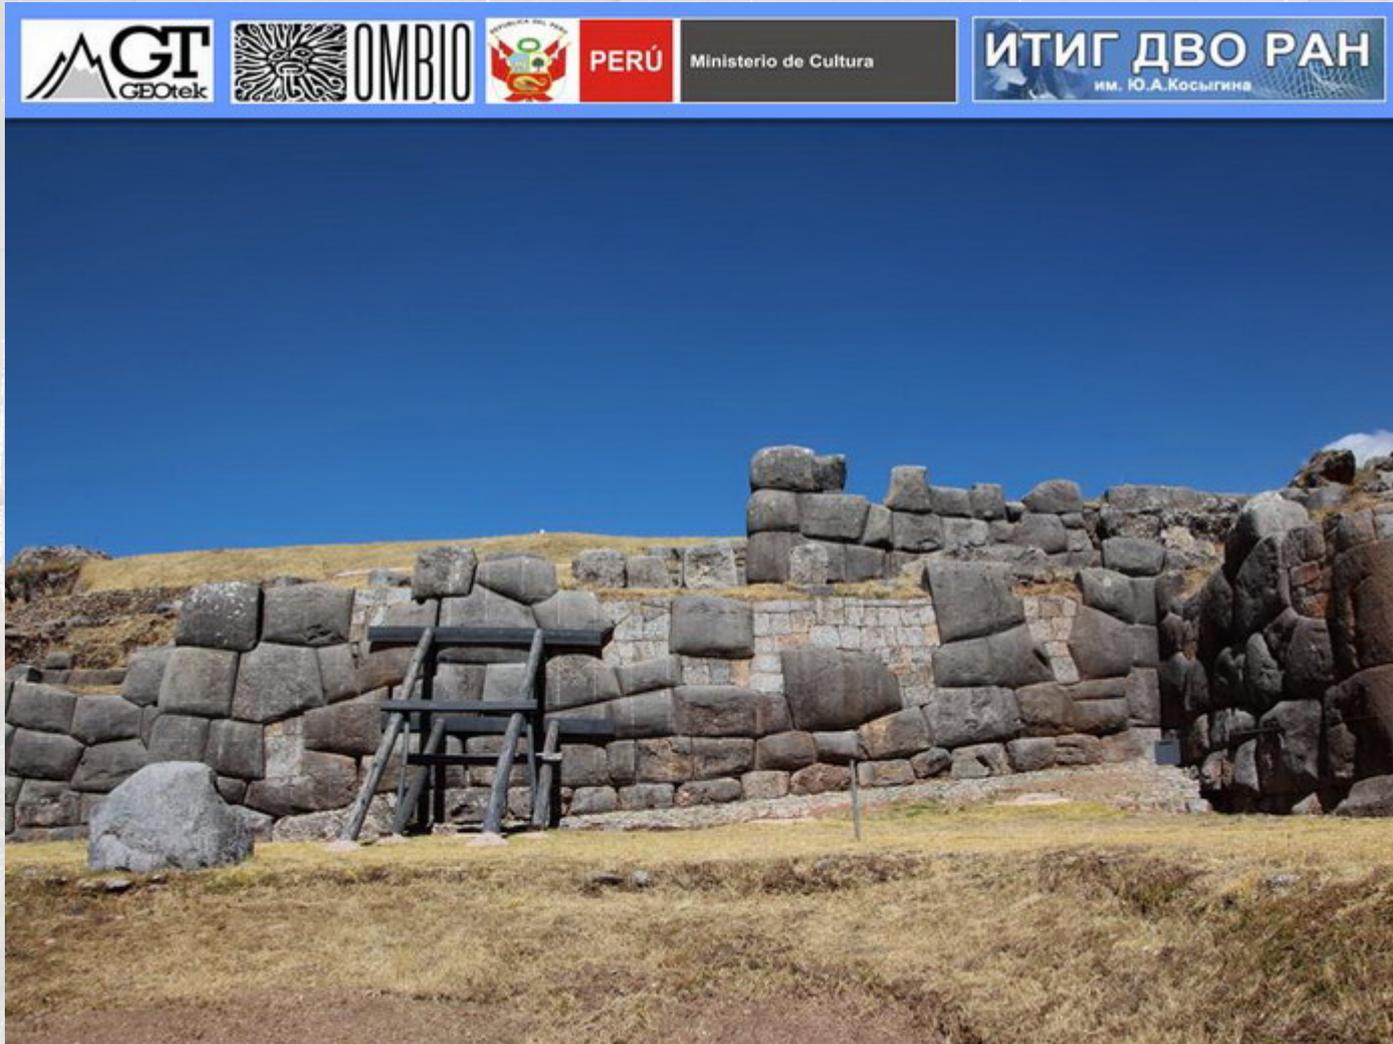
Основной интерес вызвала область под 3-м и 4-м ярусом Саксайуамана, находящаяся в 60-70 метрах от обвала в западную сторону.

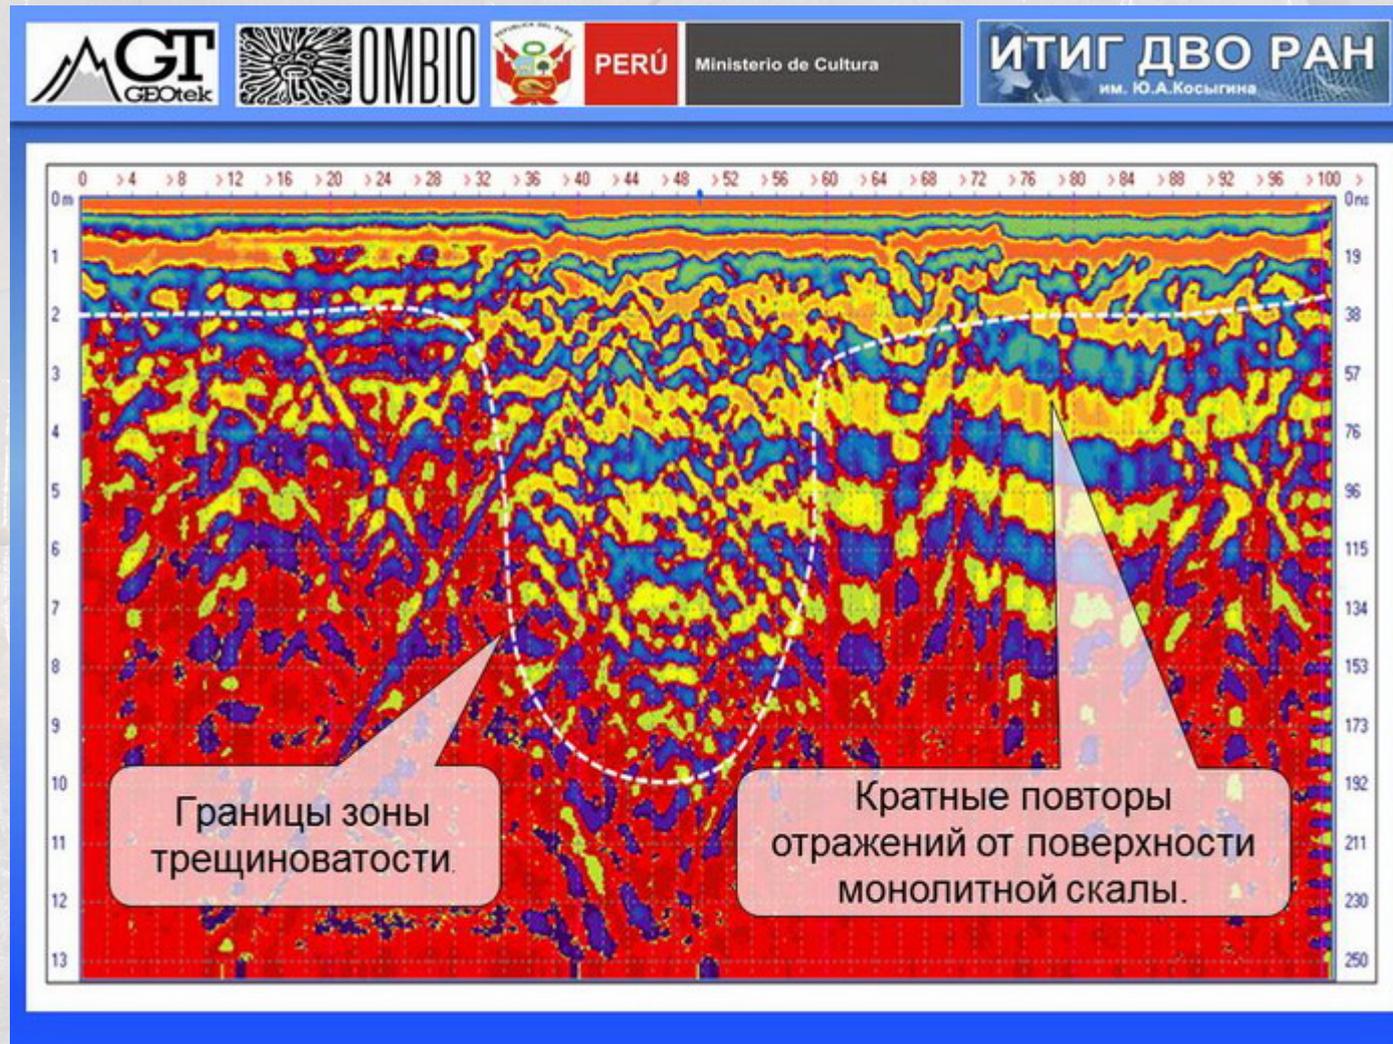
На георадарном снимке мы видим следующее:

Как видно, в области 4-го яруса регистрируется обширная зона трещиноватого скального грунта. Глубина зоны трещиноватости регистрируется до 10-12 метров.

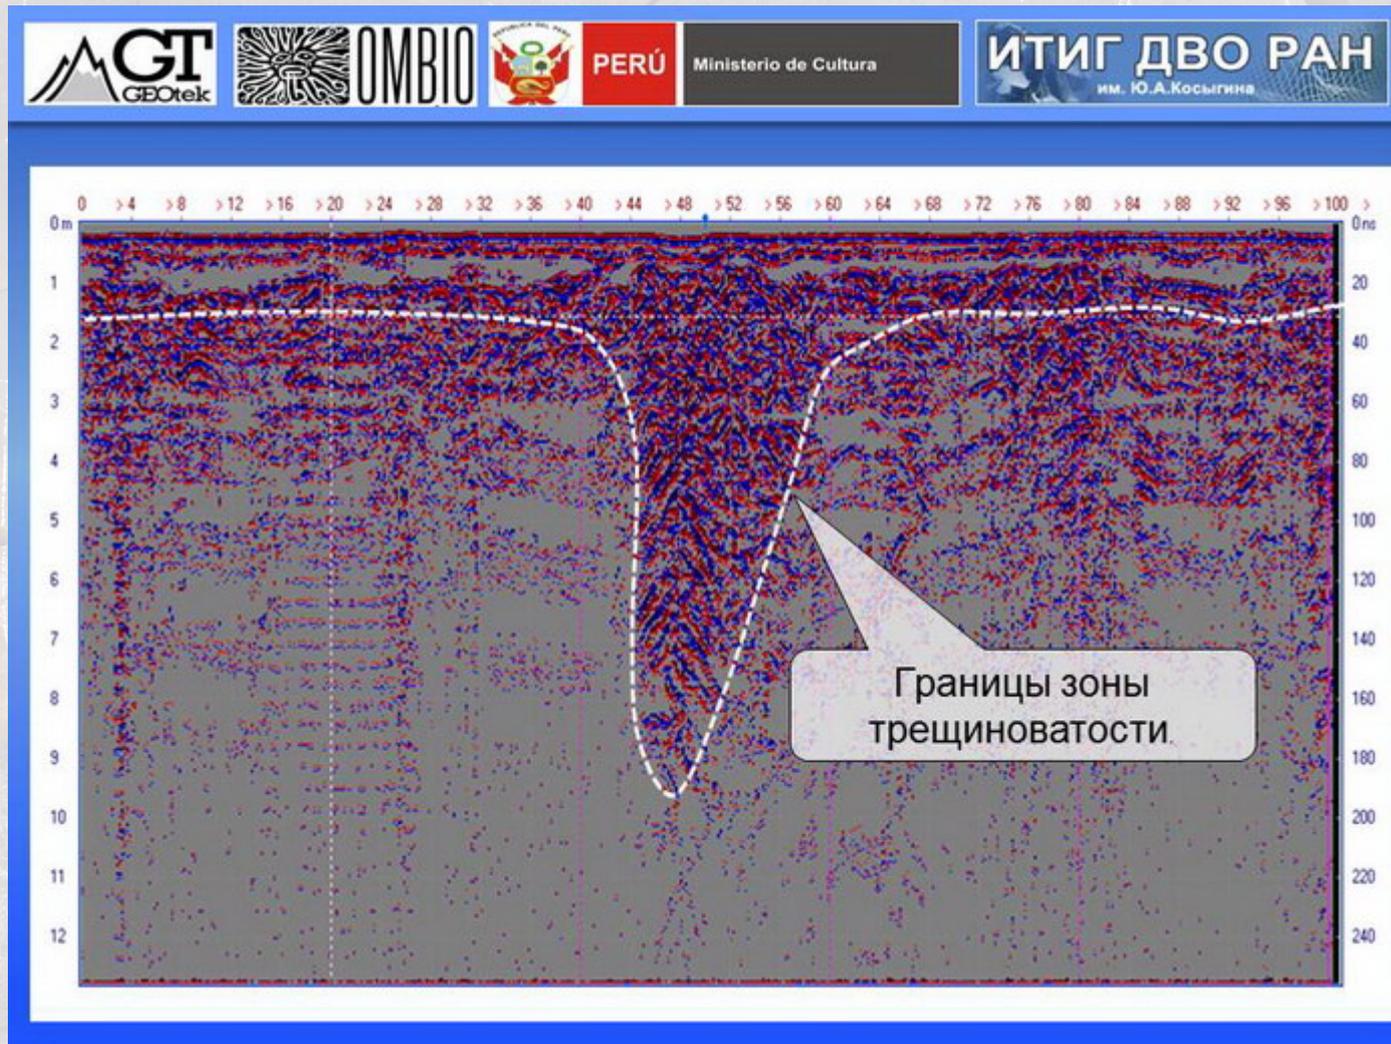
В области 3-го яруса также регистрируется обширная зона трещиноватости:

Обширная зона трещиноватости пересекает основание стены. Присутствие такой зоны трещиноватости под стеной играет роль водосбора и канала движения грунтовых вод вниз по естественному уклону. Неконтролируемое локальное движение грунтовых вод под основанием стены приводит к выносу легкорастворимых фракций верхнего слоя грунта с потерей несущей способности фундамента стены.

На основании полученных данных, можно сделать вывод о том, что для предотвращения разрушений стены необходимо обследовать грунт в основании, выявить все зоны трещиноватости и проследить их продолжения. Используя данные о положении зон трещиноватости, собирающих поверхностные воды и дренирующих вниз по естественному уклону, необходимо организовать перехватывающий дренаж поверхностных вод и отведение его от основания стены.

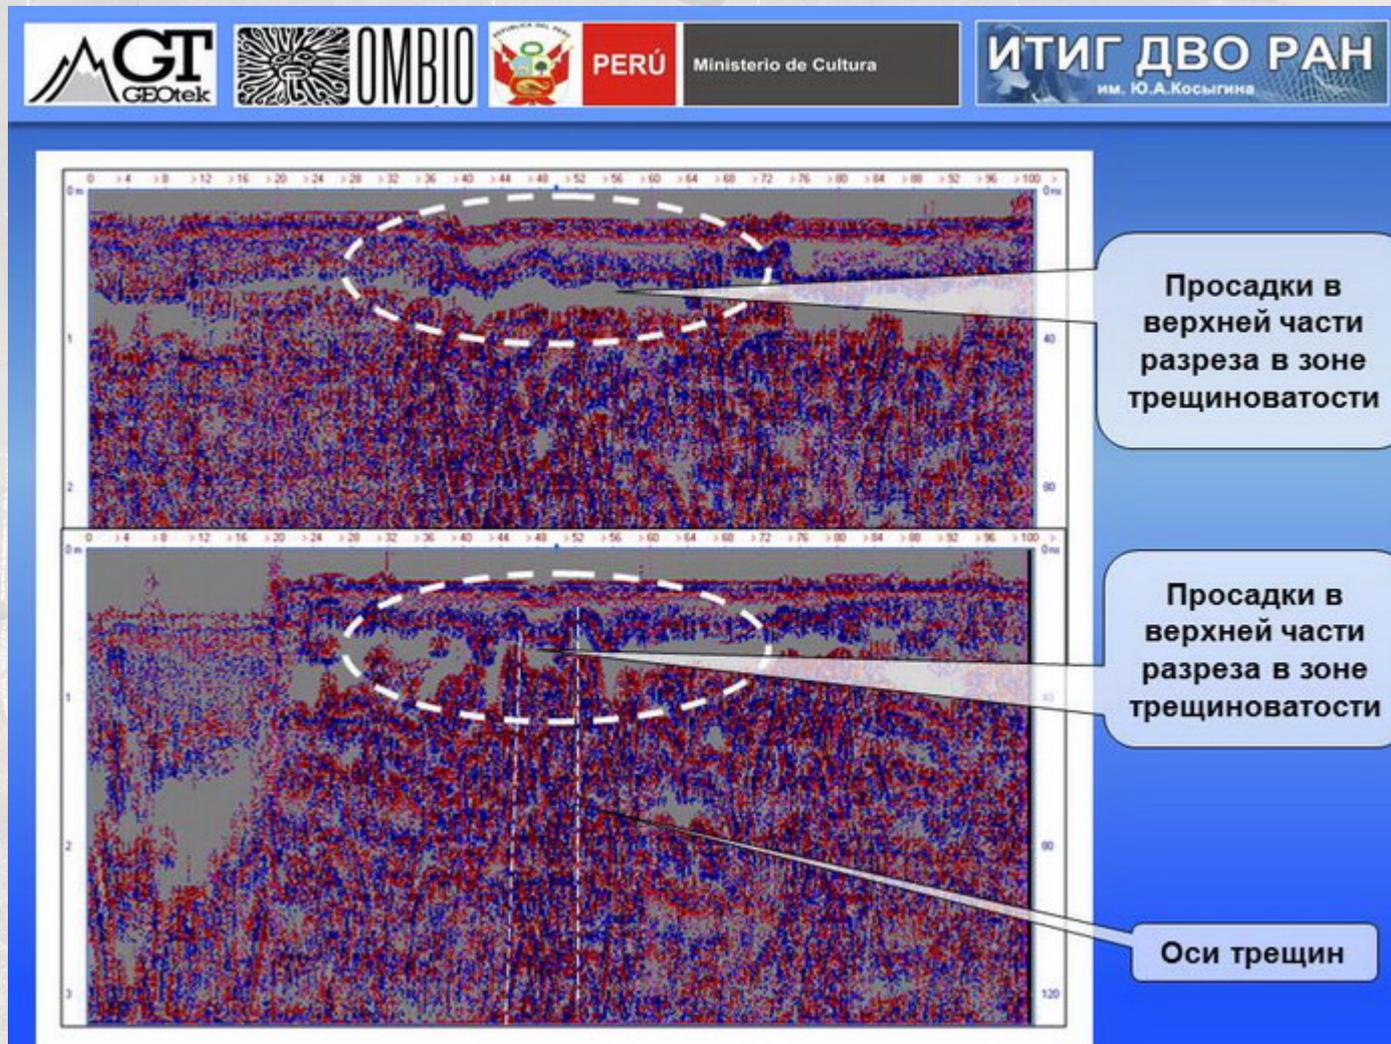
При увеличении, в верхней части разреза хорошо видны участки провалов и просадок грунта непосредственно под фундаментом стены.

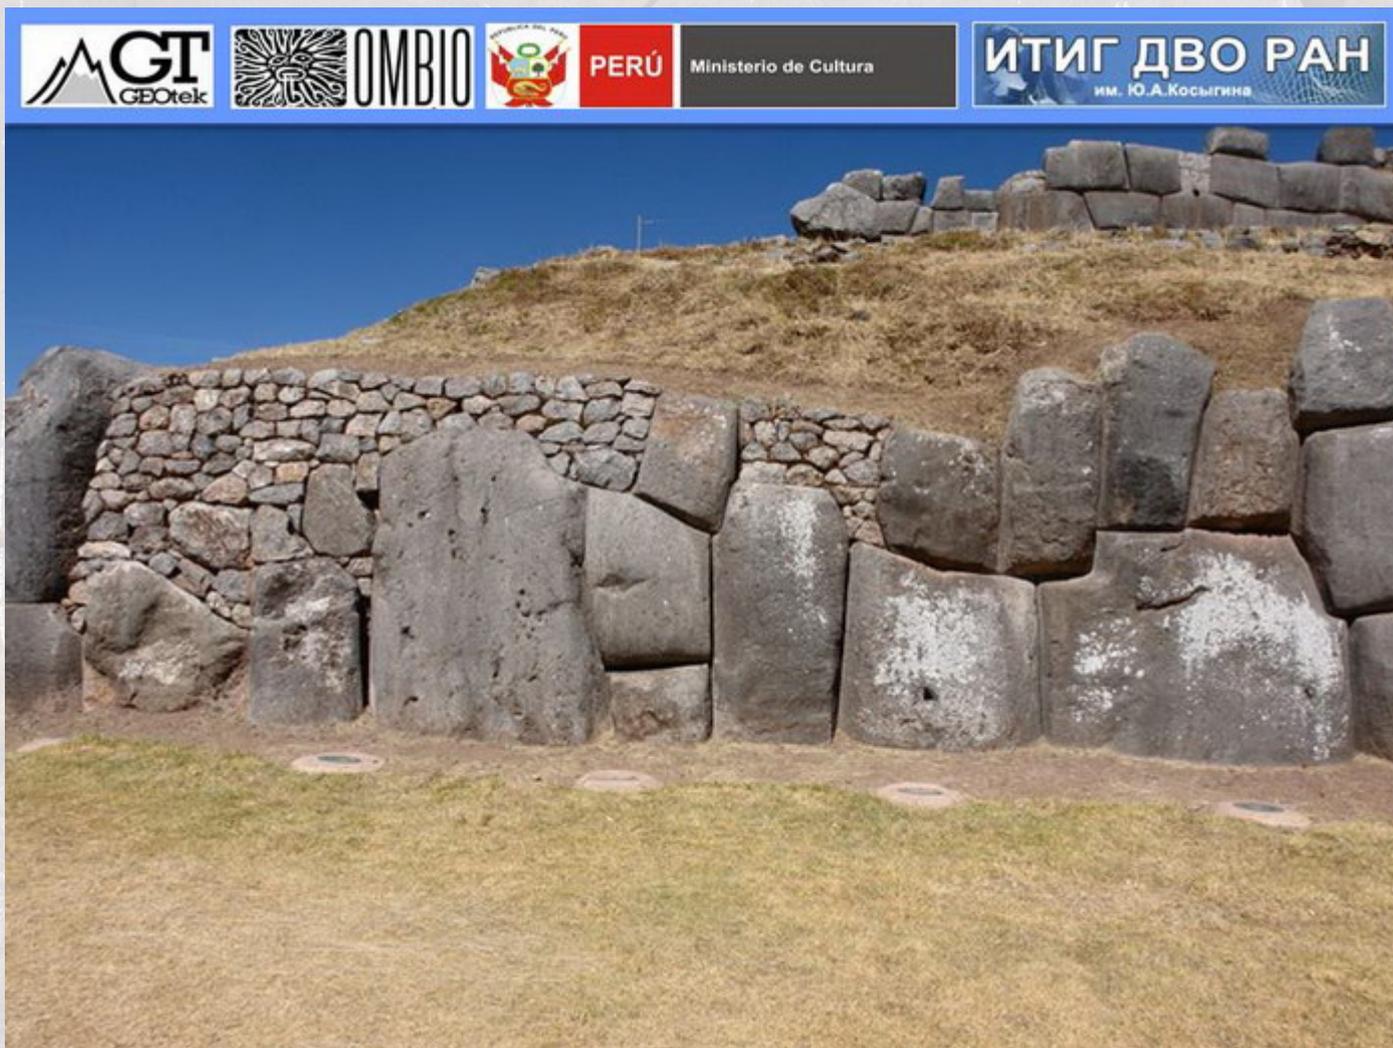
Ярус 1:

Стоит отметить, что это далеко не единственная область трещиноватости. Ниже приведено несколько подобных примеров на разных ярусах.

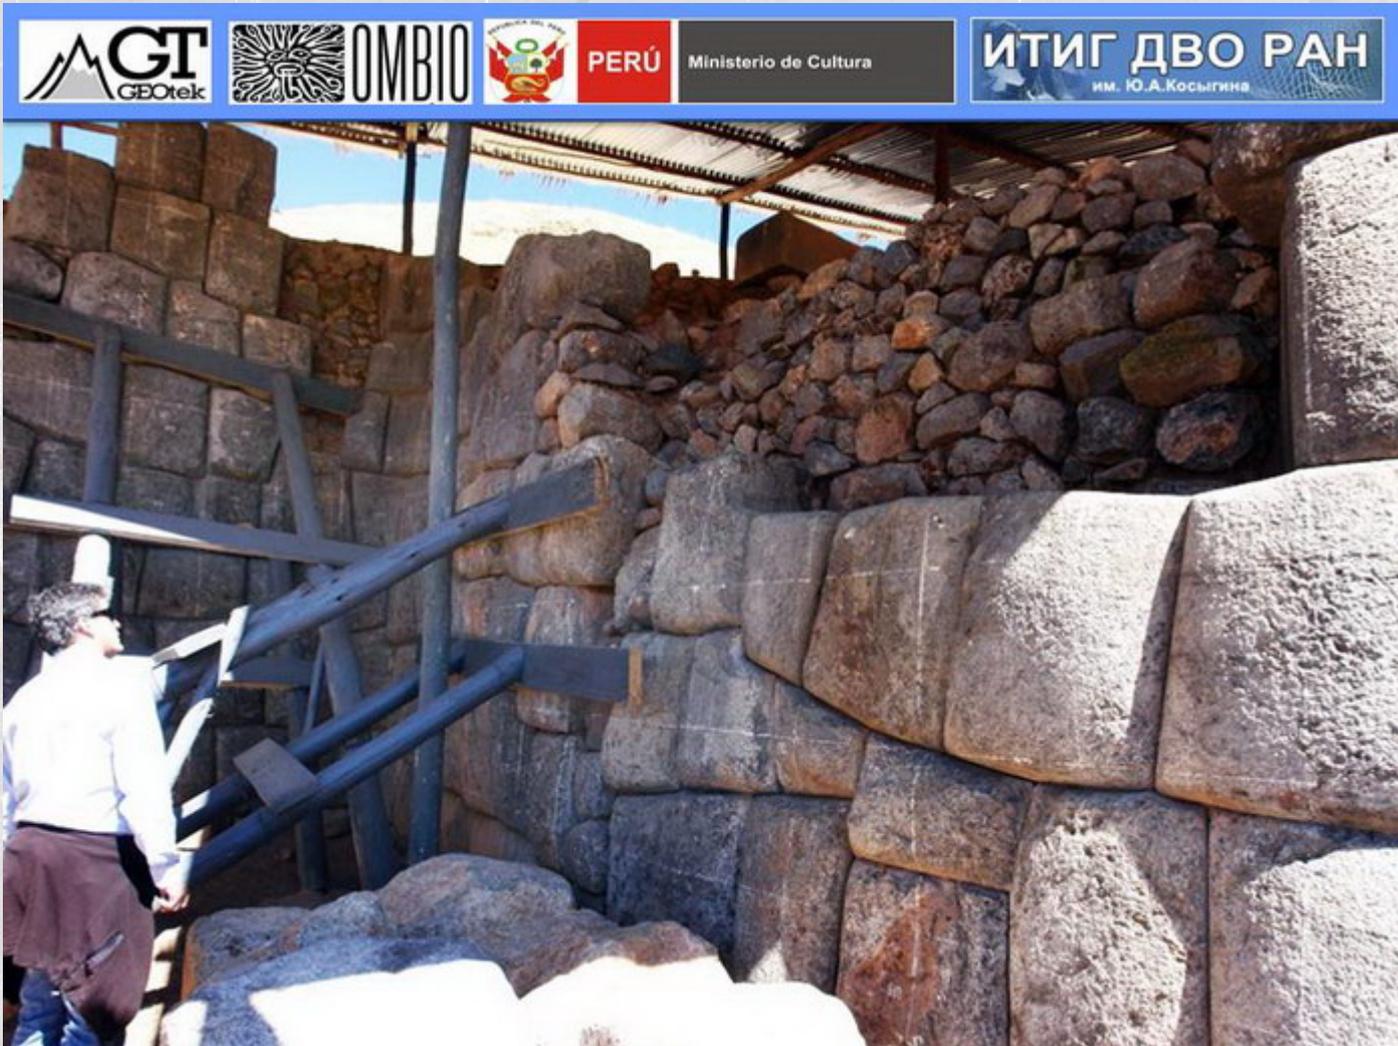
Общий характер разрушений:

Проведённые исследования показали наличие серьёзной опасности для археологического комплекса Саксайуаман. Под стенами основных ярусов обнаружены зоны трещиноватого скального грунта, которые способствуют неконтролируемому движению грунтовых вод, вымыванию легкорастворимых фракций верхнего грунта и потере несущей способности фундамента стены. Рассматриваются рекомендации по устранению негативного воздействия дефектов скального грунта.

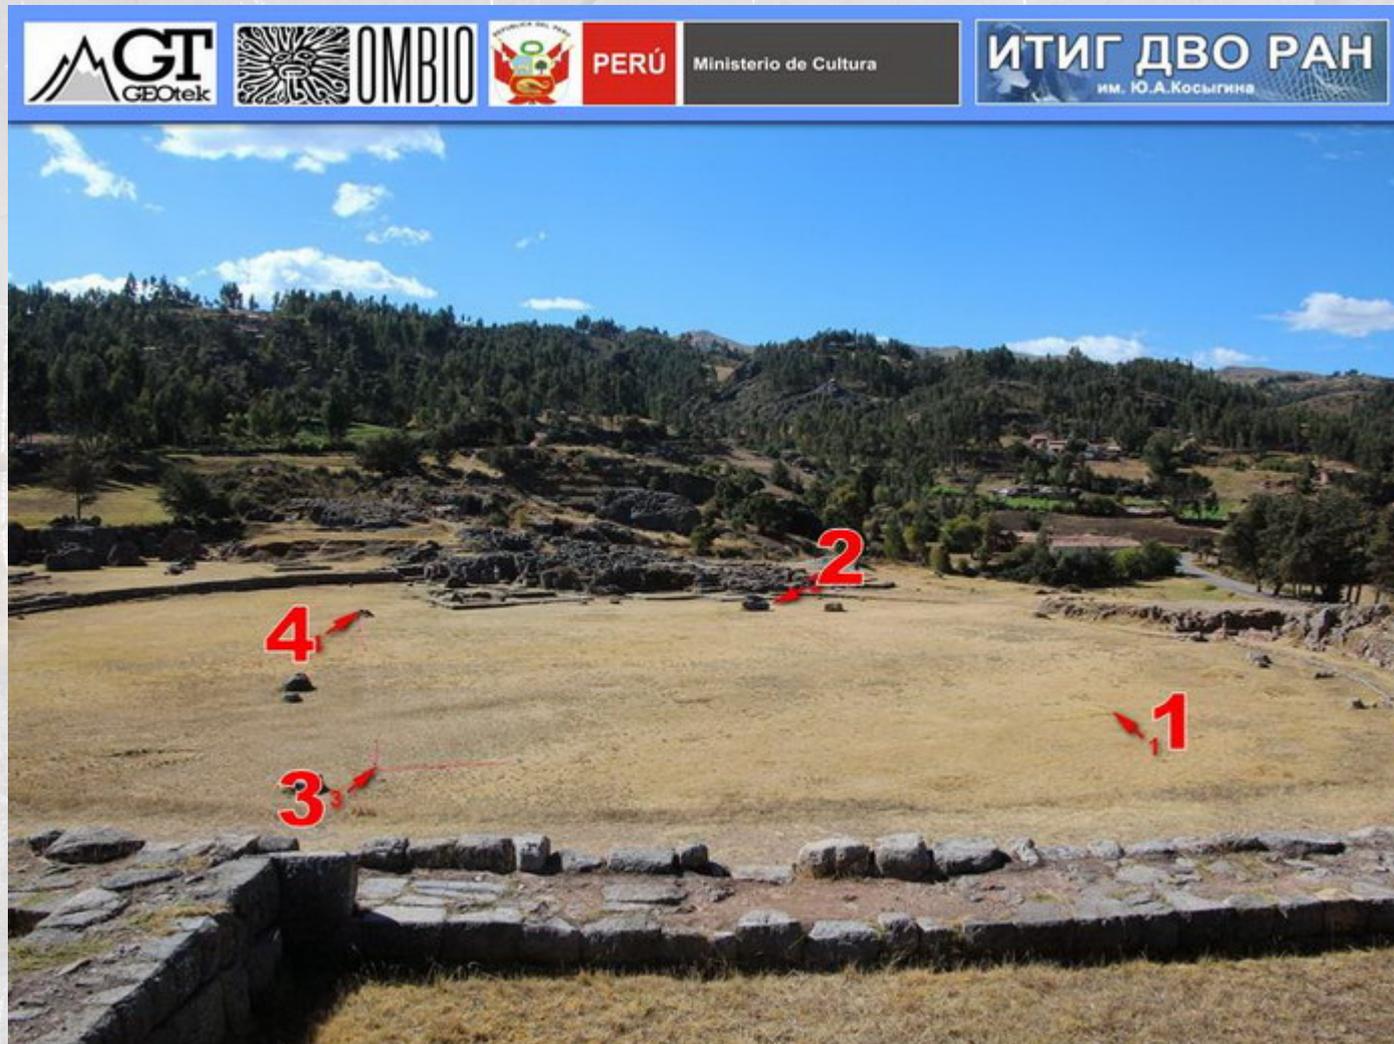
На представленном выше снимке, цифрами "1" - "4" отмечены границы области измерений. Всего было измерено 35 профилей по 50 метров каждый (первый профиль в направлении "1" к "2", второй "3" к "4"), расстояние между профилями – 1 метр. После первичной обработки данных стало возможно построение исследуемой области в 3D режиме:

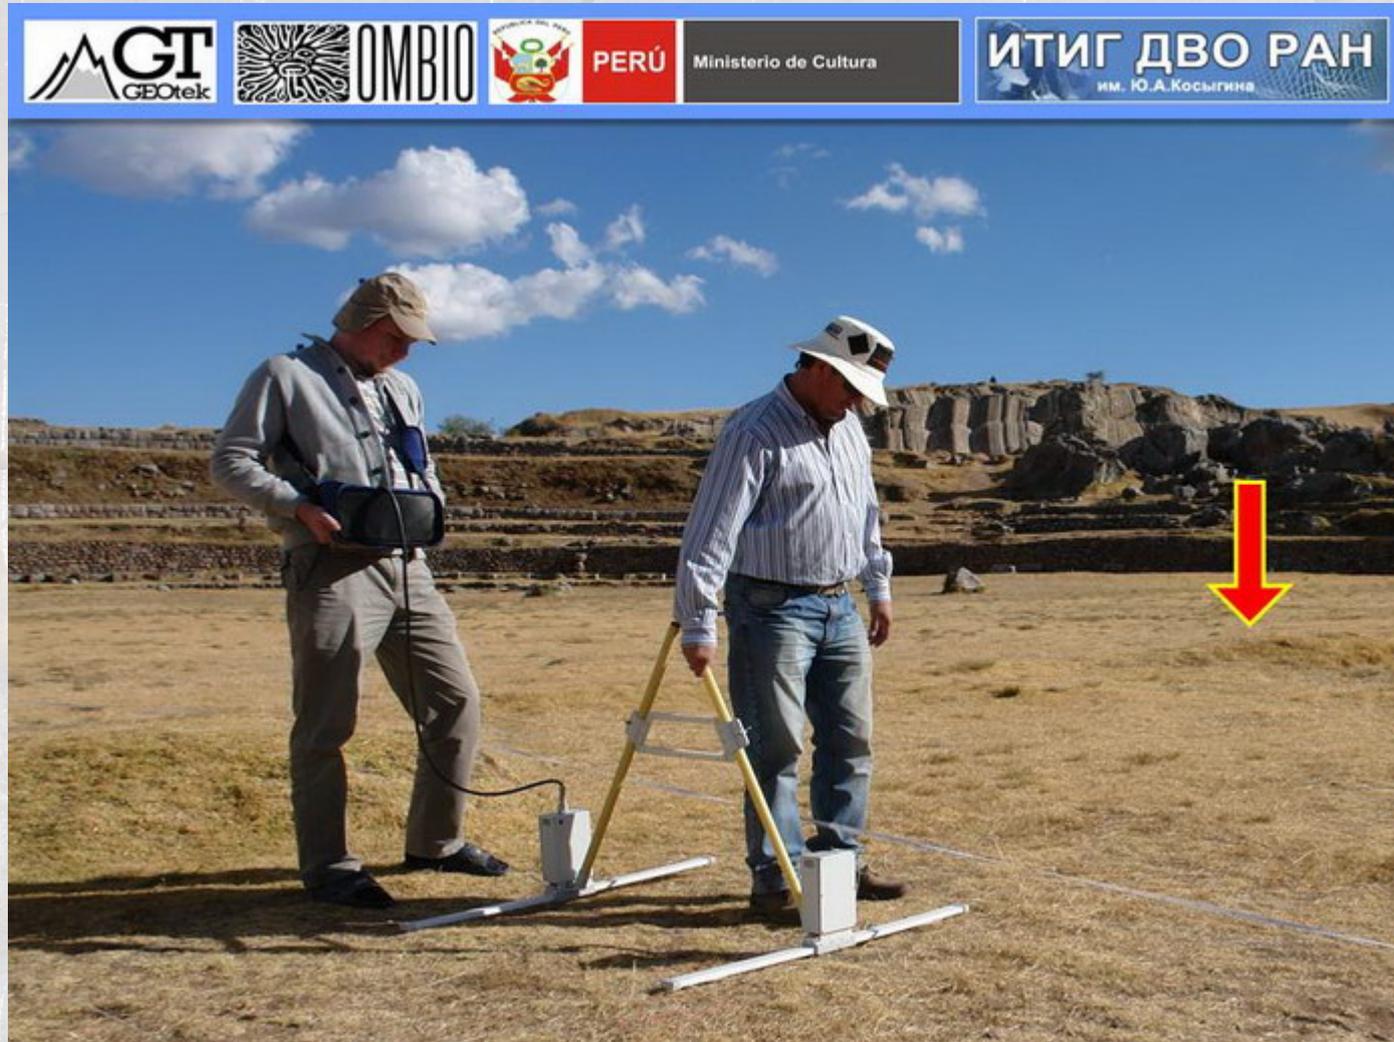
Полученные данные были отправлены на обработку в институт ВНИИСМИ, где были выделены несколько интересных подземных объектов. Между отметками "2" и "4", практически у самой границы измерений, располагается плоская вершина большого камня, которая находится на уровне земли. (Показан ниже на снимке красной стрелкой).

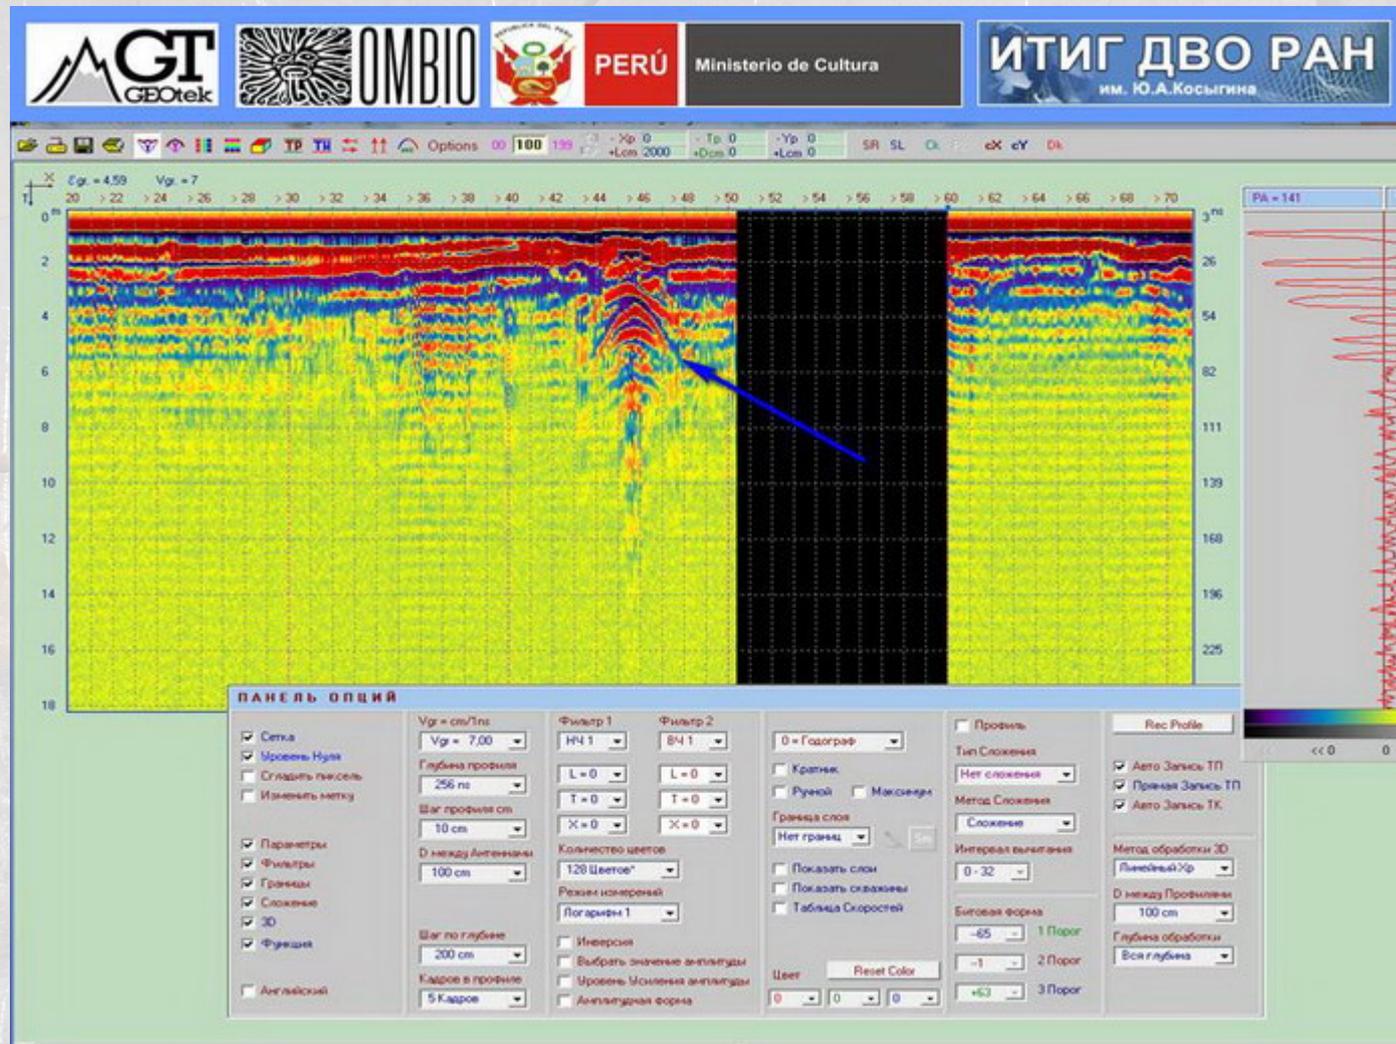
Ниже представлена радарограмма с этим объектом:

Специалист ВНИИСМИ однозначно трактовал этот объект, как подземный склеп, либо схожую по форме структуру.

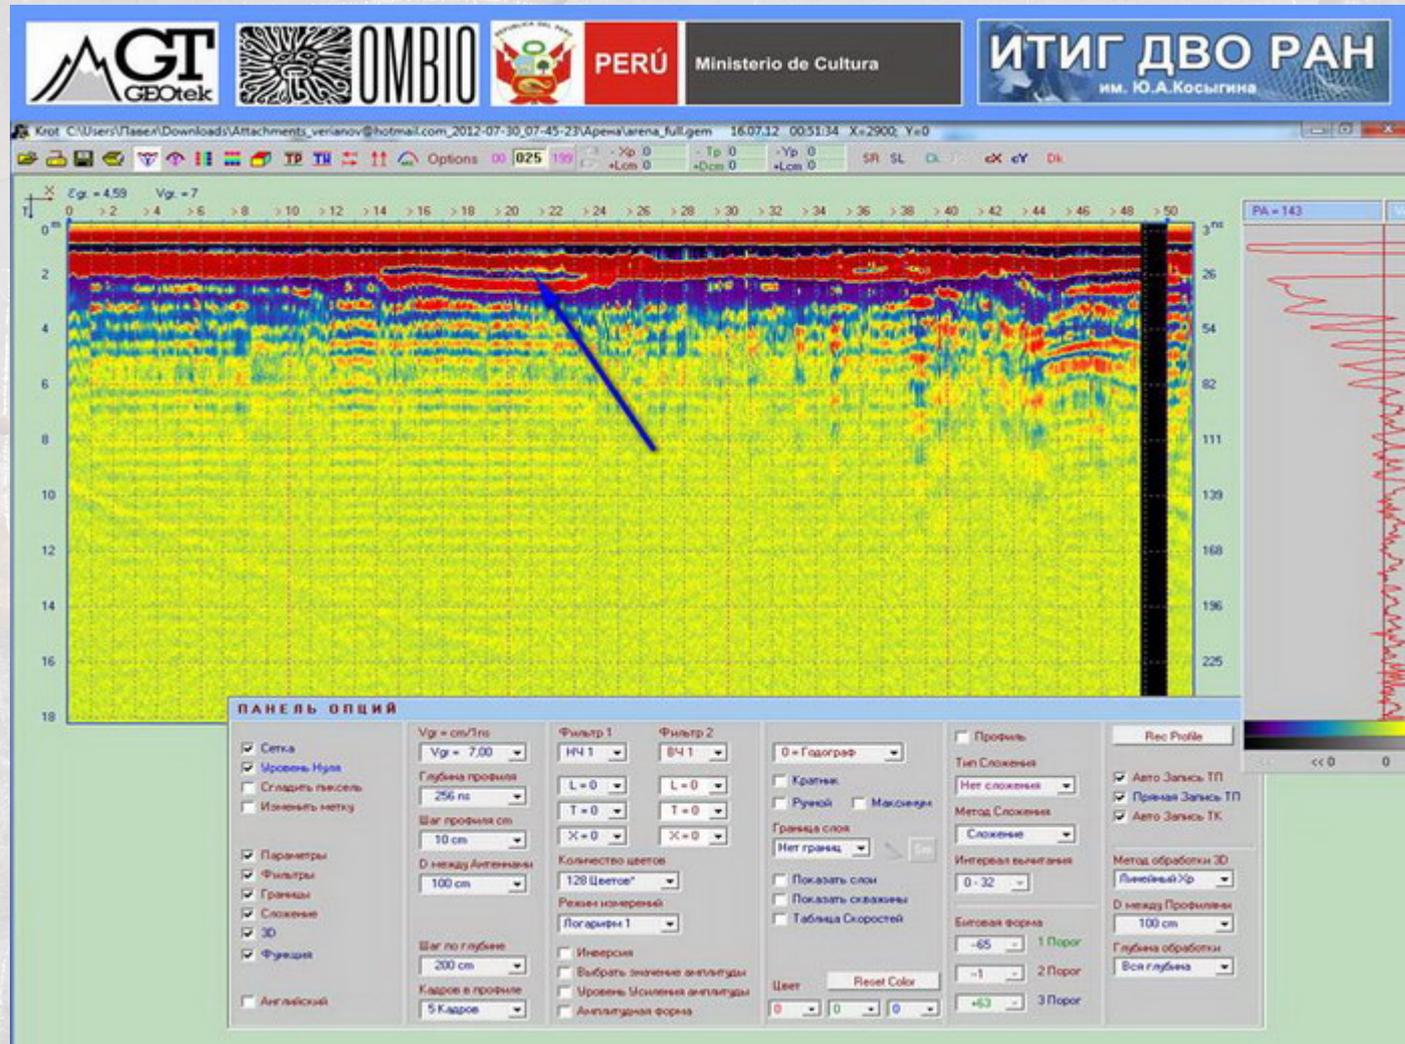
Также, на большей части измеряемой зоны, с некоторым смещением в сторону отметки "1", был зарегистрирован котлован, расположенный на небольшой глубине (около 2 м) и меняющий свою протяжённость от 4 до 20 метров:

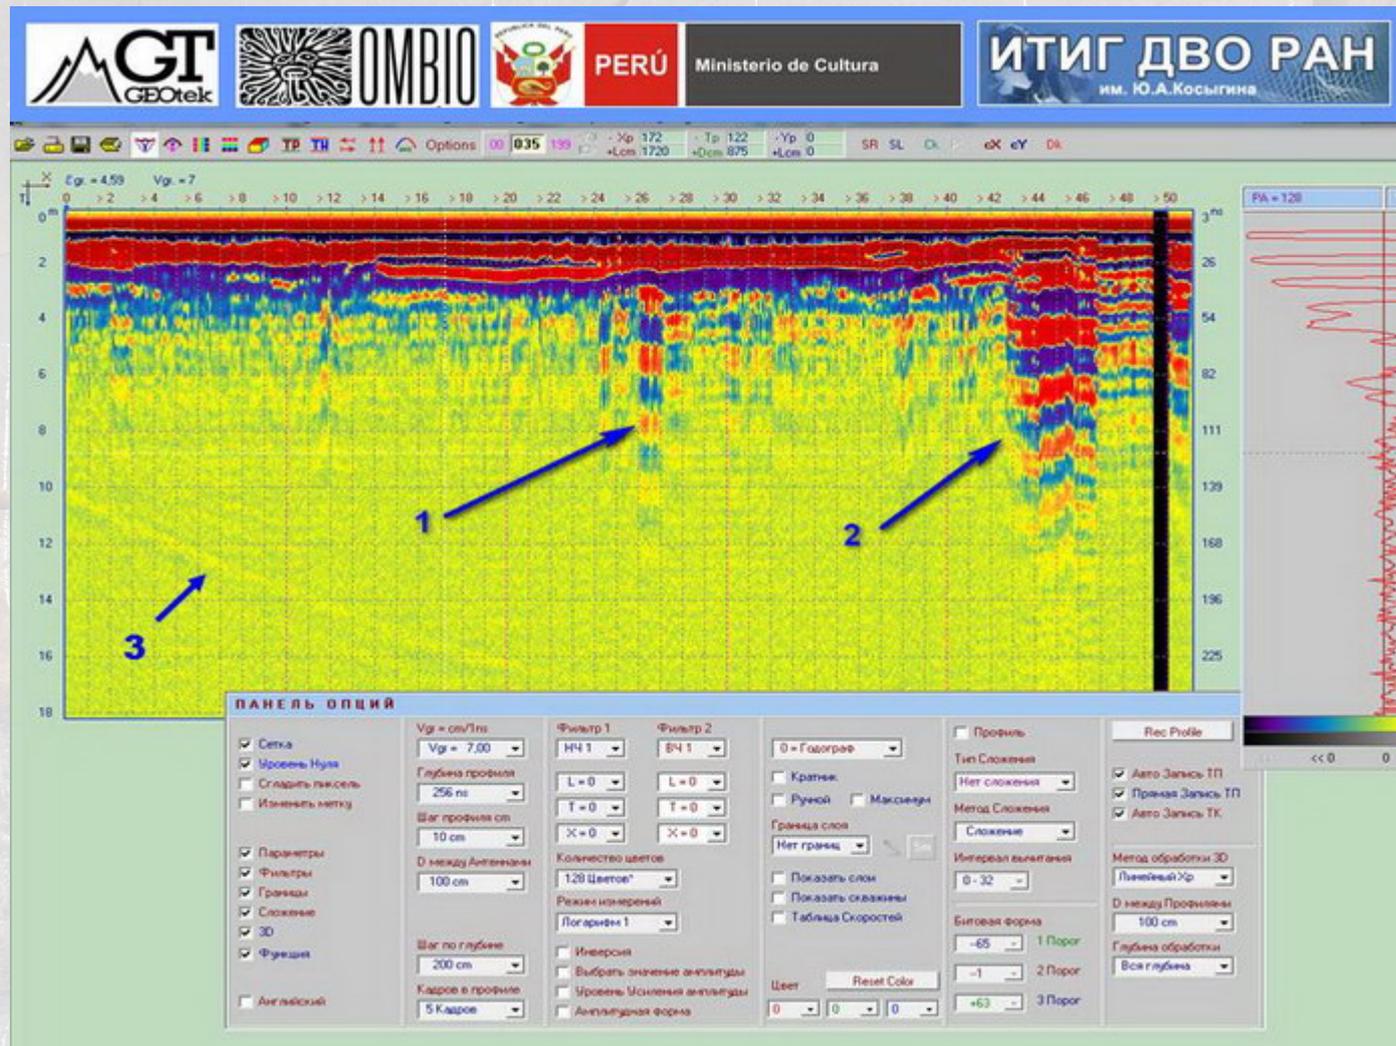
На 8-ом по счёту профиле, на значительной глубине, были обнаружены большой камень (на рисунке отмечен «1») и плита (на рисунке отмечена «2»):

Кроме того, по слабонаблюдающимся дугам в левом нижнем углу последних двух рисунков, можно предположить наличие у "Арены" чашеобразного дна (стрелка "3"). Однако имеющихся данных недостаточно, чтобы утверждать это однозначно, т.к. при измерениях был использован режим, рассчитанный на небольшую глубину.

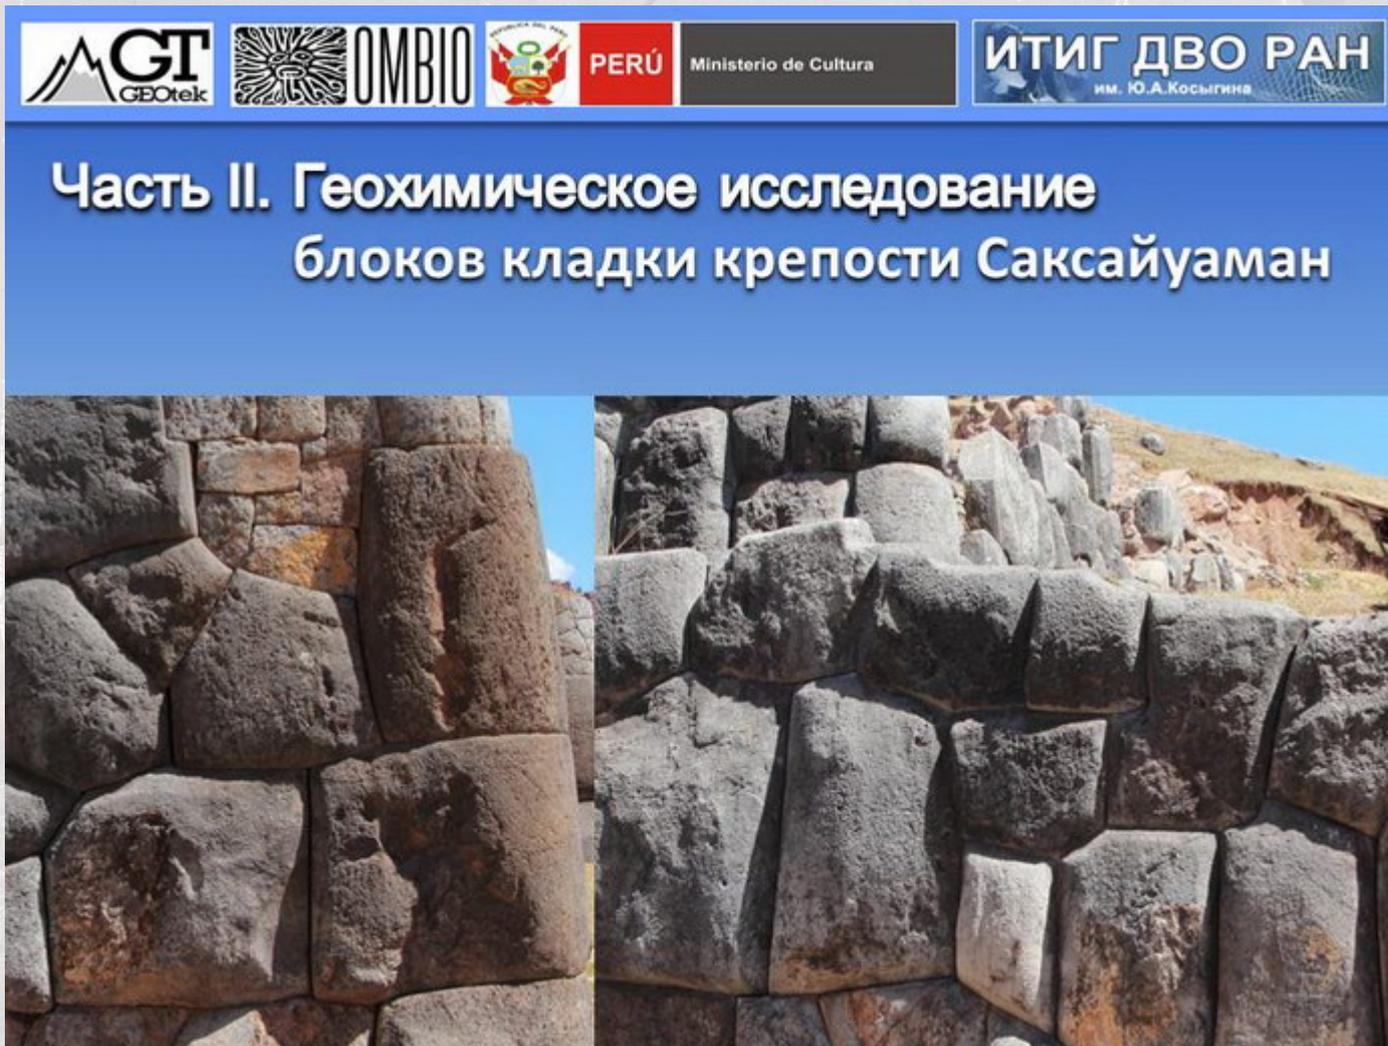
Во время георадарных исследований, специалистами Geo & Asociados SRL была замечена существенная поверхностная эрозия многих каменных глыб Саксайуамана. Первый грубый анализ был проведён ещё во время георадарных измерений. Два образца были помещены в кислую среду (уксус). Через несколько часов образцы были практически полностью растворены, оставив после себя лишь незначительное количество осадка.

Для подтверждения данной версии, необходимы исследования химического состава дождевых осадков. В случае обнаружения даже незначительного процентного содержания каких-либо кислот в дождевой воде, следует принимать незамедлительные меры по защите археологического комплекса Саксайуаман современными методами (нанесение защитного покрытия на каменные блоки и др.)
