**ПЕРУ**

**Саксайуаман**

**июль 2012**

**Отчет подготовили:** А. Верьянов (GEO y Asociados), Н. Бердников (ИТИГ ДВО РАН),

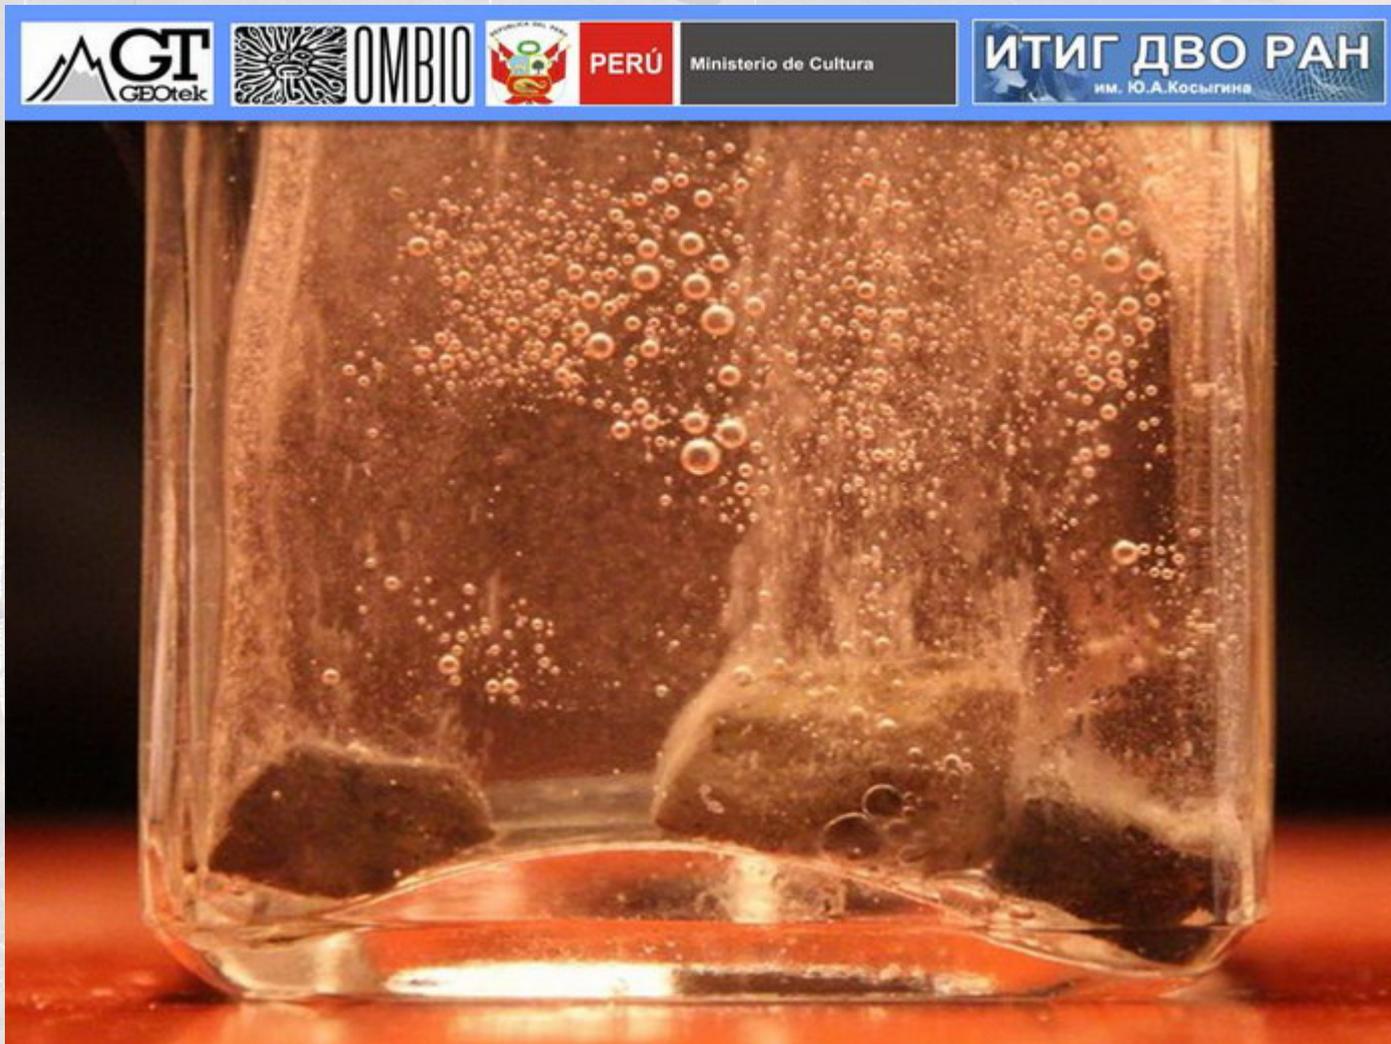
Во время георадарных исследований, специалистами Geo & Asociados SRL была замечена существенная поверхностная эрозия многих каменных глыб Саксайуамана. Первый грубый анализ был проведён ещё во время георадарных измерений. Два образца были помещены в кислую среду (уксус). Через несколько часов образцы были практически полностью растворены, оставив после себя лишь незначительное количество осадка.

Несмотря на неизвестность точной химической формулы материала, на момент проведения эксперимента в полевых условиях, результат показал, что каменные блоки в стенах Саксайуamana могут постепенно растворяться под действием кислой среды. Кислотная среда часто наблюдается в дождевых осадках тех мест, где присутствуют предприятия тяжёлой промышленности, на которых производственный цикл с участием различных кислот осуществляется с нарушениями. (Например, горнодобывающая промышленность).

Для подтверждения данной версии, необходимы исследования химического состава дождевых осадков. В случае обнаружения даже незначительного процентного содержания каких-либо кислот в дождевой воде, следует принимать незамедлительные меры по защите археологического комплекса Саксайуаман современными методами (нанесение защитного покрытия на каменные блоки и др.)

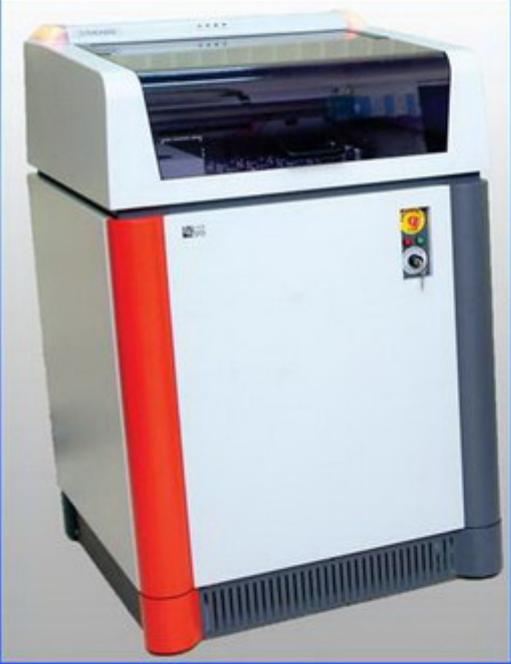
**S4 Pioneer, Брукер, Германия,**

Рентгенофлуоресцентный анализ с применением последовательного волнодисперсионного спектрометра **S4 PIONEER**, мощностью 4 кВт позволяет получить высокую чувствительность к легким элементам, достоверное определение следовых концентраций и высокую точность измерений. Прибор позволяет анализировать все элементы от бериллия до урана в жидких, твердых и порошкообразных пробах.

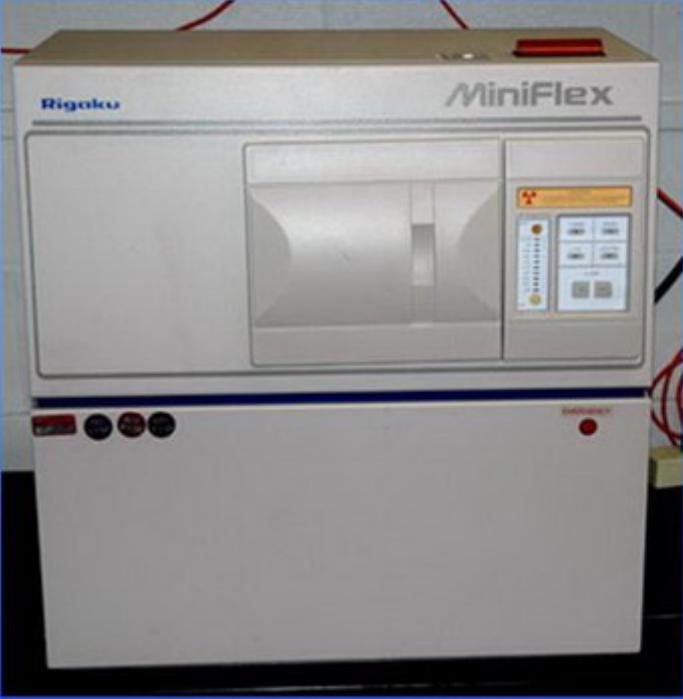
### Miniflex II, Ригаку, Япония

**Многофункциональный дифрактометр широкого назначения, предназначенный для проведения качественного и количественного фазового анализа поликристаллических материалов.**

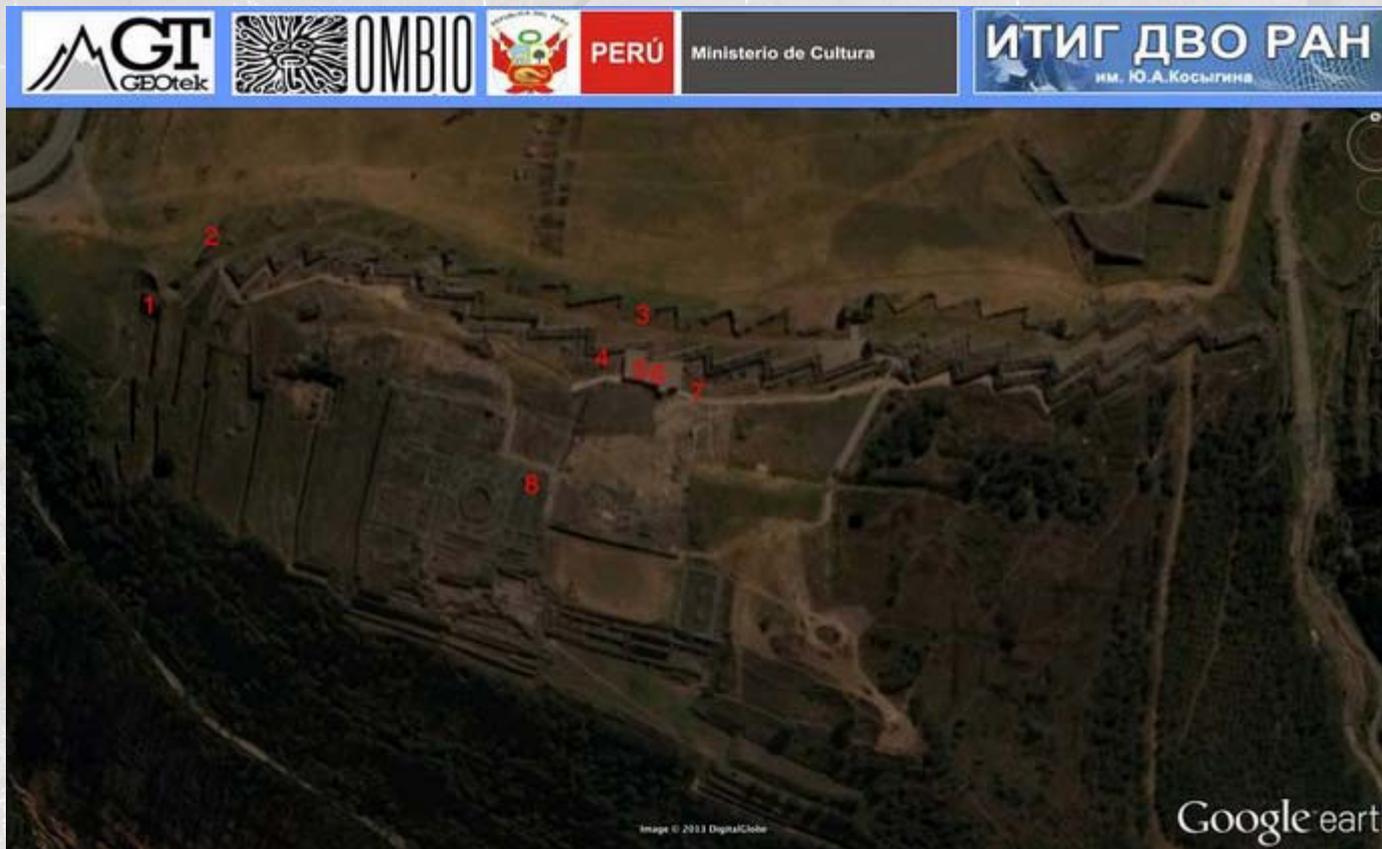
Места взятия образцов обозначены цифрами:

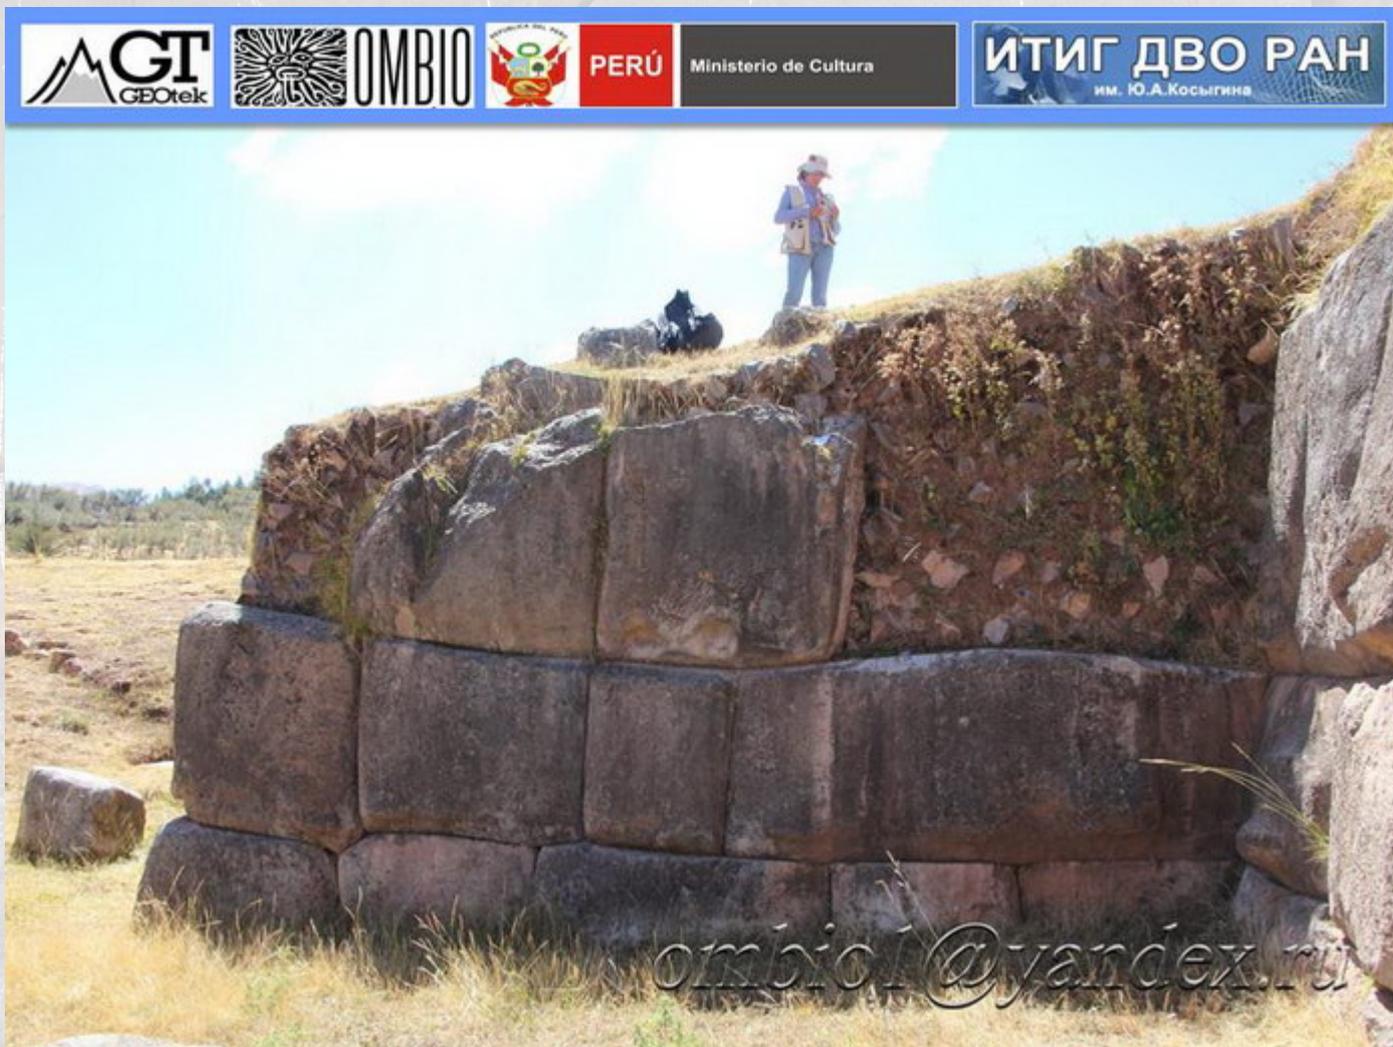
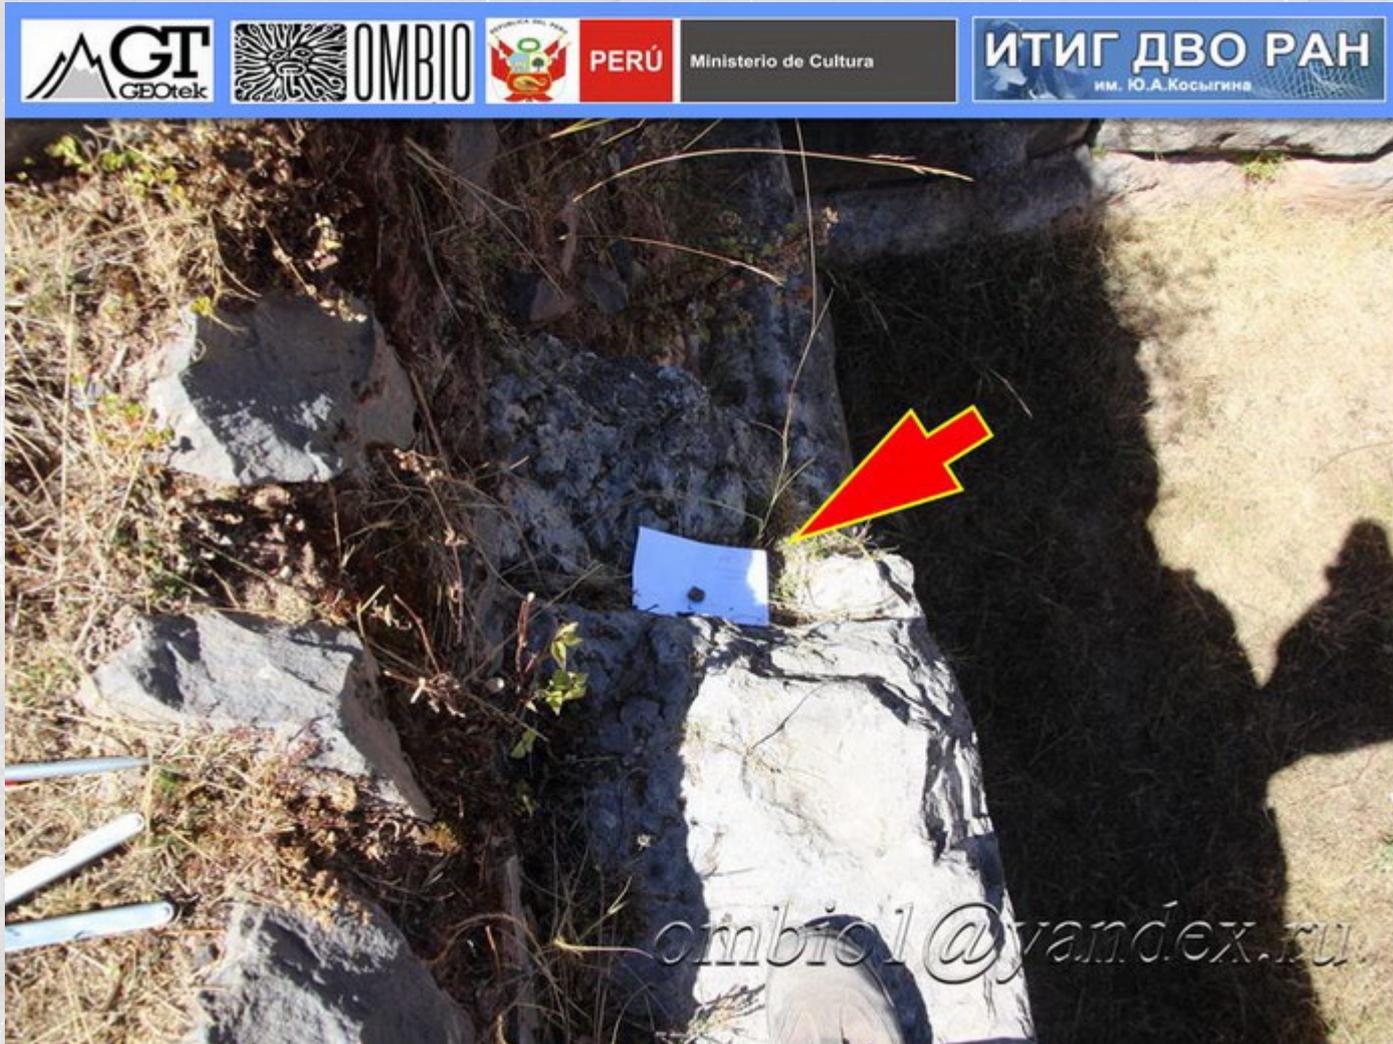
### №1. Западная стена Саксауйамана.

Место взятия образца:

Мелкокристаллический известняк без следов органических остатков.

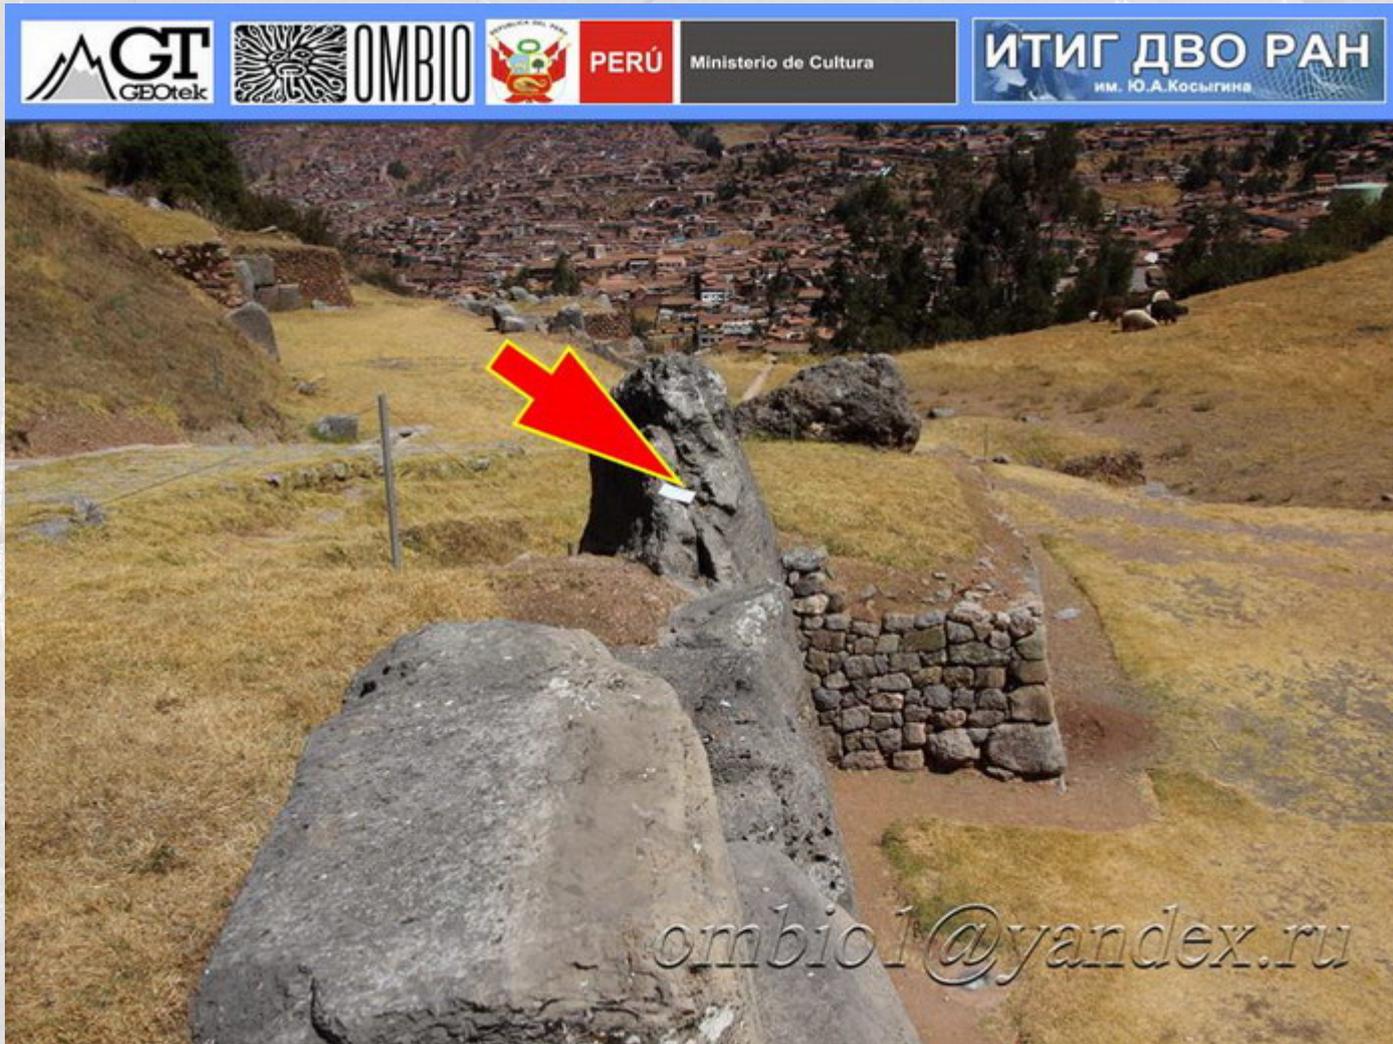
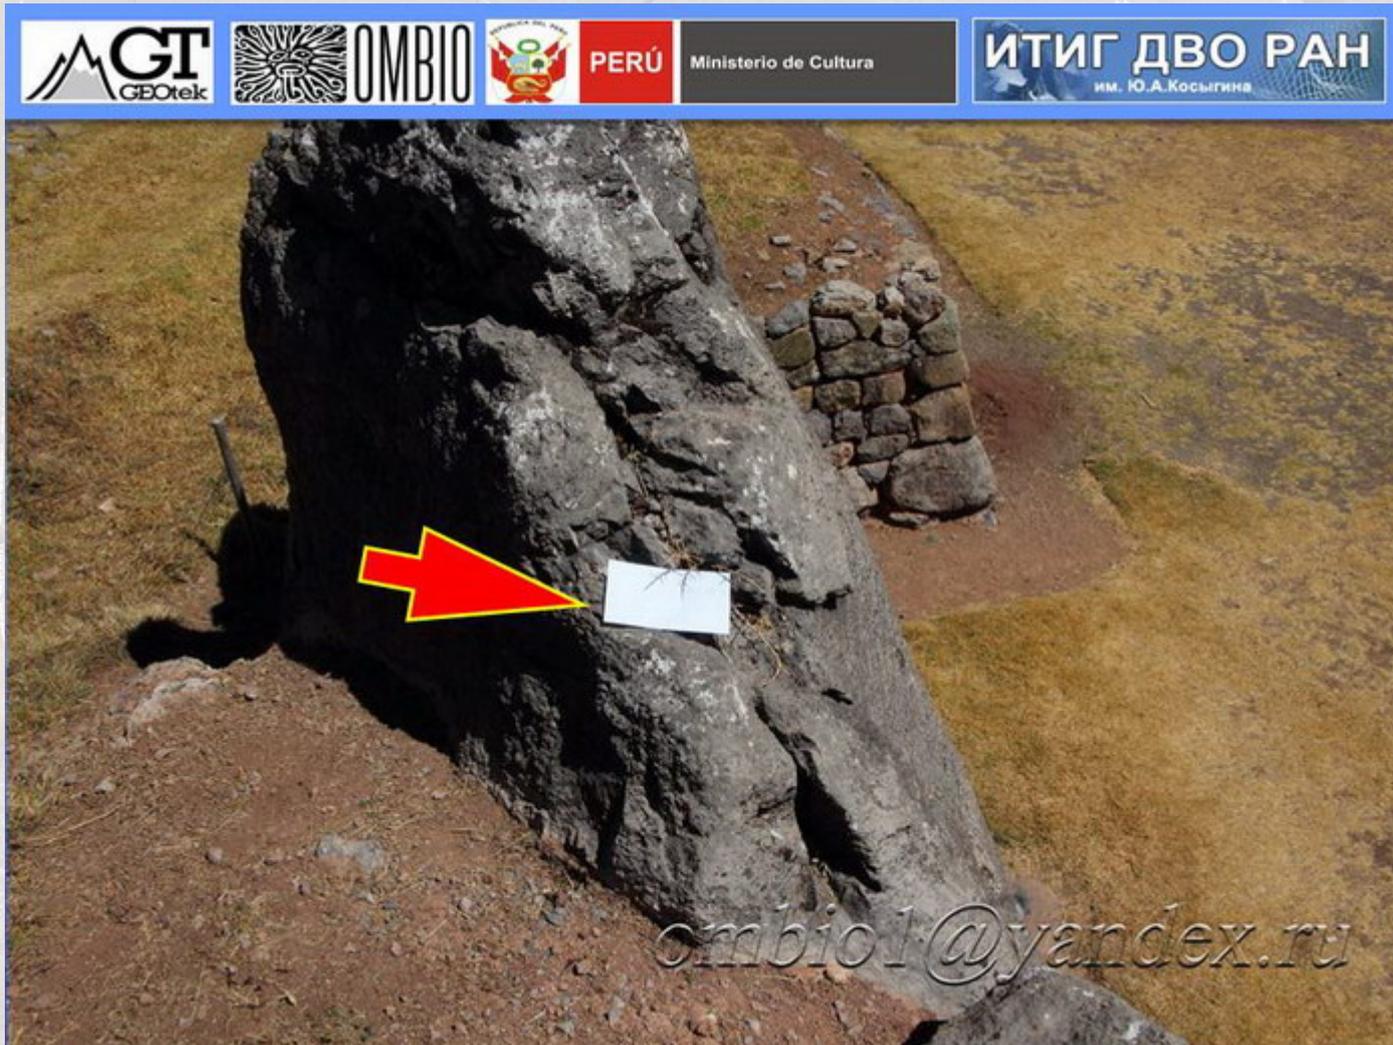
## №2. Первый зубец.

Место взятия образца:

Описание:  
Мелкокристаллический известняк без следов органических остатков.

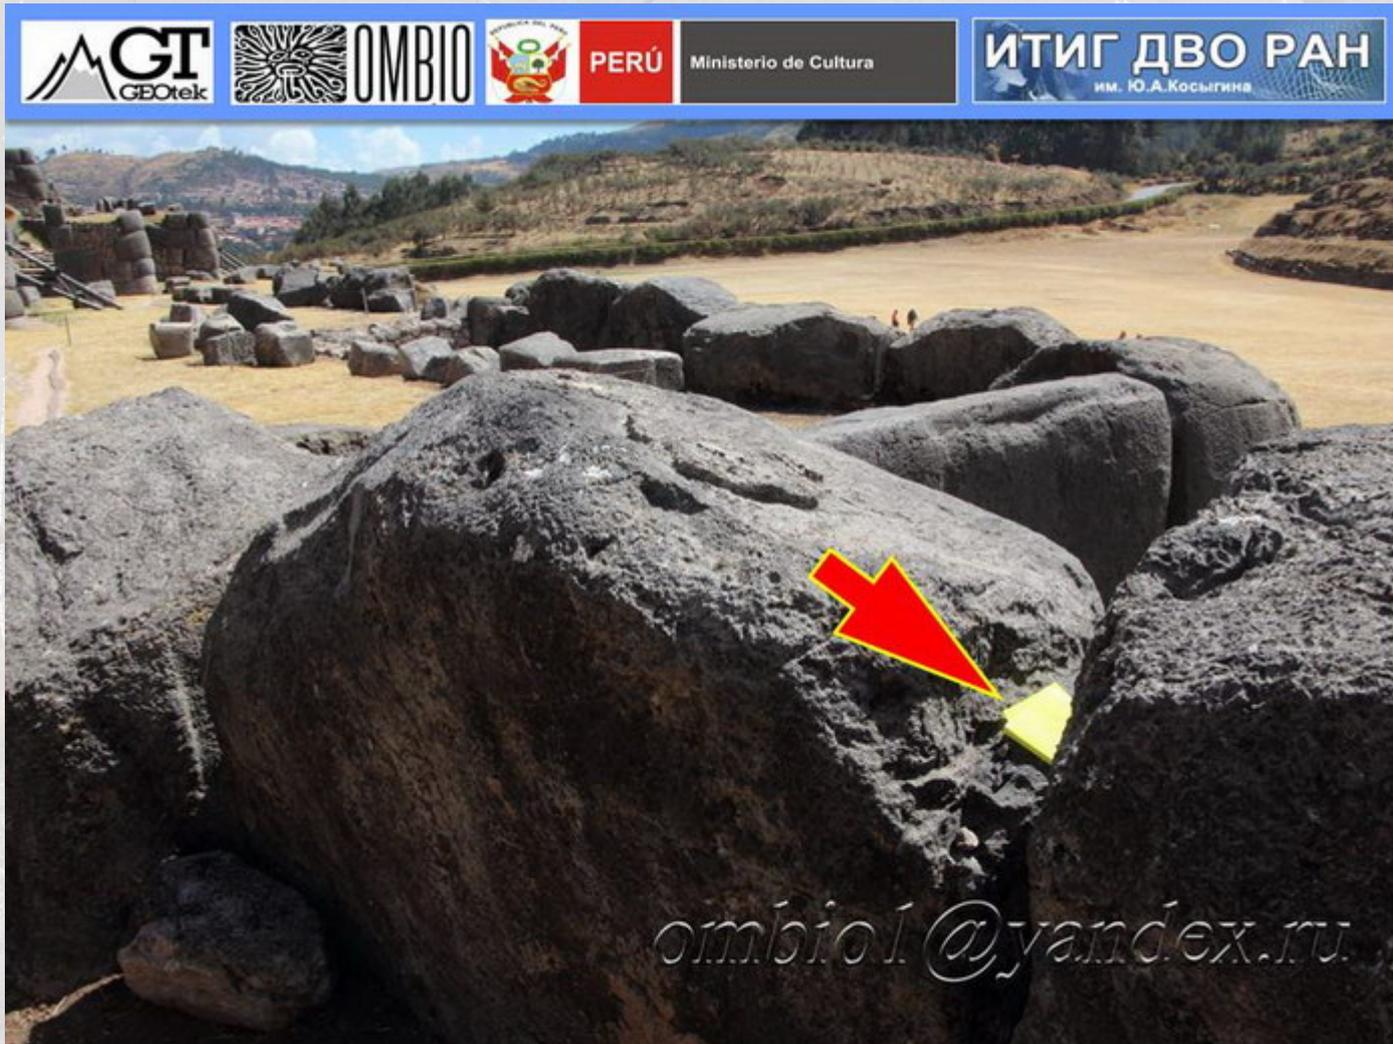
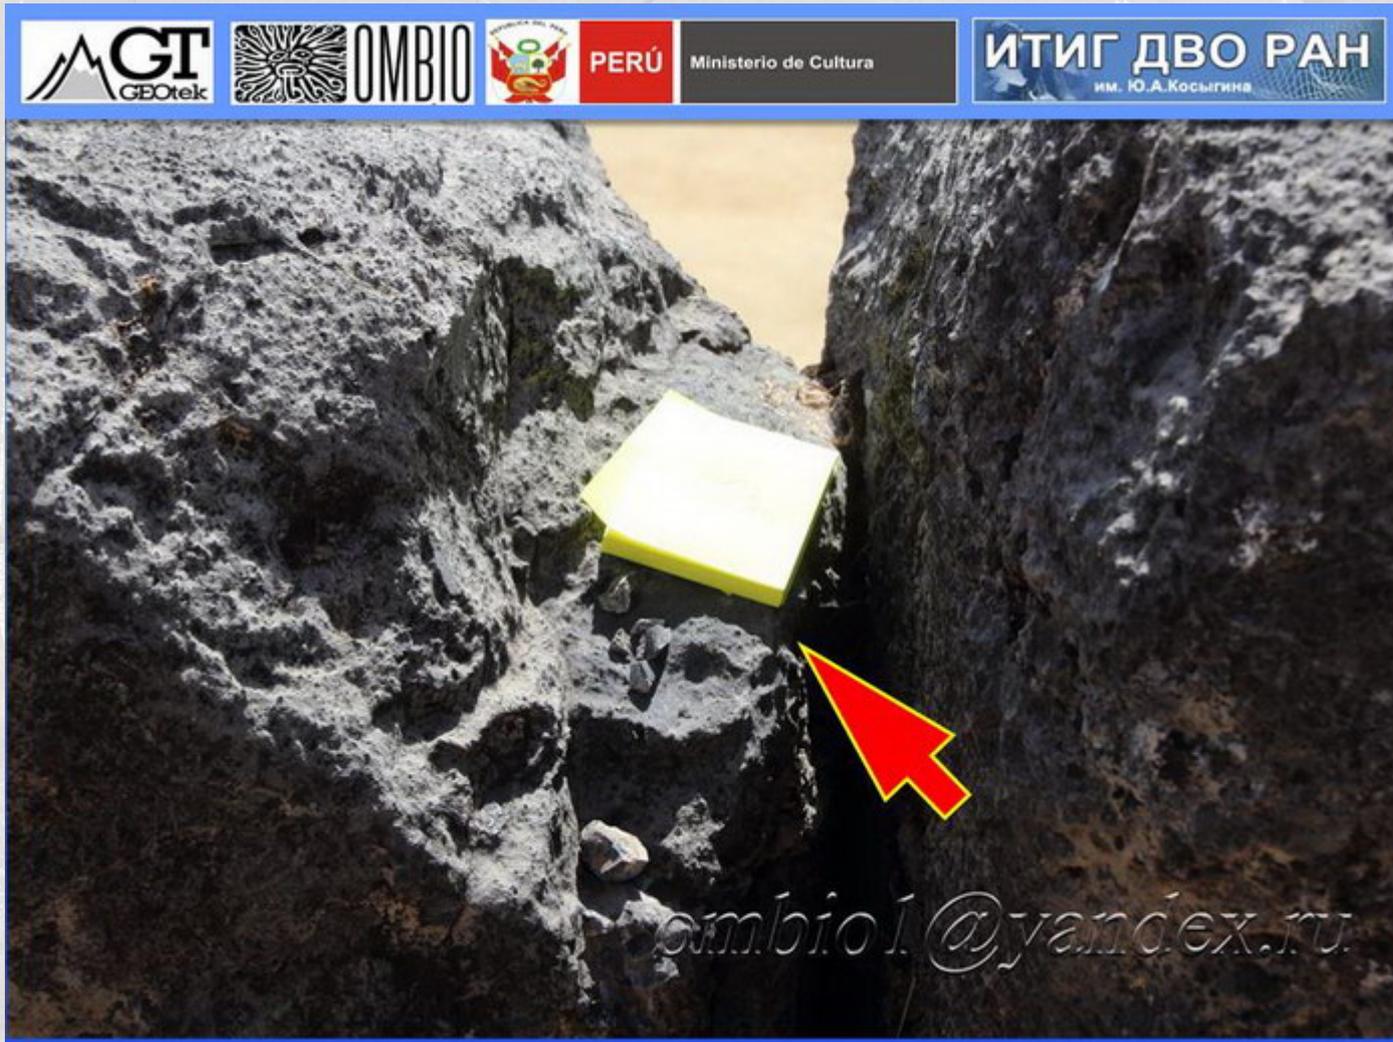
### №3. Большой зубец.

Место взятия образца:

Мелкокристаллический известняк без следов органических остатков, сильно трещиноват и перекристаллизован.

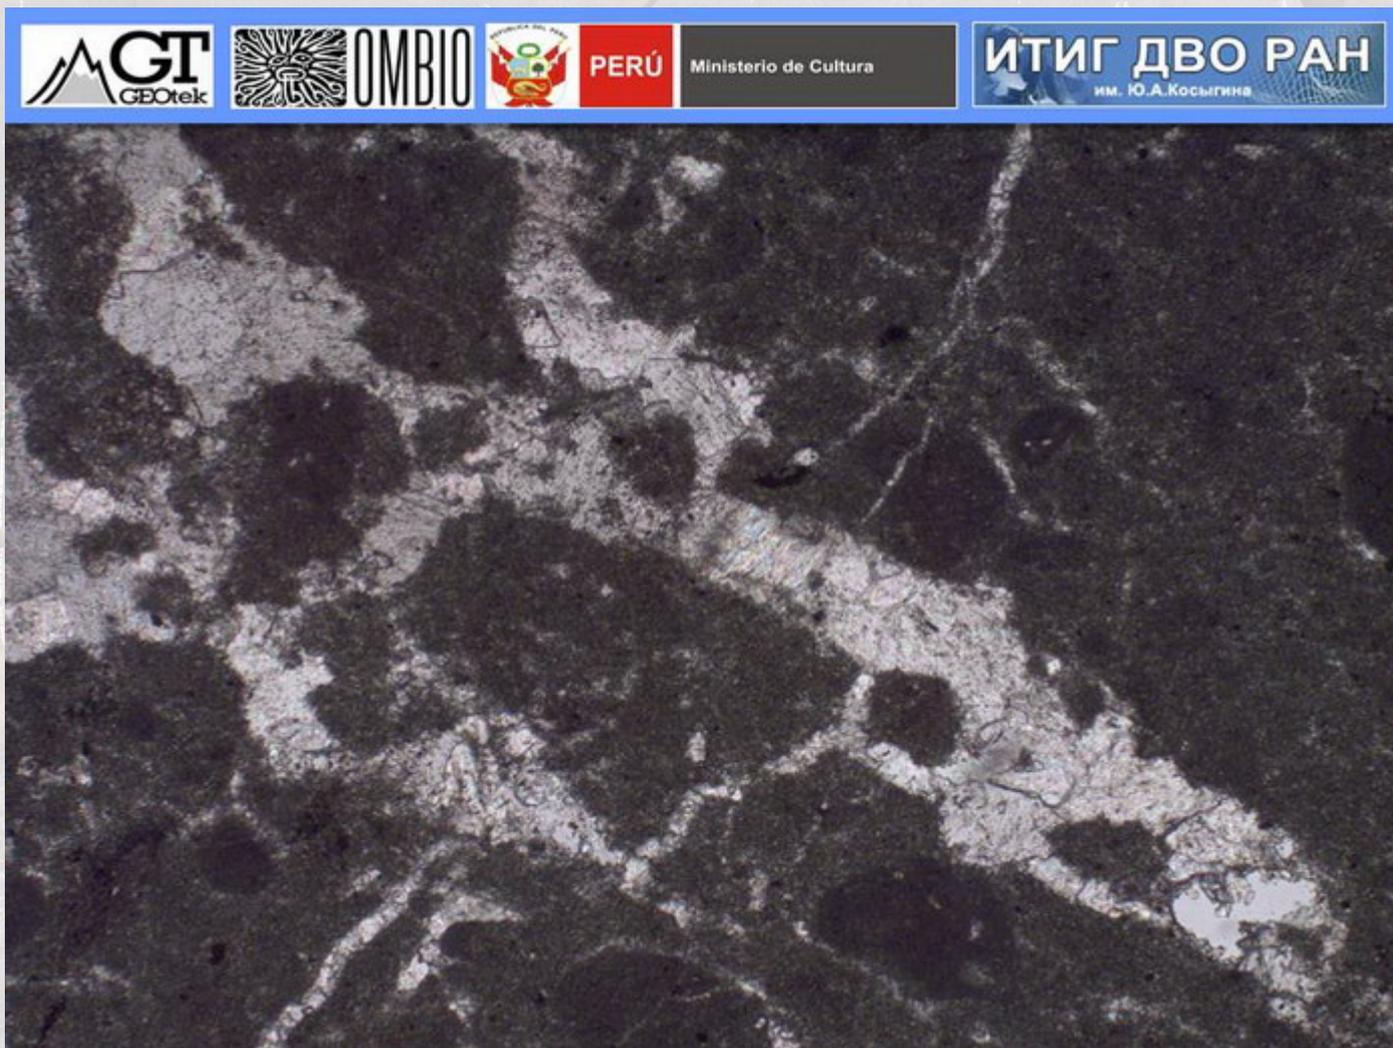
Шлиф:

Перекристаллизация предполагает растворение имеющихся в породе кристаллических (или аморфных) фаз и образование других (или тех же самых, но с другими характеристиками) кристаллов. Так, мелкозернистый известняк перекристаллизуется в мрамор - более крупнокристаллическую породу. Если процесс идет не в массе, а по трещинкам, где много растворителя - воды, то получаем структуры, как в наших шлифах: тонкозернистая (неперекристаллизованная) масса известняка пересекается жилками - трещинками, заполненными крупными кристаллами кальцита, по сути - мрамора. Кальцит может кристаллизоваться при очень низких температурах, было бы достаточно воды и времени.

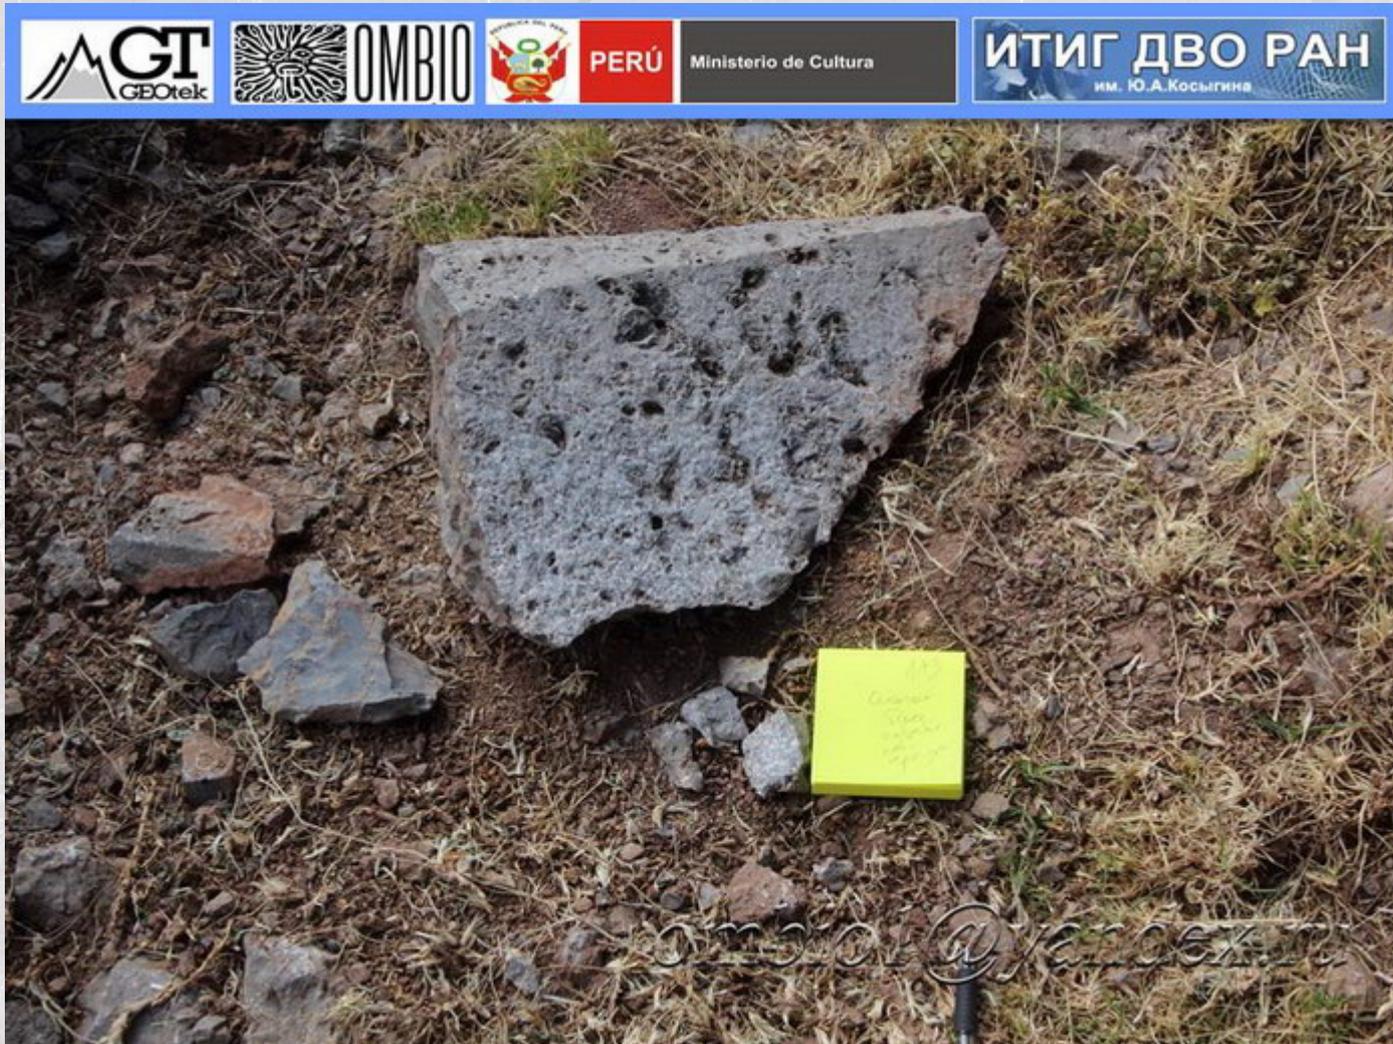
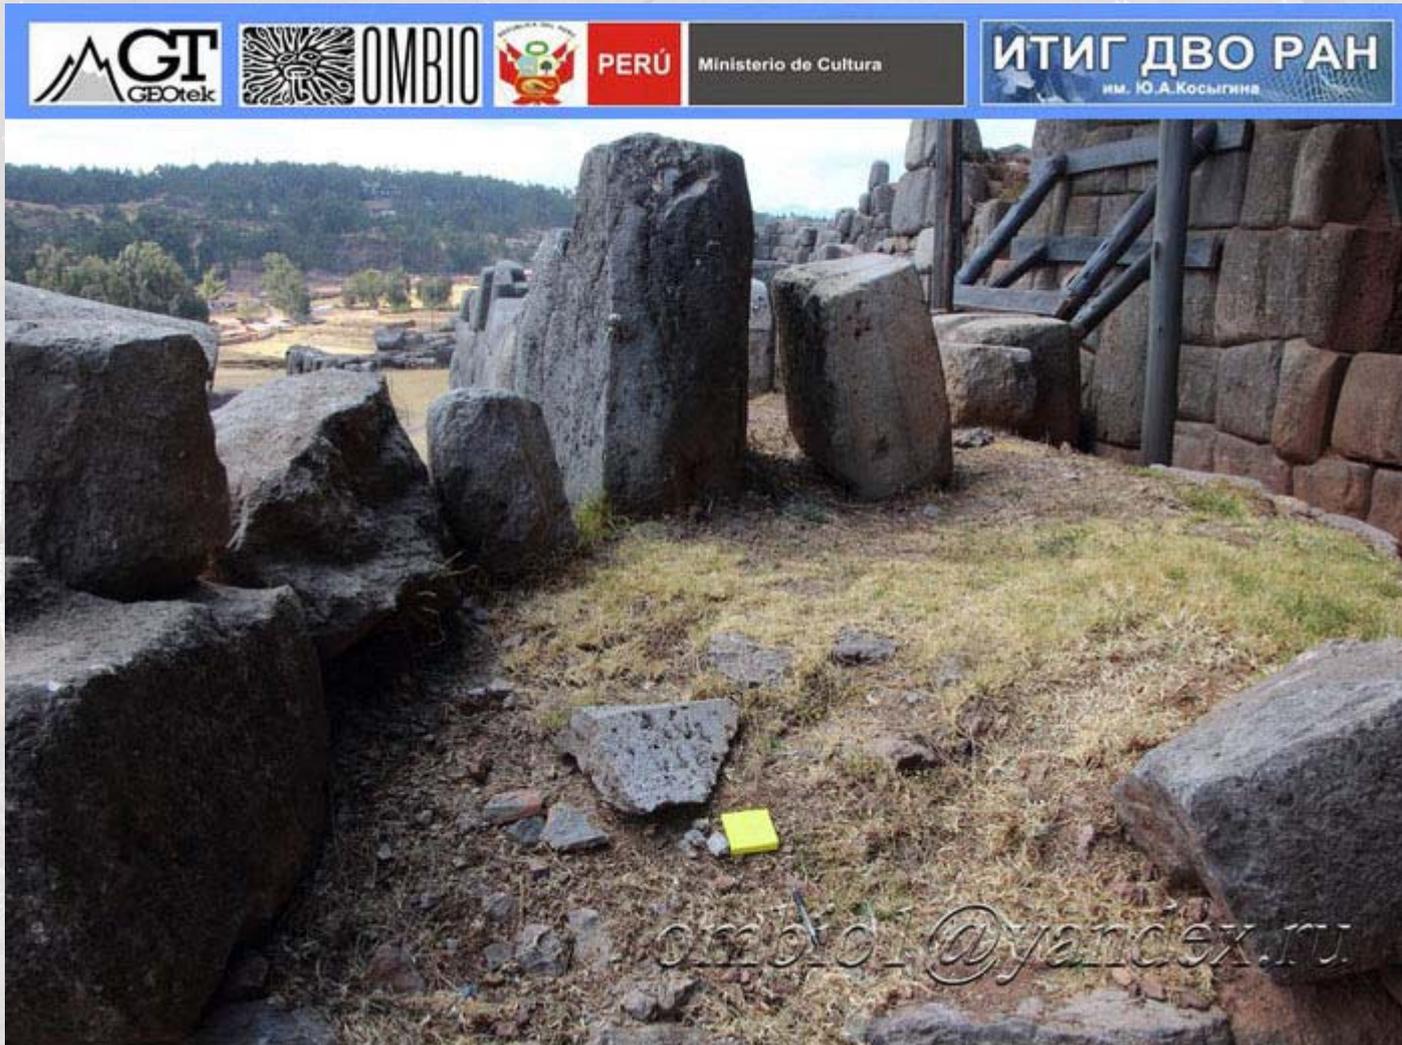
**№4. Осколок блока. Обработанная поверхность с белыми точками:**

Органогенный известняк. Хорошо видны органические остатки.

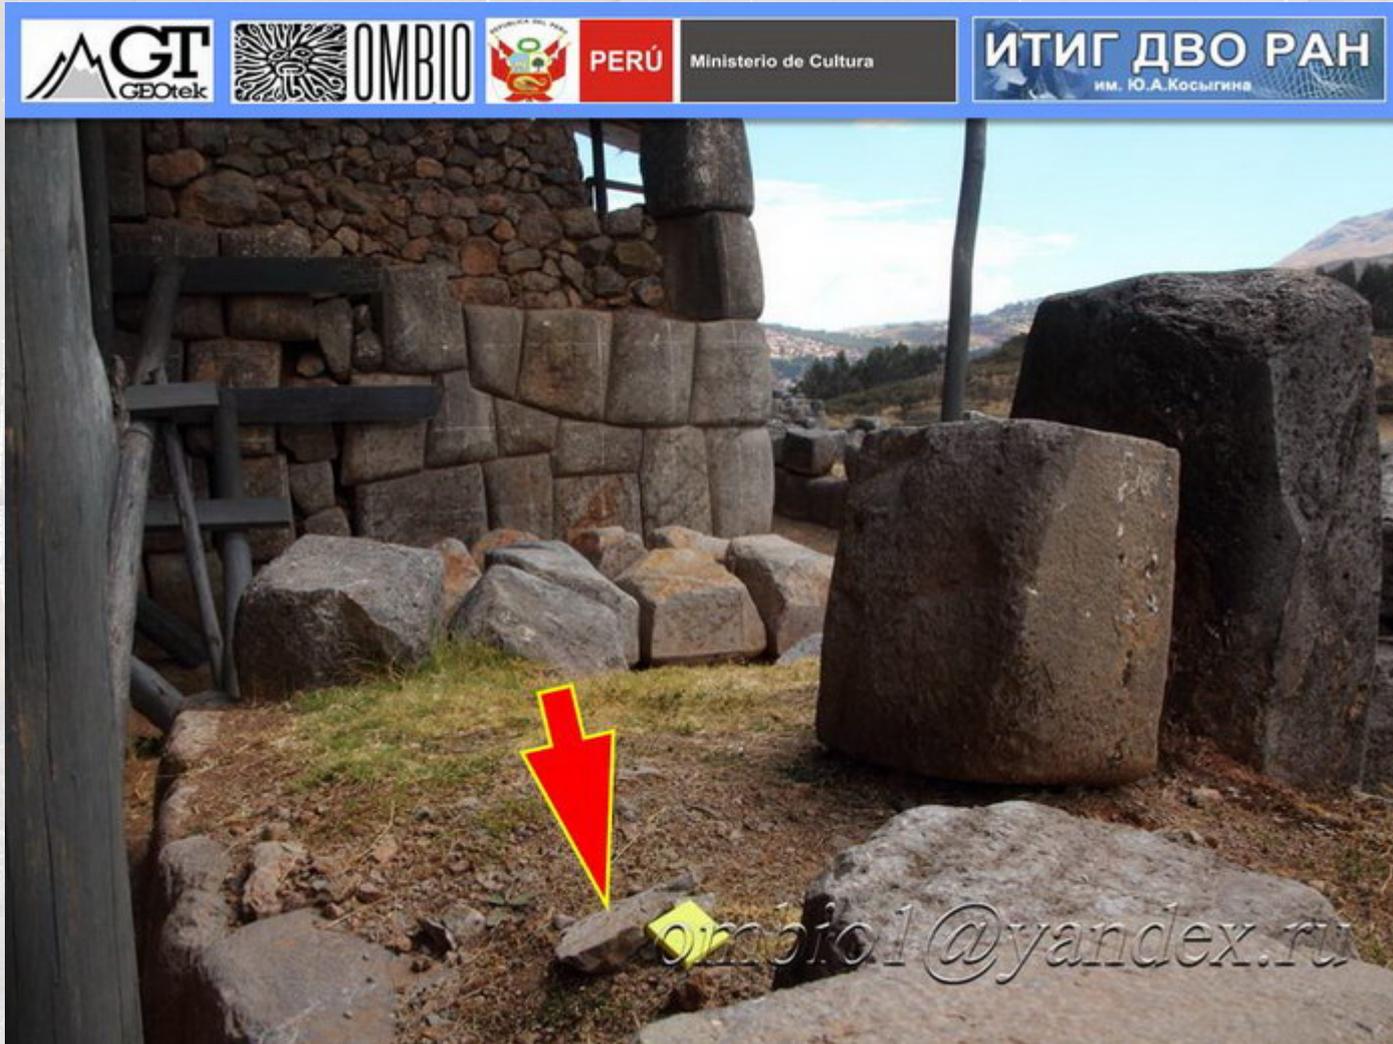
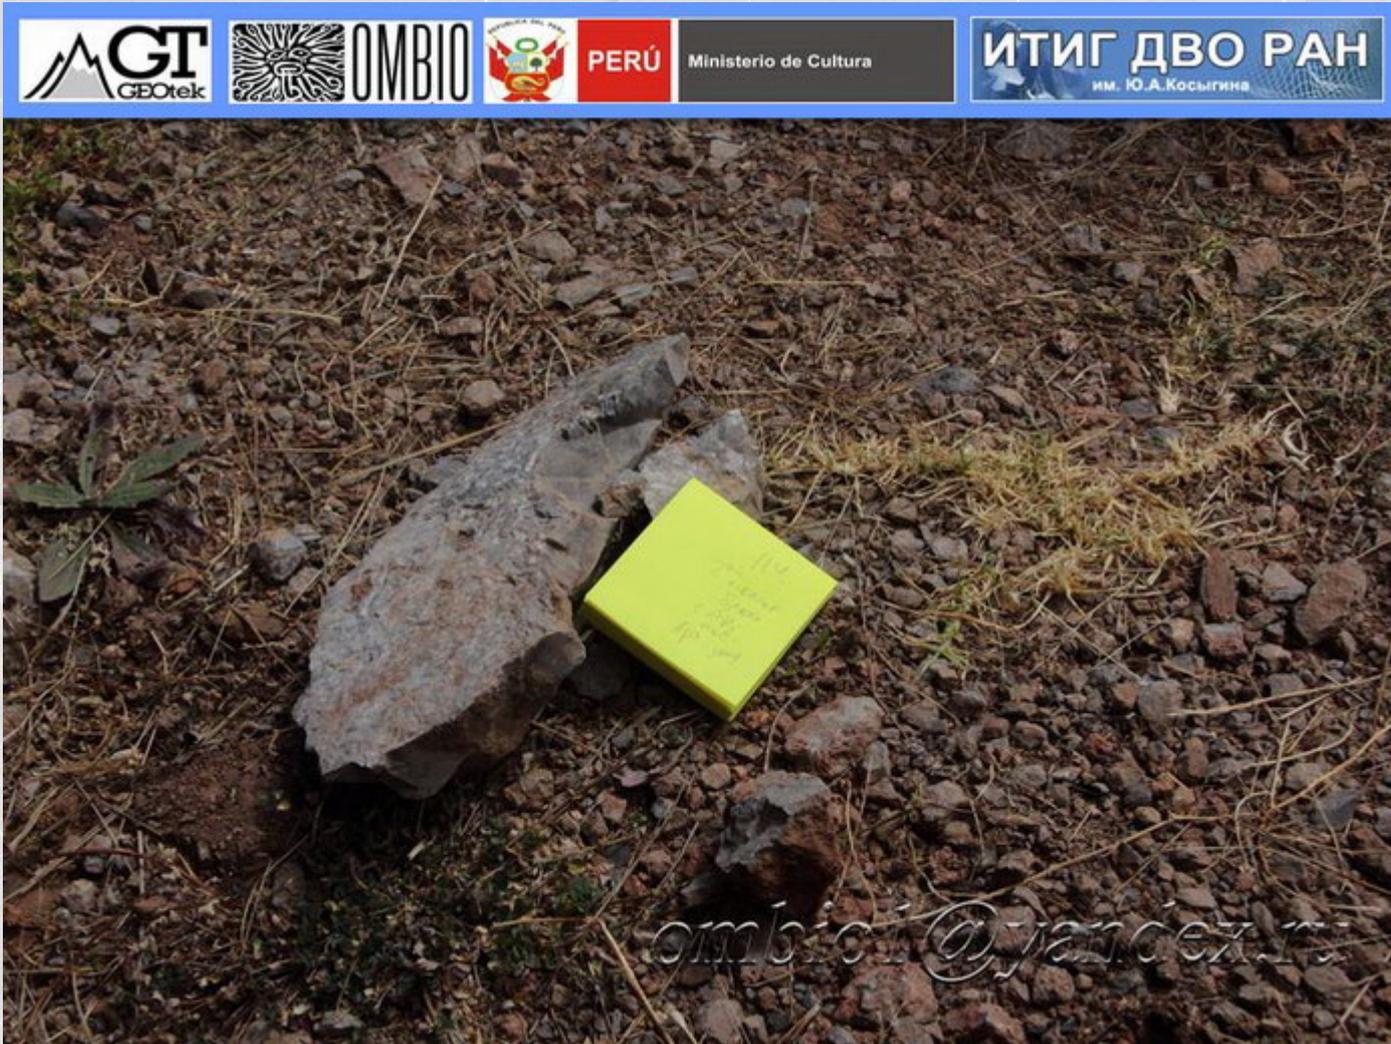
№5. Осколок блока.

Место взятия образца:

Мелкокристаллический известняк. Возможно присутствие раздробленных фрагментов органических остатков.

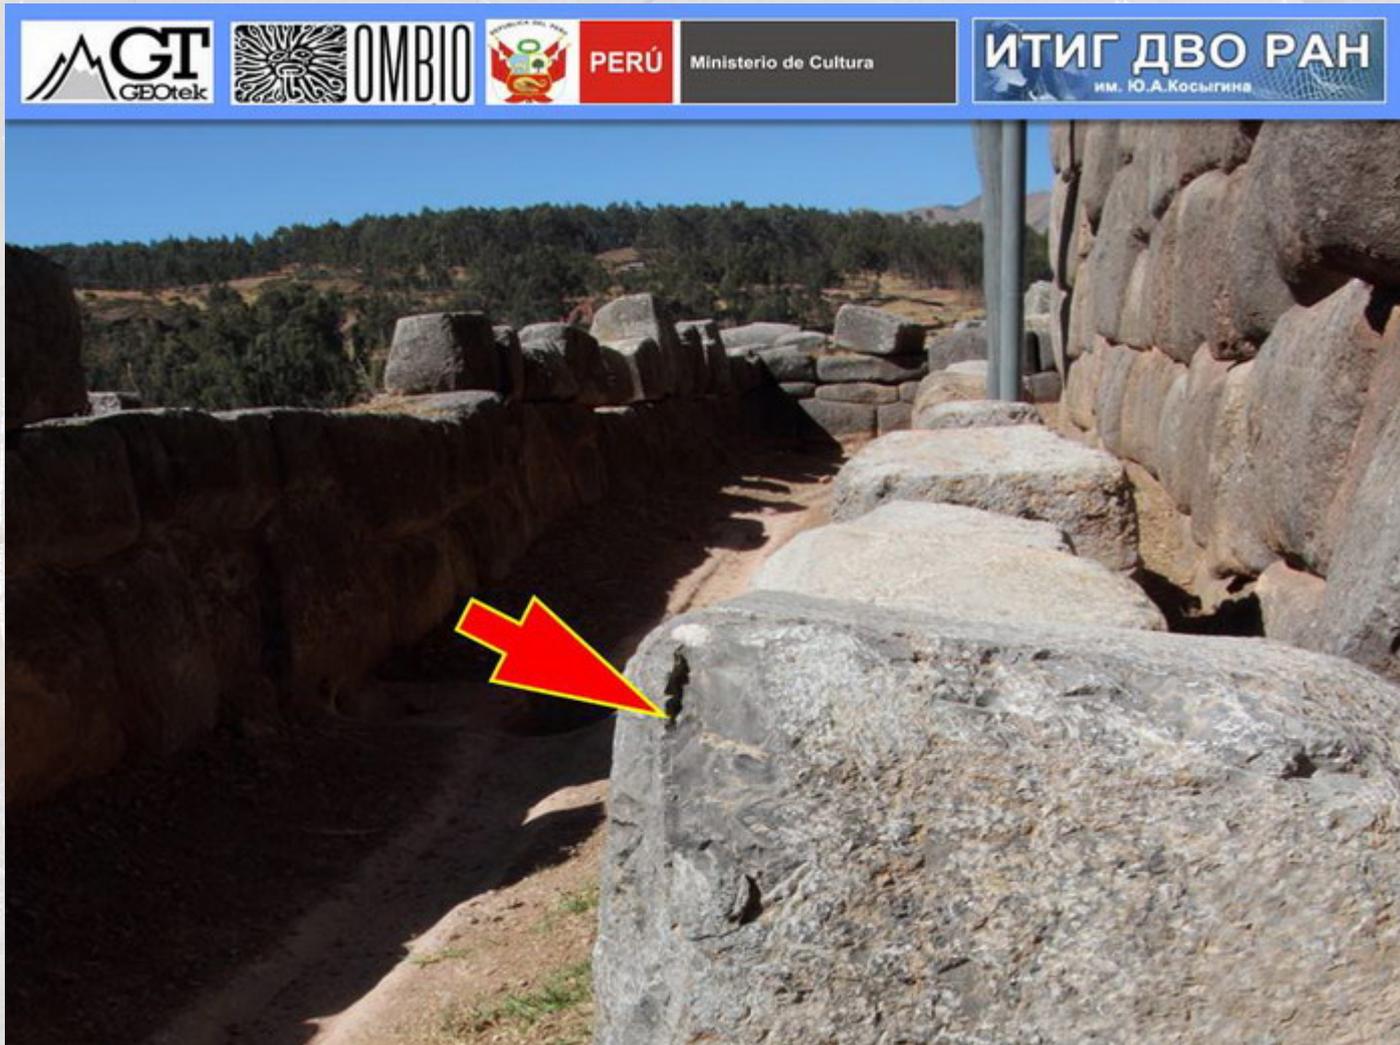
№6. Блок кладки.

Место взятия образца:
