**ПЕРУ**

**Саксайуаман**

**июль 2012**

**Отчет подготовили:** А. Верьянов (GEO y Asociados), Н. Бердников (ИТИГ ДВО РАН),

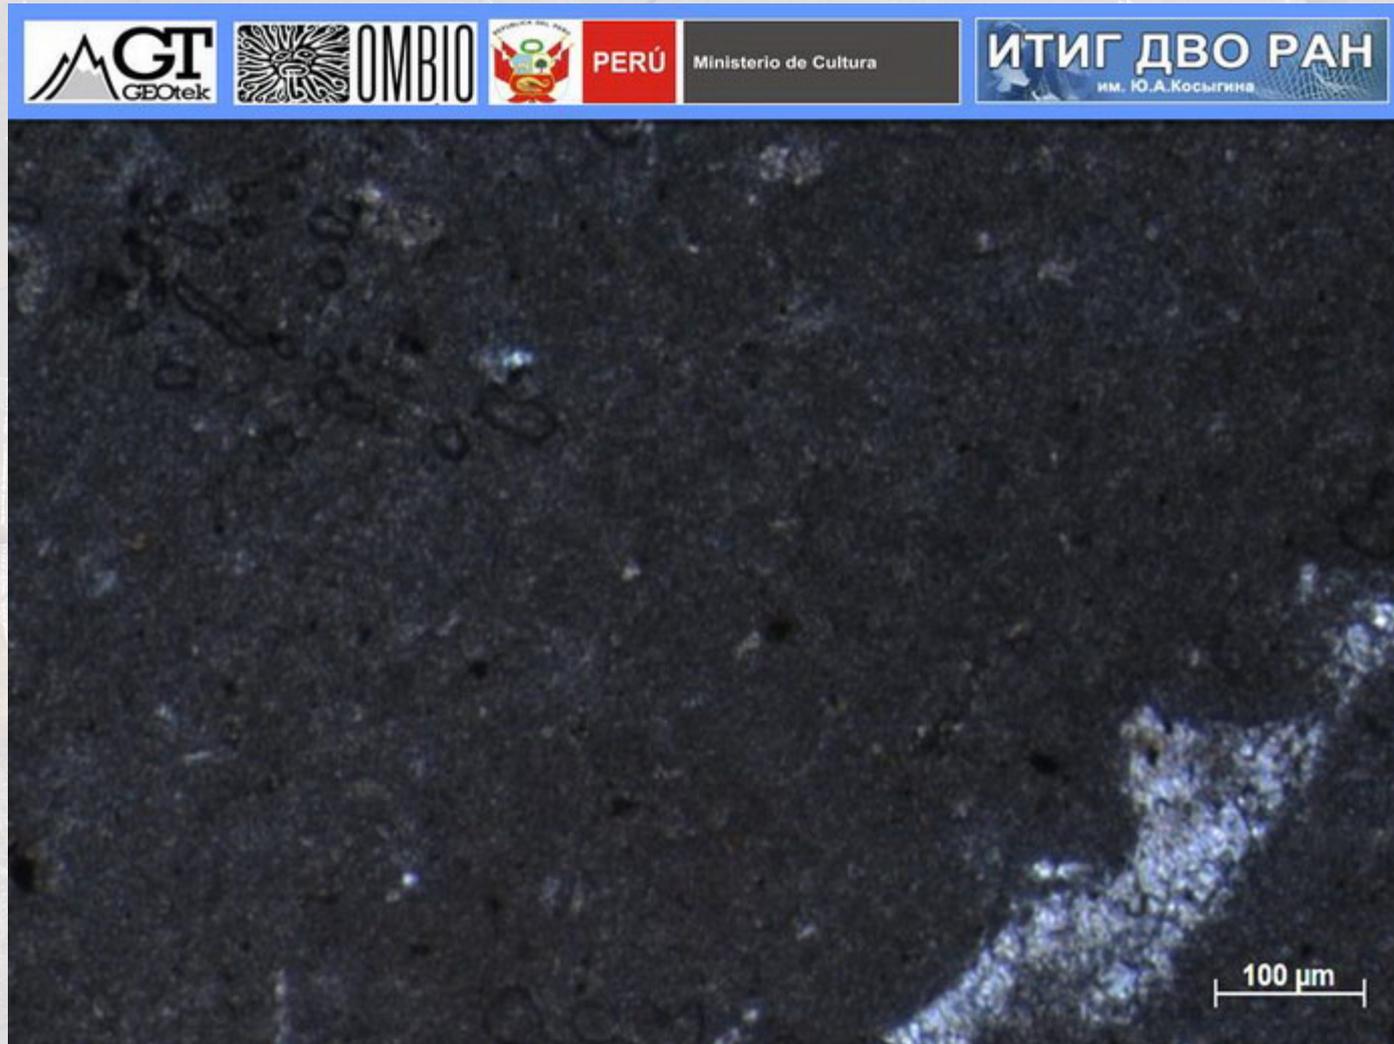
Шлиф:

Мелкокристаллический известняк без следов органических остатков. Равномерно сложен микрокристаллами кальцита размером 1-10 мкм. Идентификация кальцита подтверждена рентгено-фазовым анализом. Местами в породе наблюдаются мелкие прожилки и линзочки, заполненные более крупнокристаллическим кальцитом.

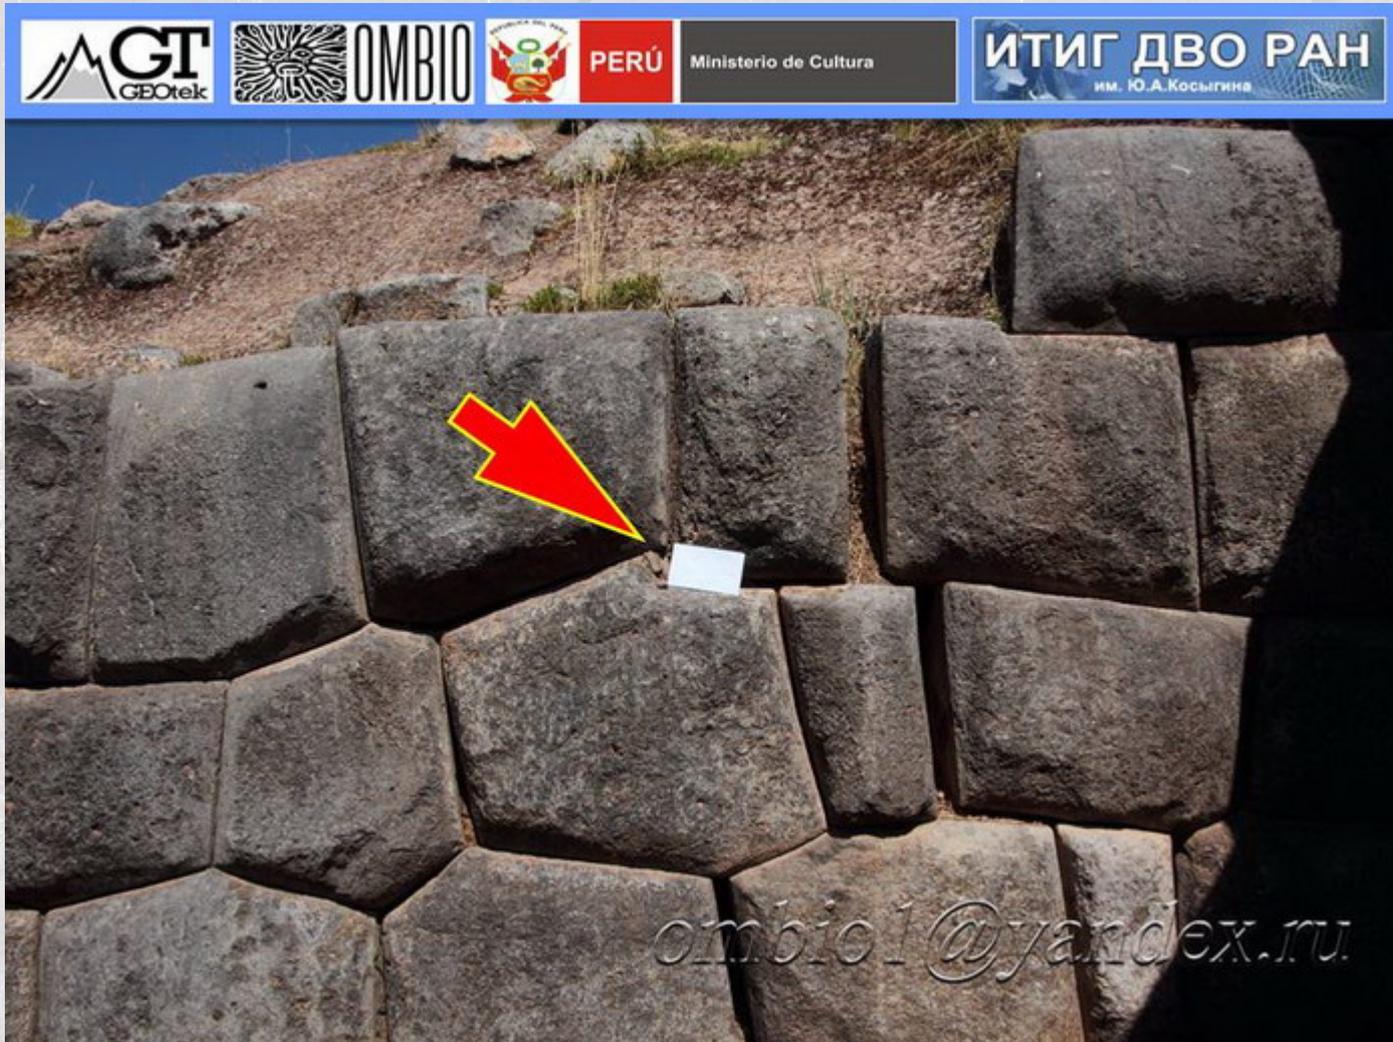
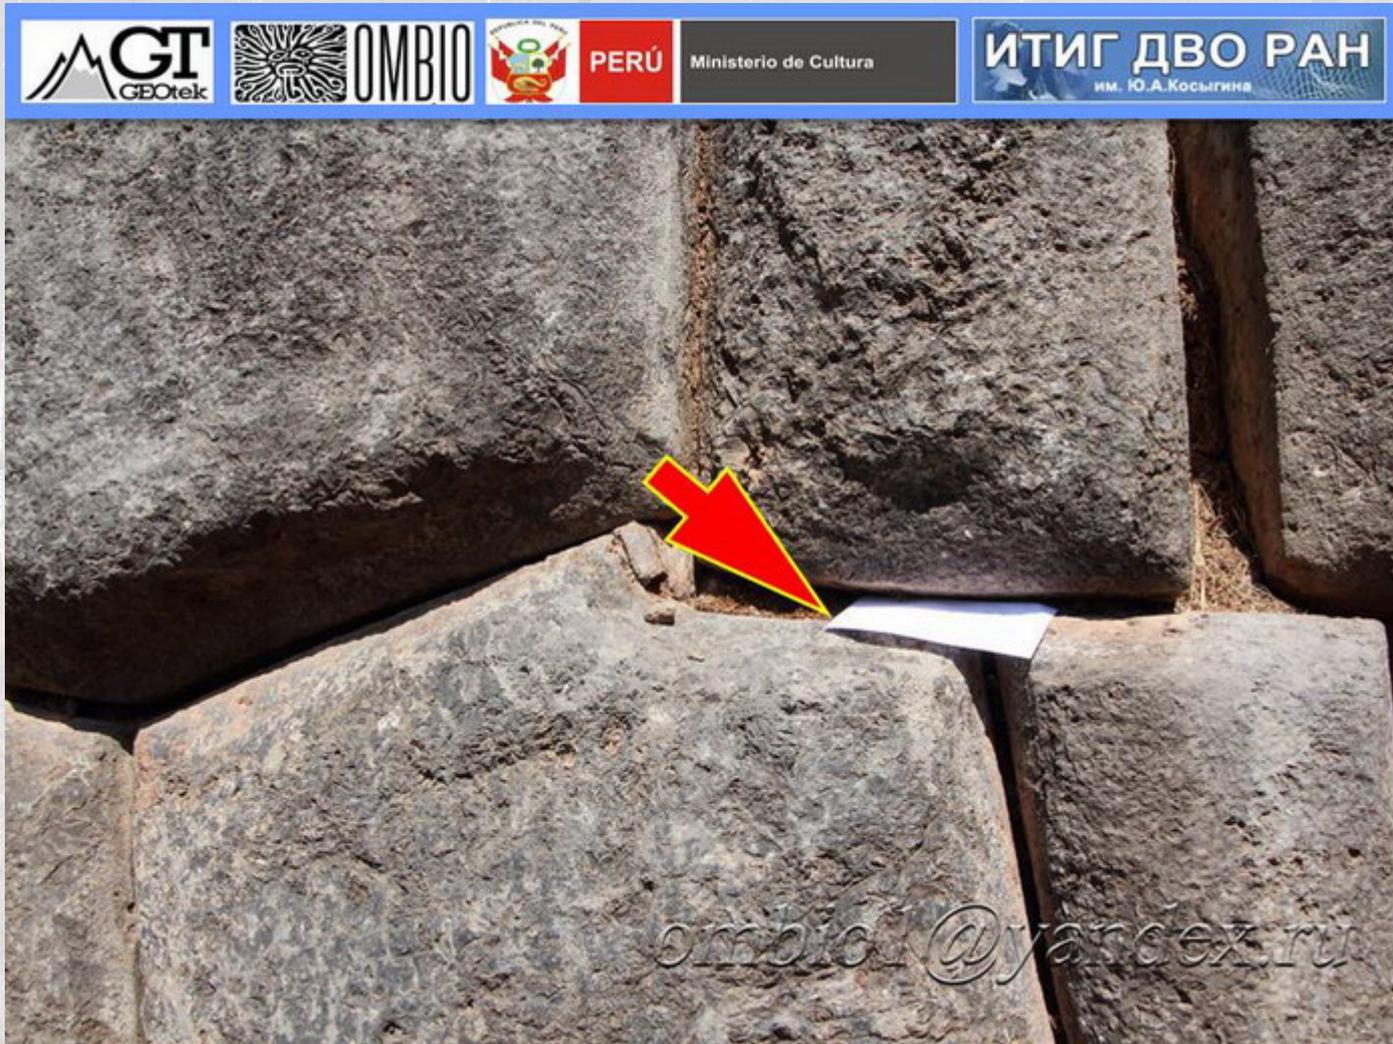
№7. Обработанная поверхность. Угол.

Место взятия образца:

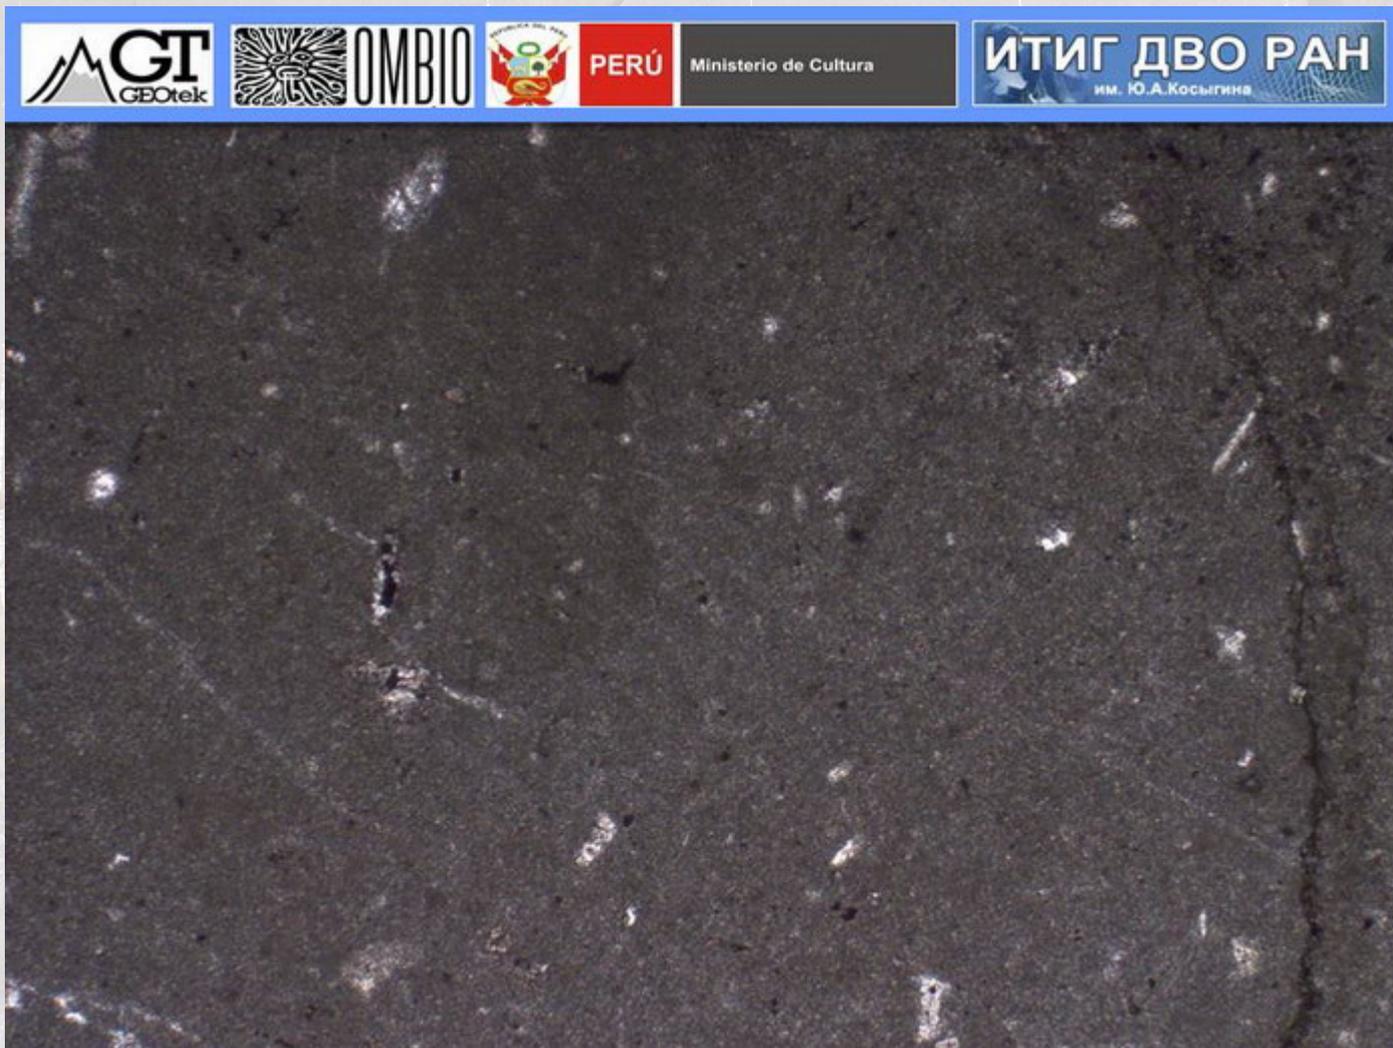
Шлиф:

Мелкокристаллический известняк без следов органических остатков.

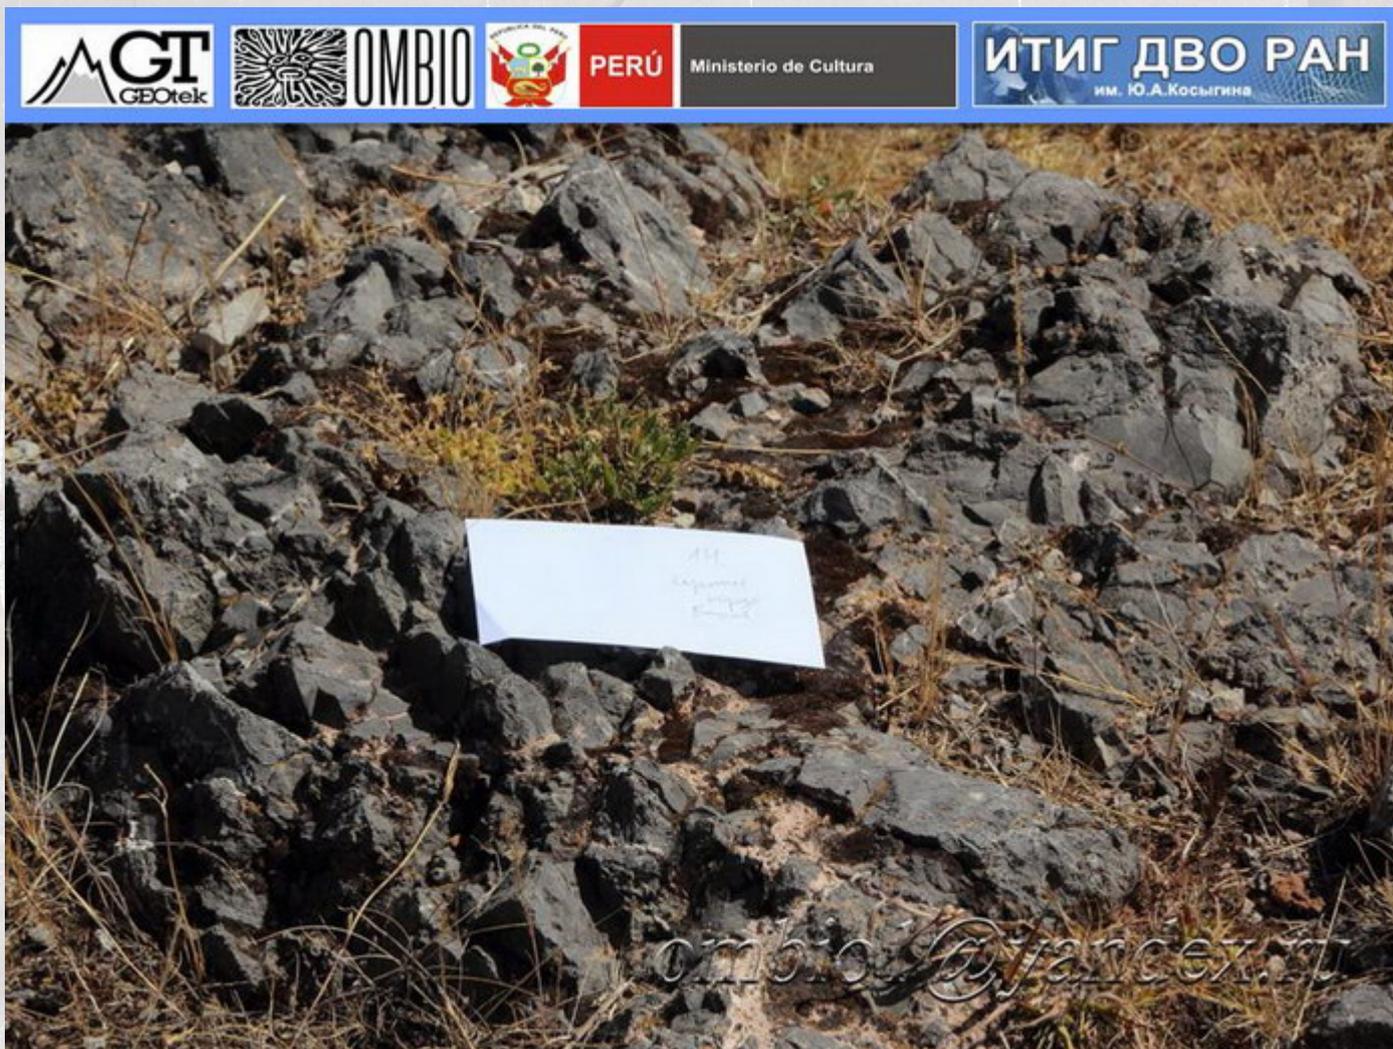
Место взятия образца:

Мелкокристаллический известняк без следов органических остатков, по трещинам перекристаллизован.  
Это свидетельствует, о том, что вещество выступа идентично веществу блоков.

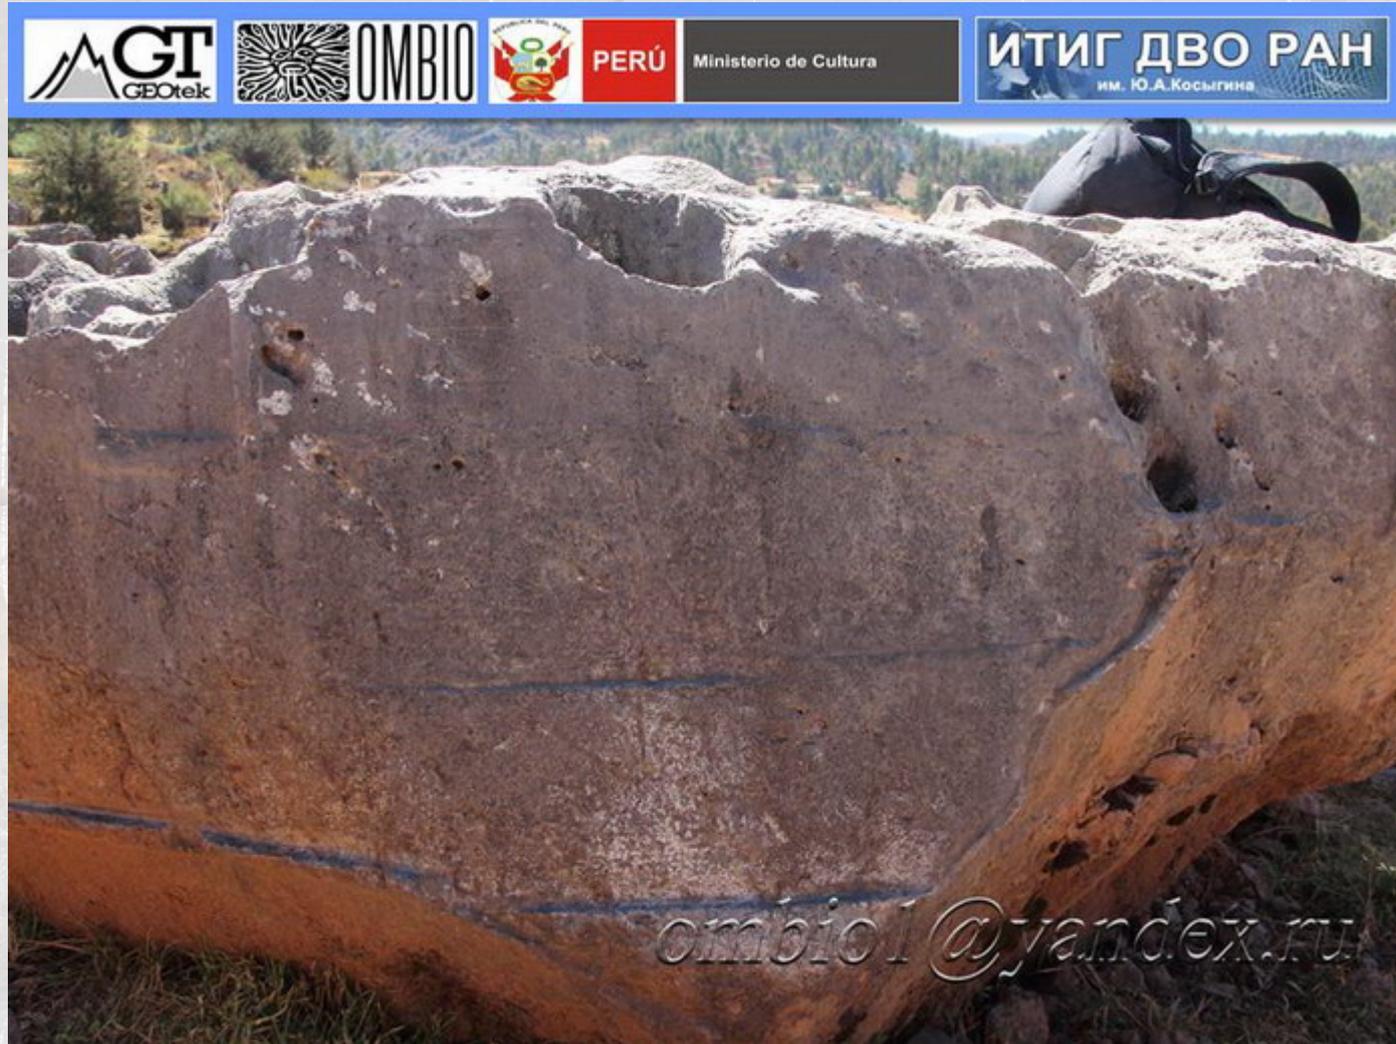
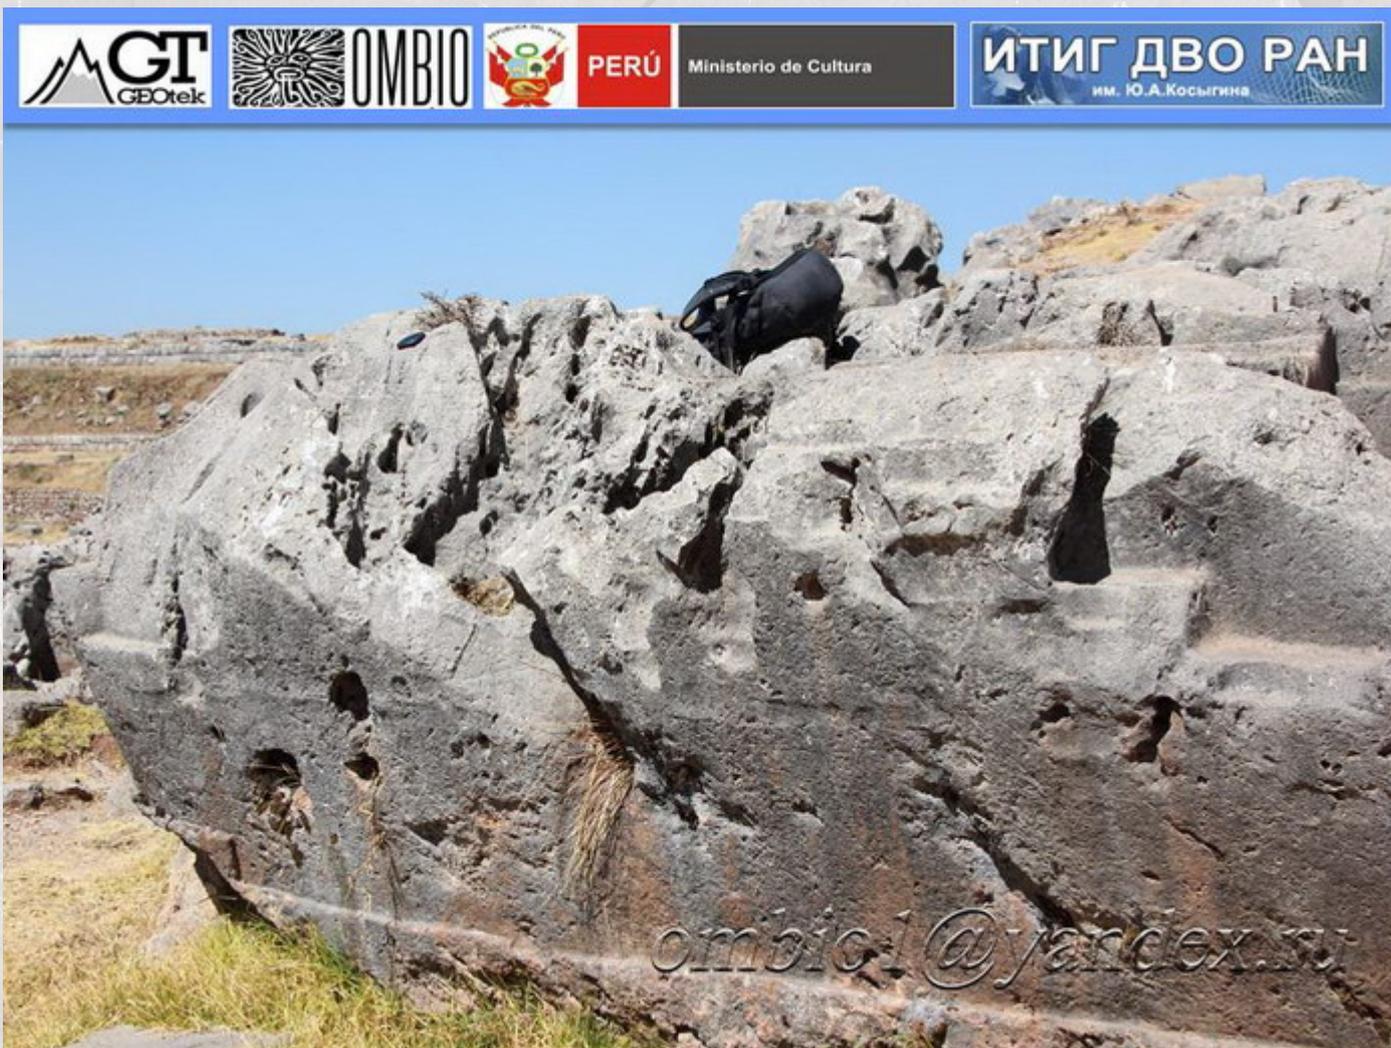
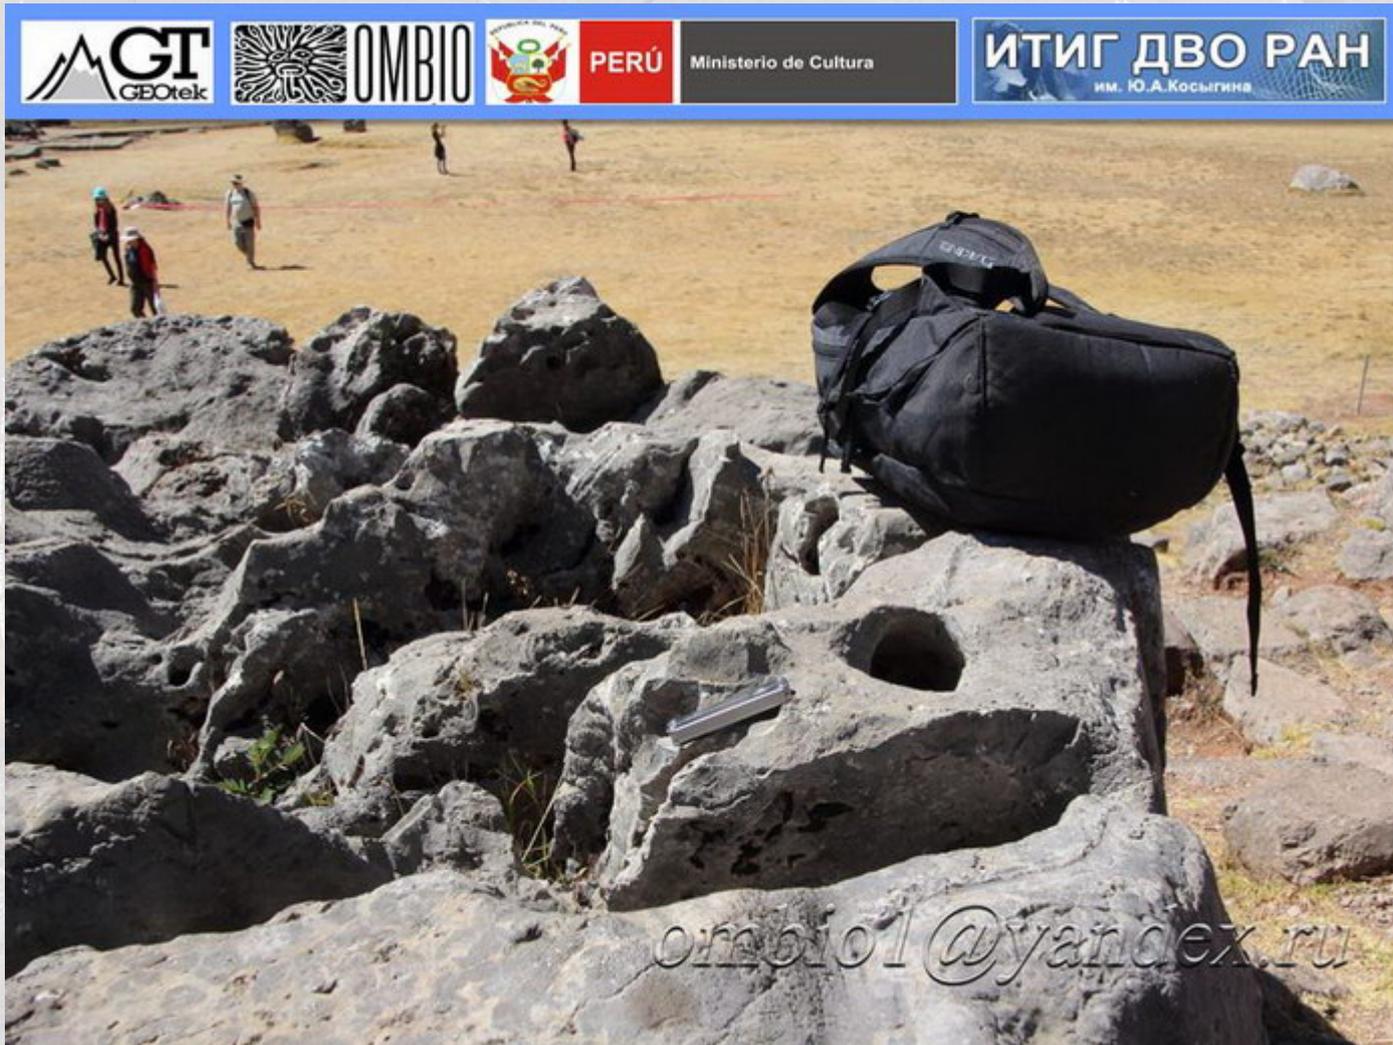
**№ 9. Образец камня со следами, напоминающими работу по пластичному материалу.** Сам камень находится вблизи крепости Саксайуаман. Рассмотрим этот камень подробно:

На приведенных выше фото, мы видим камень со следами похожими на работу по пластичному материалу.

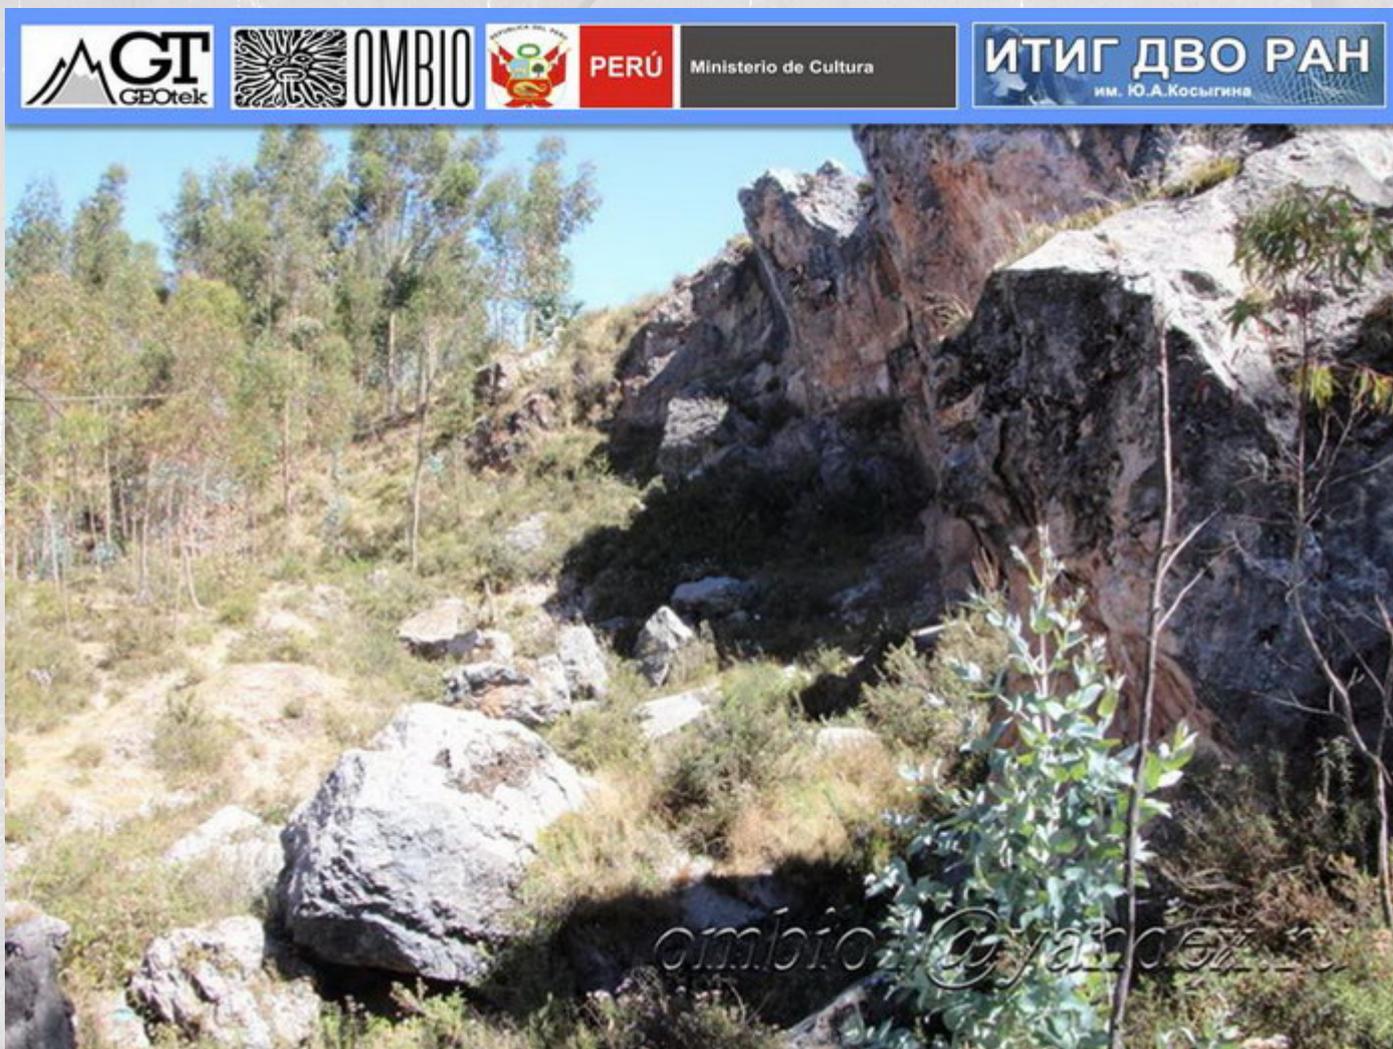
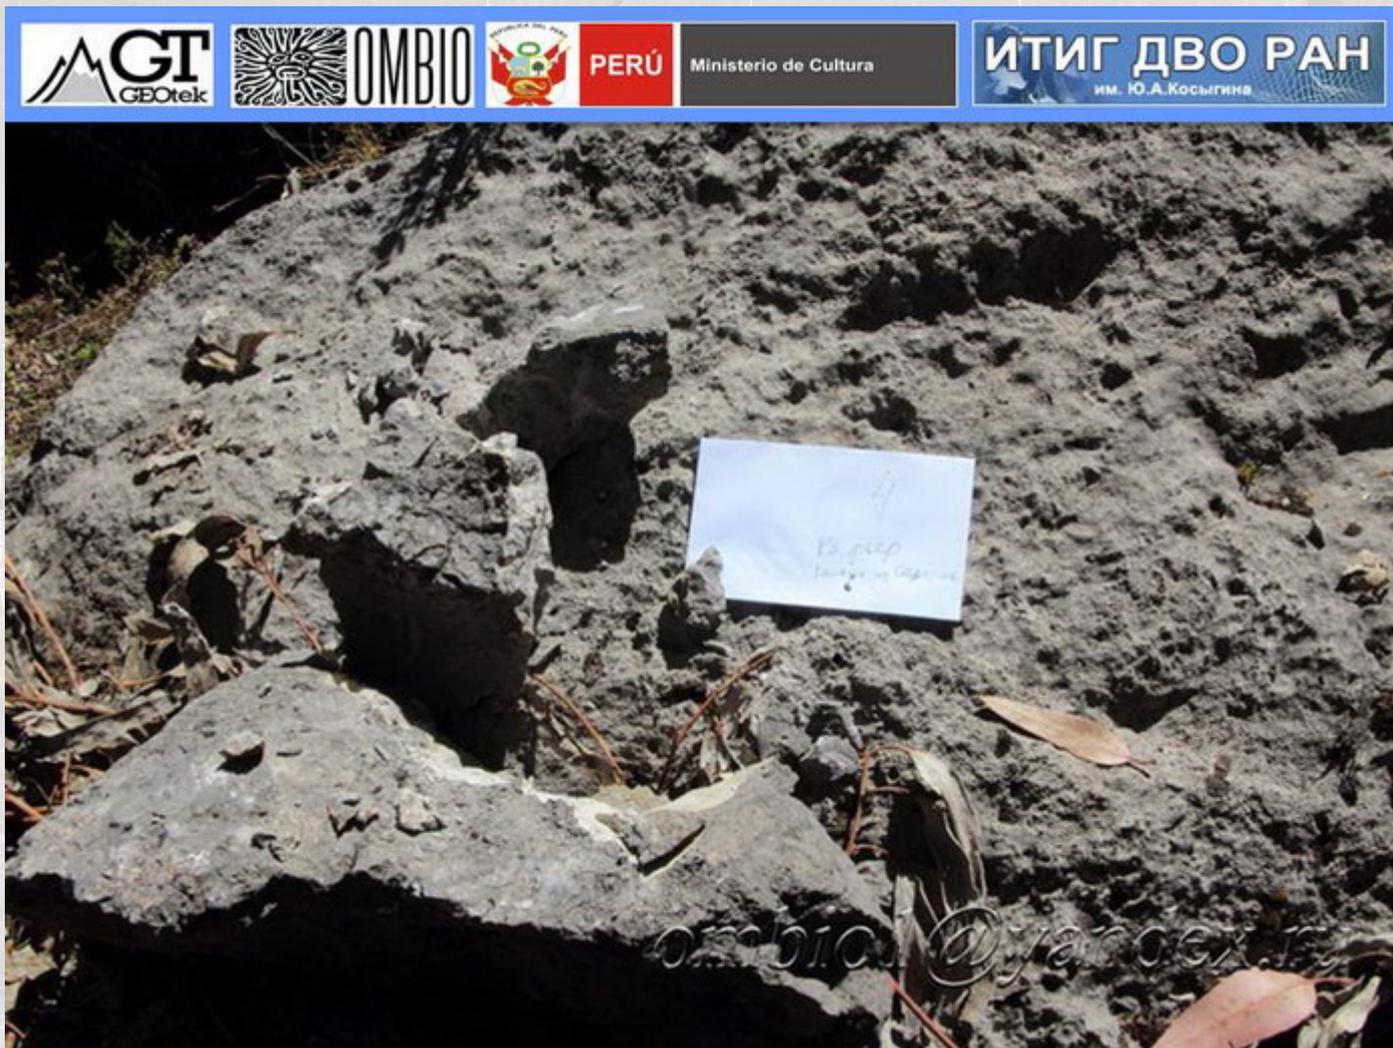
**№ 10. Образец из карьера, где, предположительно, мог браться материал блоков для строительства крепости.**

Образец был взят из середины.

Макросъемка образца на месте взятия:

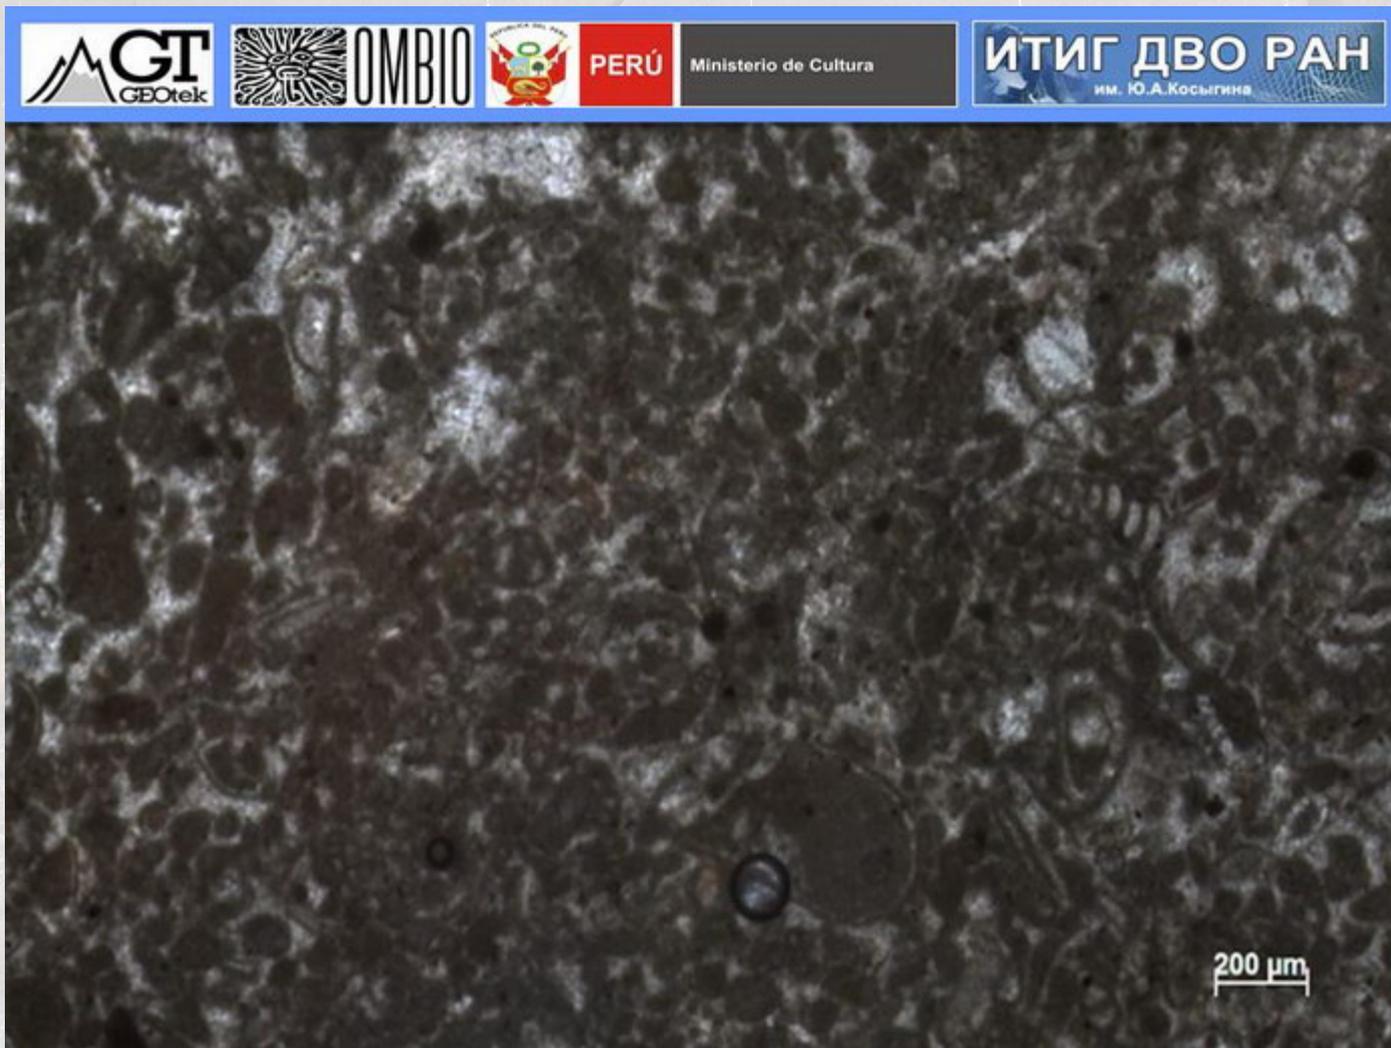
Шлиф образца:

Описание:  
Органогенный известняк. Хорошо видны органические остатки.

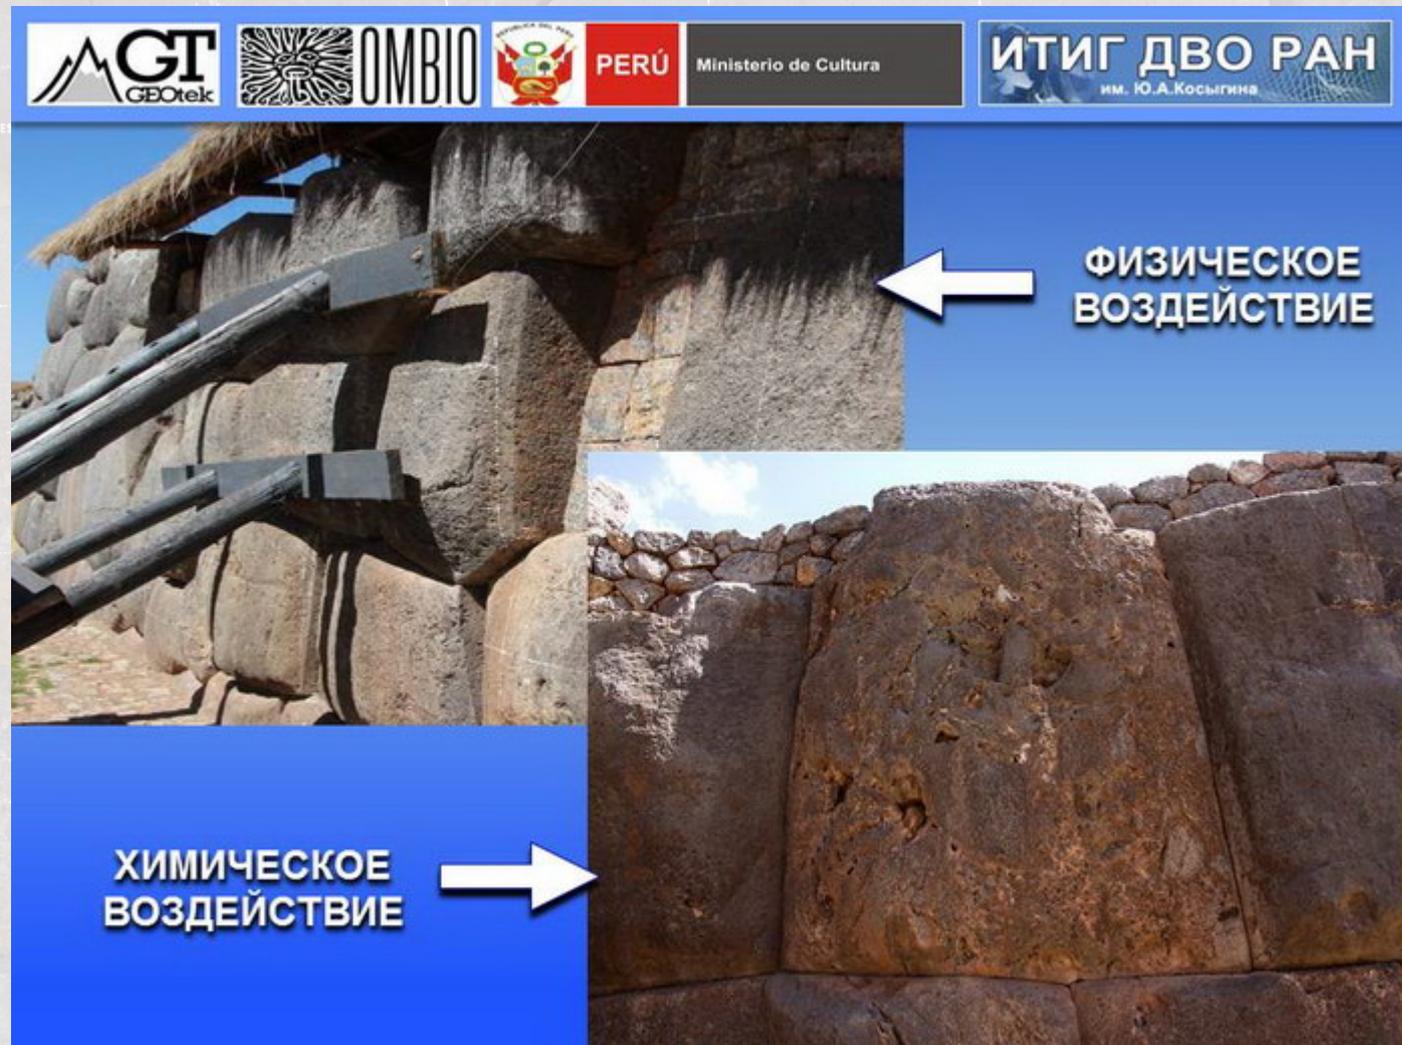
1. Крепость Саксайуаман, разрушающаяся под воздействием как геологических, так и химических процессов.
