Sacsayhuaman

juillet 2012

Le rapport a été préparé par : A. Veryanov (GEO y Asociados), N. Berdnikov (ITIG FEB RAS),

Partie 2. Etude géochimique des blocs de maçonnerie de la forteresse de Sacsayhuaman.

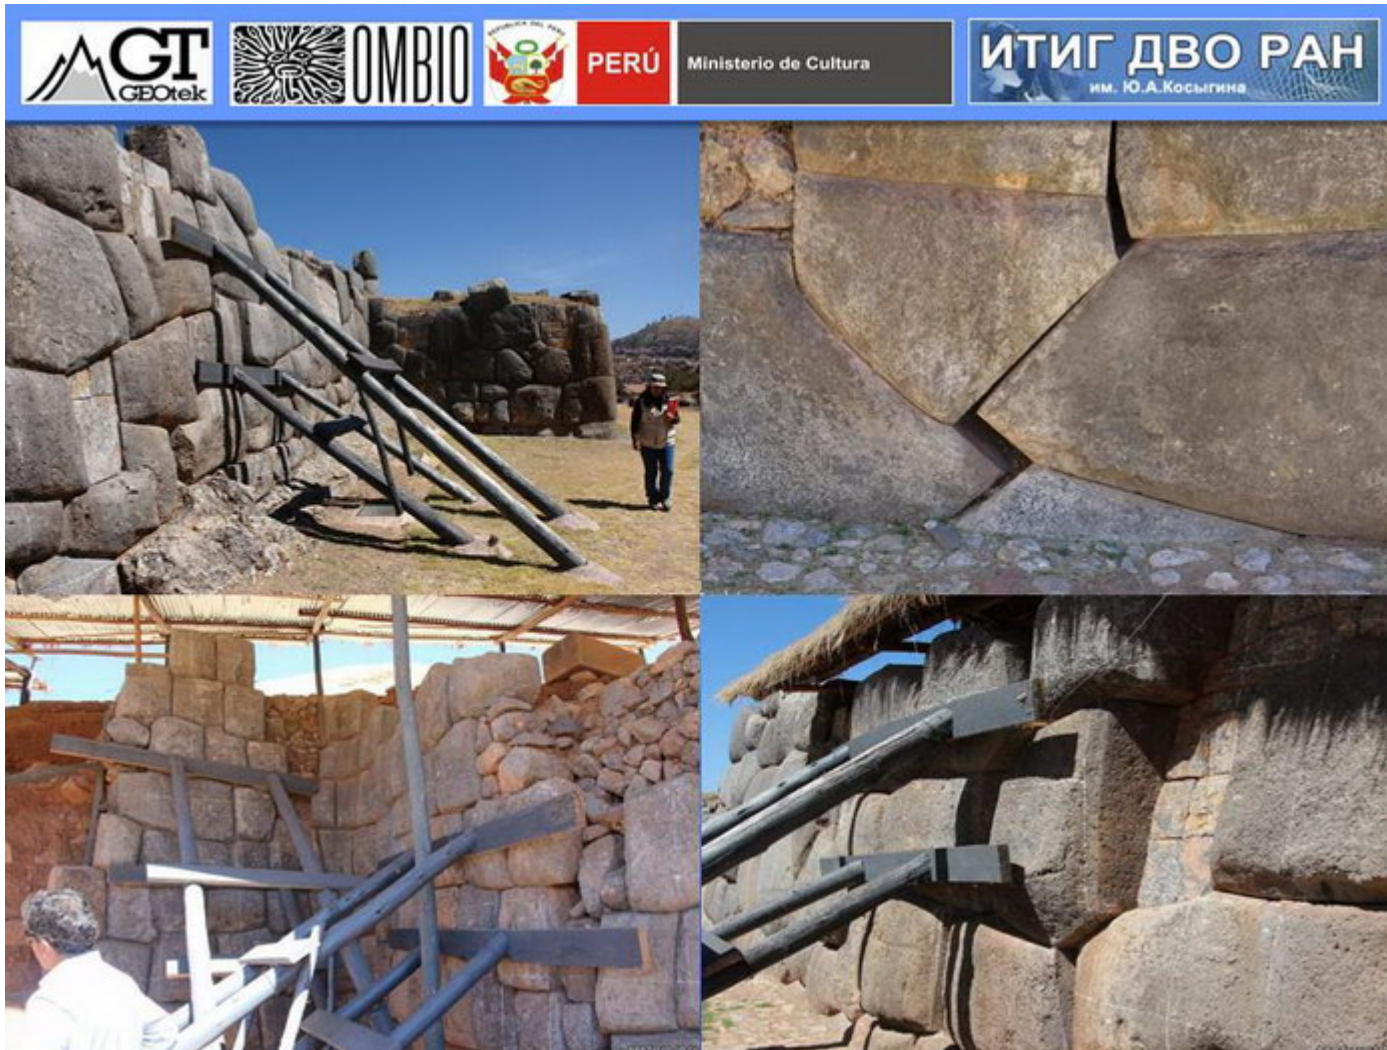
Ces dernières années, les employés du complexe archéologique de Sacsayhuaman ont remarqué des processus destructeurs dans certaines parties du complexe, qui se sont traduits par la formation de grandes fissures dans la maçonnerie des murs principaux, le déplacement blocs individuels et même des effondrements (exemples dans les figures).

De telles tendances peuvent conduire à un changement méconnaissable et irréversible dans l'apparence du monument le plus important du patrimoine inca. Ce problème a nécessité des recherches pour déterminer les causes de la destruction en cours du complexe de Sacsayhuaman. Avec tout le développement de la géologie et de la géophysique modernes, il était très difficile de trouver une technologie qui vous permettrait de regarder profondément dans la surface de la terre et de voir avec une clarté totale les causes développement de ces processus négatifs qui se produisent avec les installations du complexe.

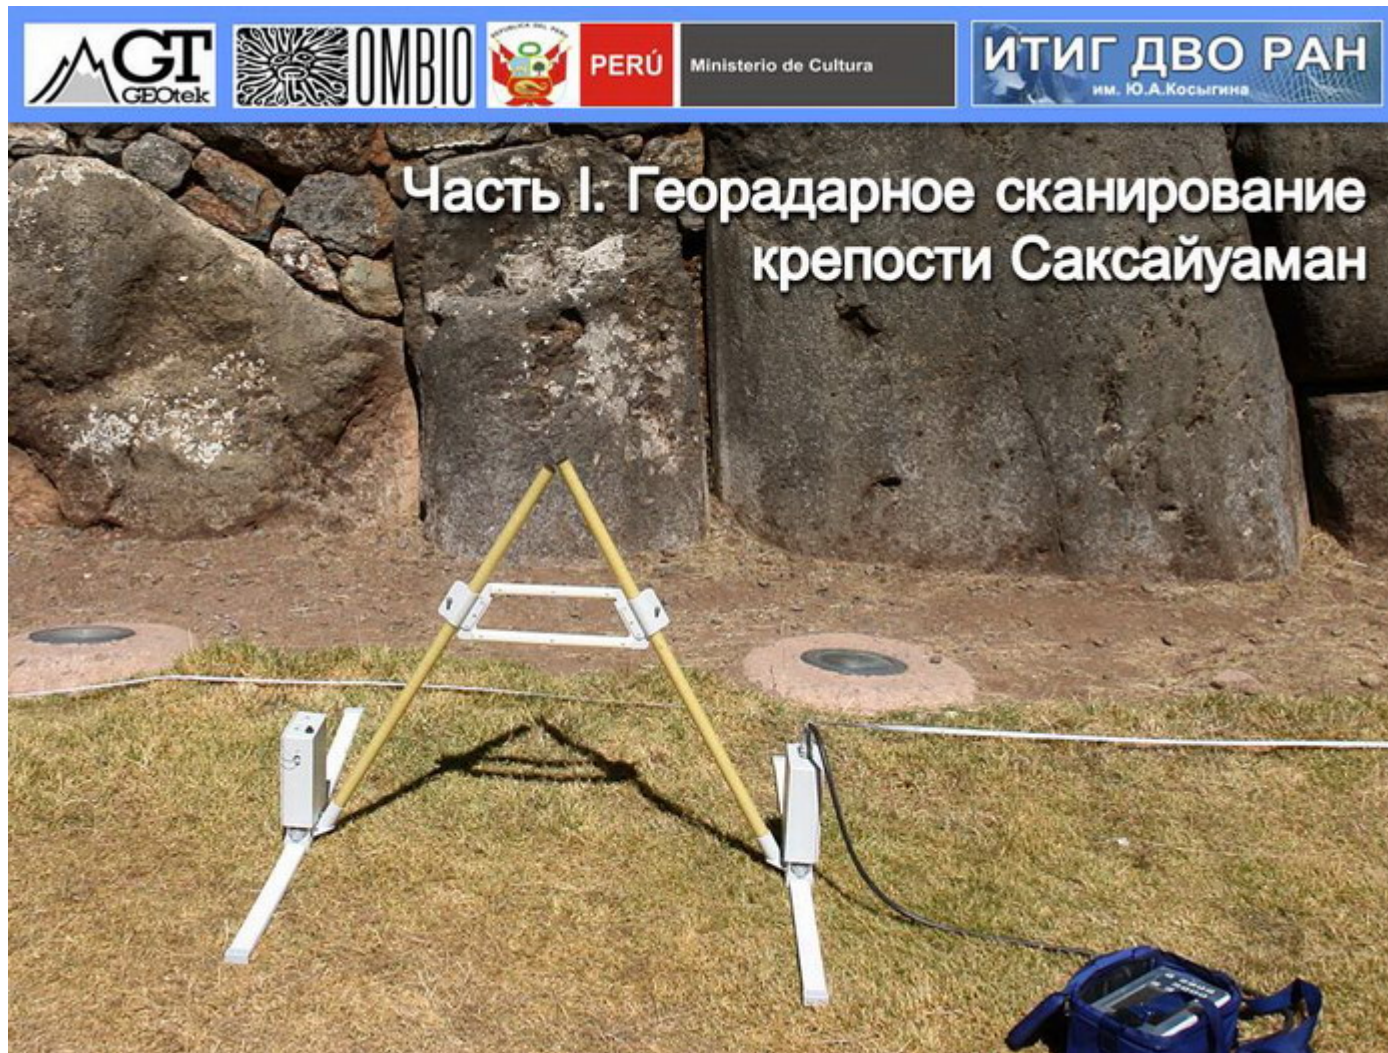
La série Georadar "Loza" vous permet d'explorer la structure géologique de la terre jusqu'à une profondeur de 200 mètres.

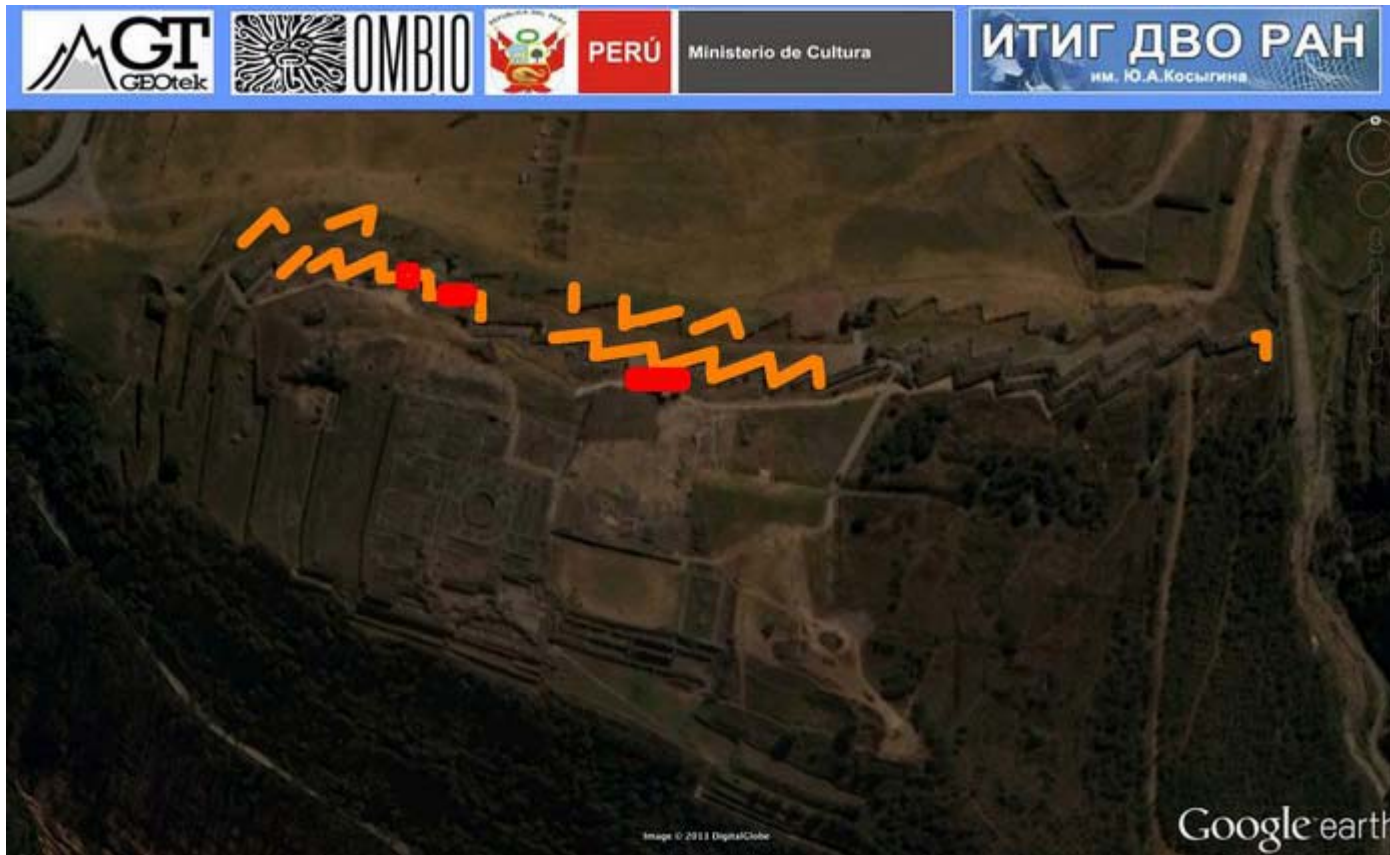
Les écarts importants entre les blocs sont marqués en orange, les lieux d'effondrements sont marqués en rouge. Au cours de la recherche, 4 profils ont été mesurés sur les niveaux principaux du complexe. Pour un maximum de détails, les mesures ont été prises avec un pas minimum de 10 cm (la précision du pas était assurée par un ruban à mesurer).

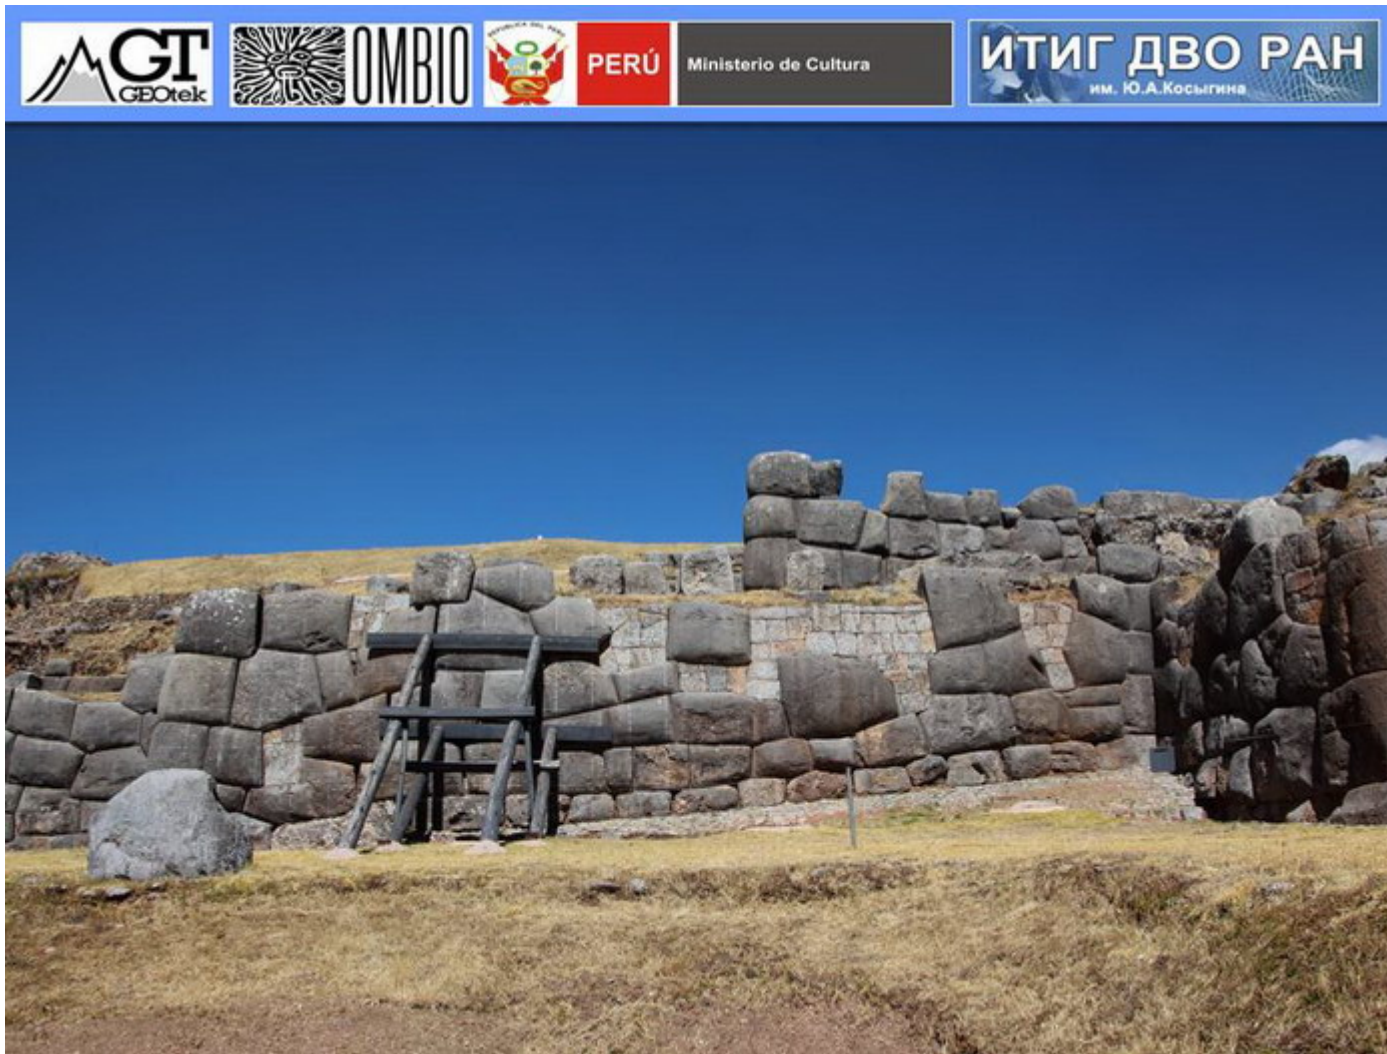
L'intérêt principal était la zone située sous les 3e et 4e niveaux de Sacsayhuaman, située à 60-70 mètres de l'effondrement de côté ouest.

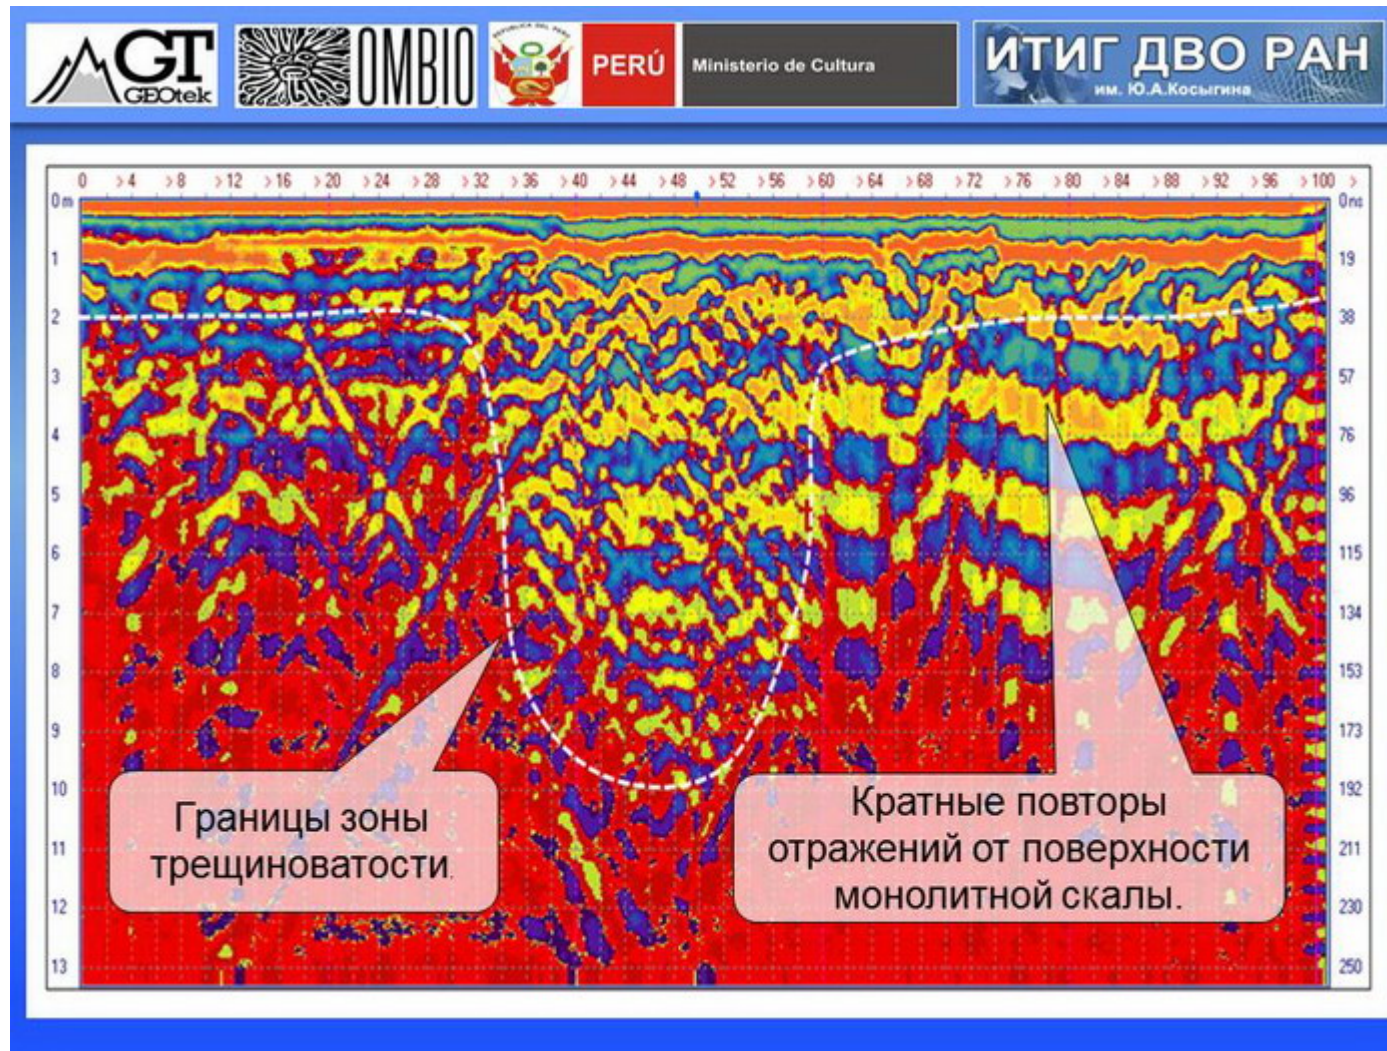
Sur l'image GPR, nous voyons ce qui suit :

Comme on peut le voir, une vaste zone de sol rocheux fracturé est enregistrée dans la zone du 4ème niveau. Profondeur de zone la fracturation est enregistrée jusqu'à 10-12 mètres.

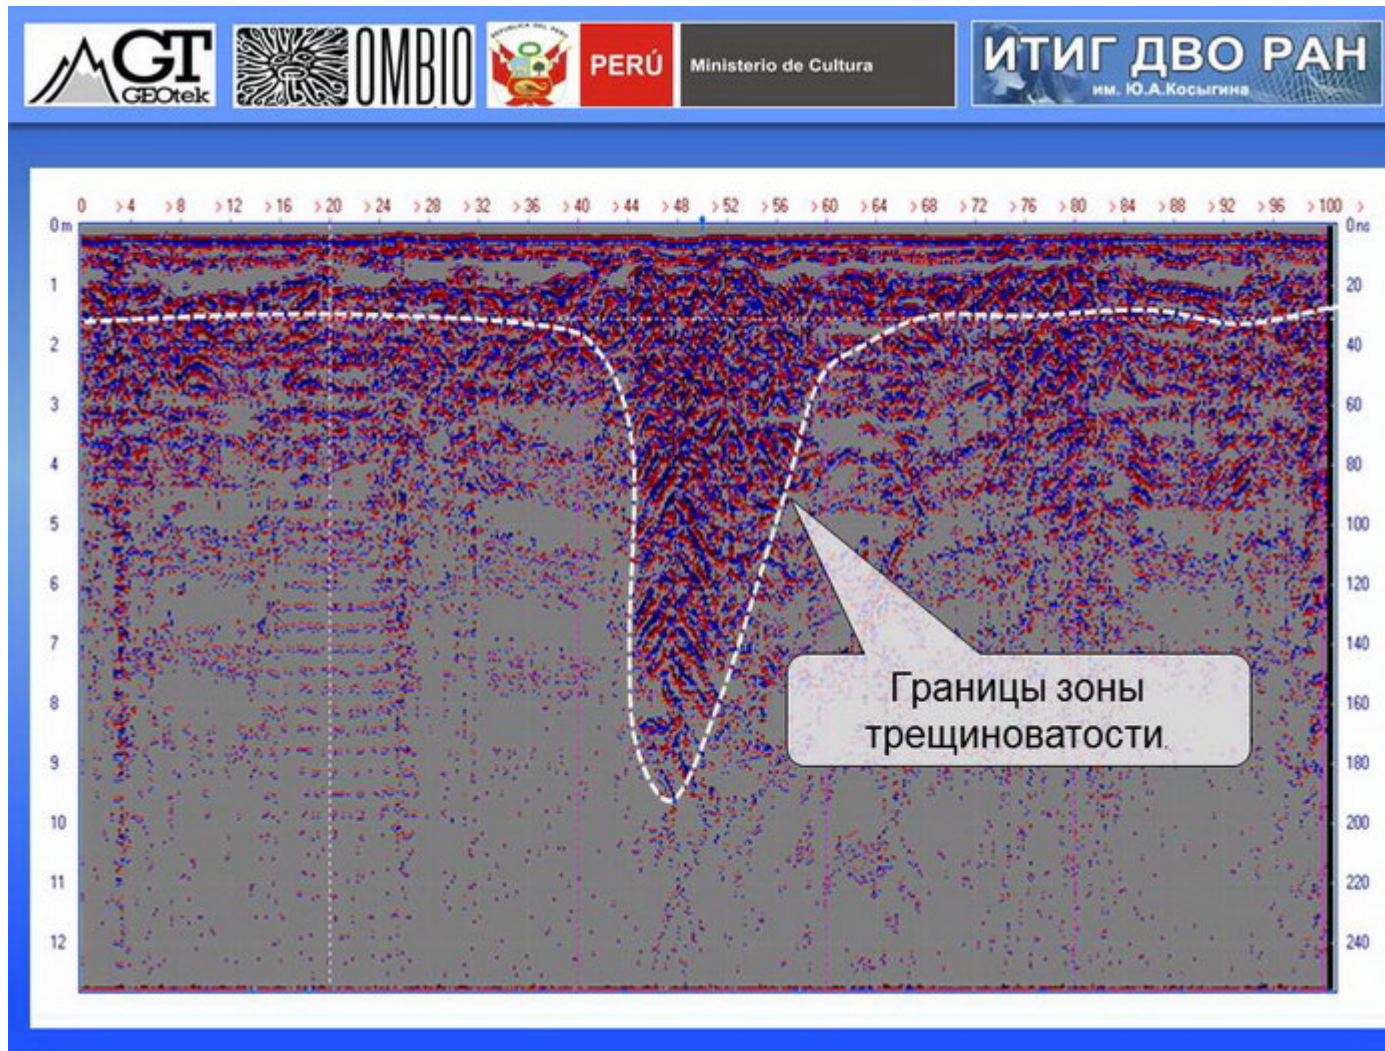
Dans la zone du 3ème palier, une vaste zone de fracturation est également enregistrée :

Une vaste zone de fracture traverse la base du mur. La présence d'une telle zone de fracturation sous le mur joue le rôle d'un bassin versant et d'un canal pour le mouvement des eaux souterraines vers le bas de la pente naturelle. Le mouvement local incontrôlé des eaux souterraines sous la base du mur entraîne l'élimination des fractions facilement solubles de la couche supérieure du sol de perte de capacité portante de la fondation du mur.

Sur la base des données obtenues, on peut conclure que pour éviter la destruction du mur, il est nécessaire d'examiner le sol à la base, d'identifier toutes les zones de fracture et de tracer leur continuation. A partir des données sur la position des zones de fracture qui collectent les eaux de surface et s'écoulent le long de la pente naturelle, il est nécessaire d'organiser l'interception du drainage des eaux de surface et de les détourner de
soubassements muraux.

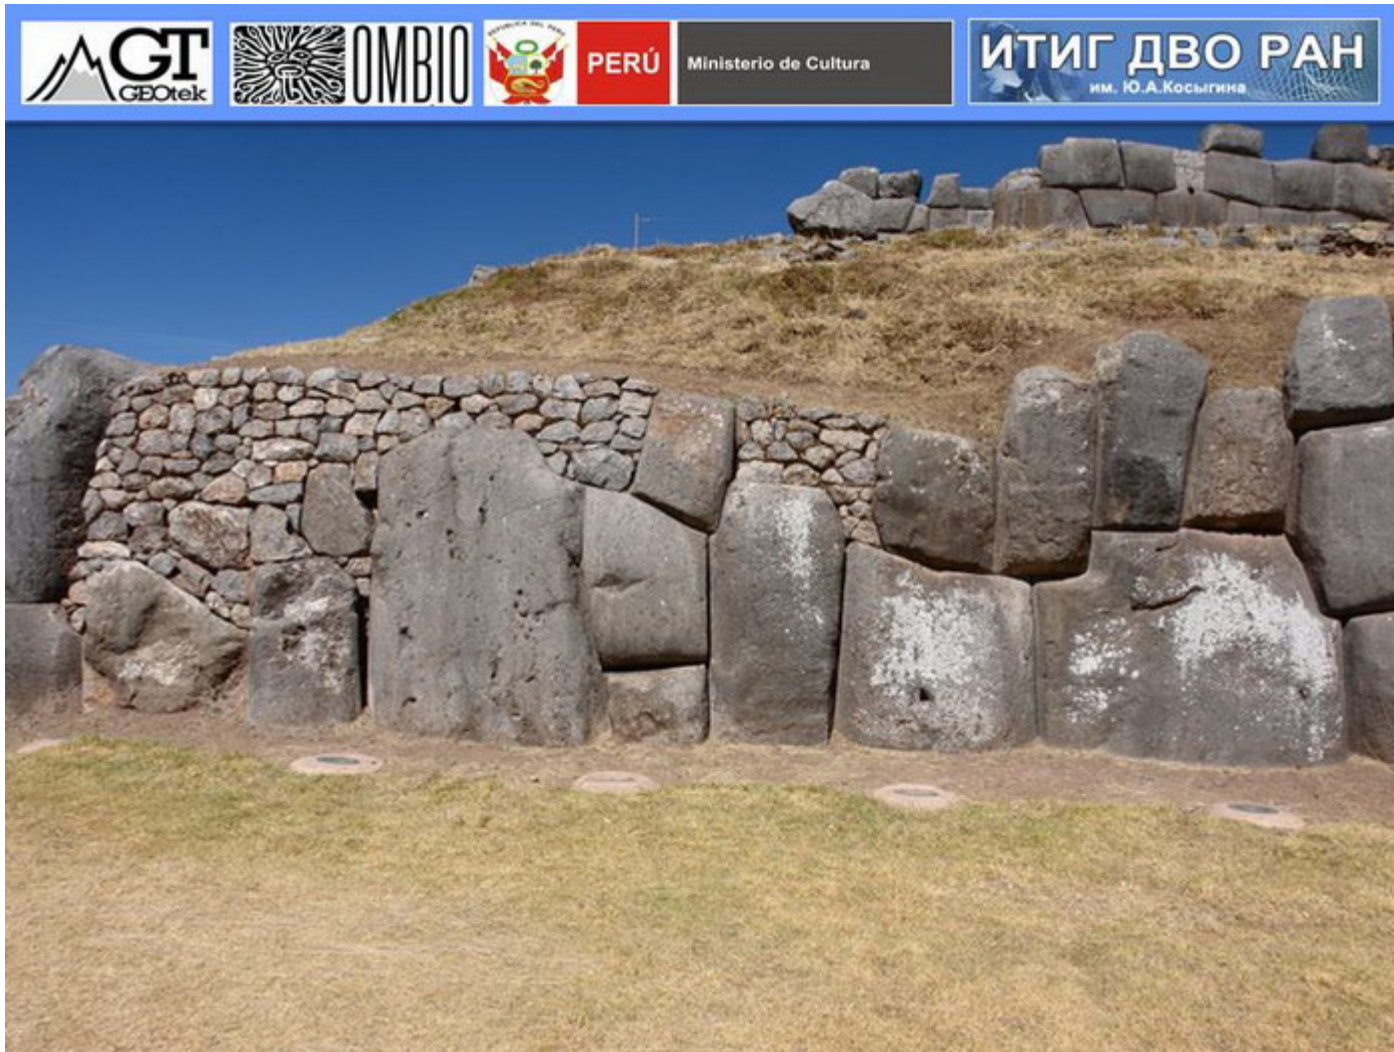
Niveau 1 :

Il convient de noter que c'est loin d'être le seul domaine de fracture. Ci-dessous quelques similaires exemples à différents niveaux.

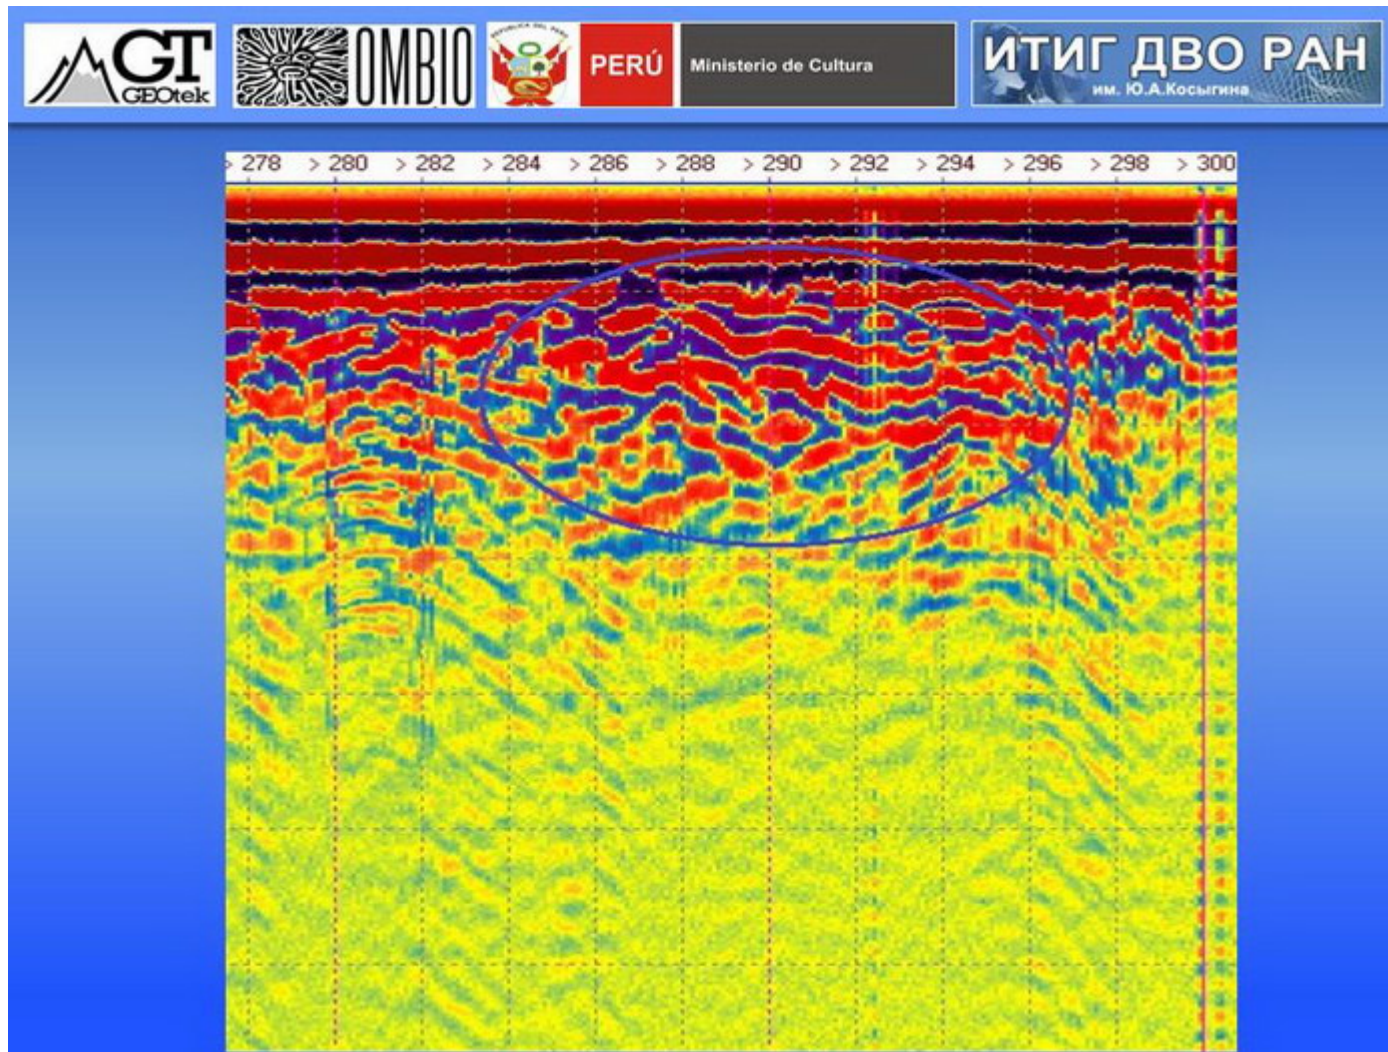
Levé géoradar :

Niveau 2:

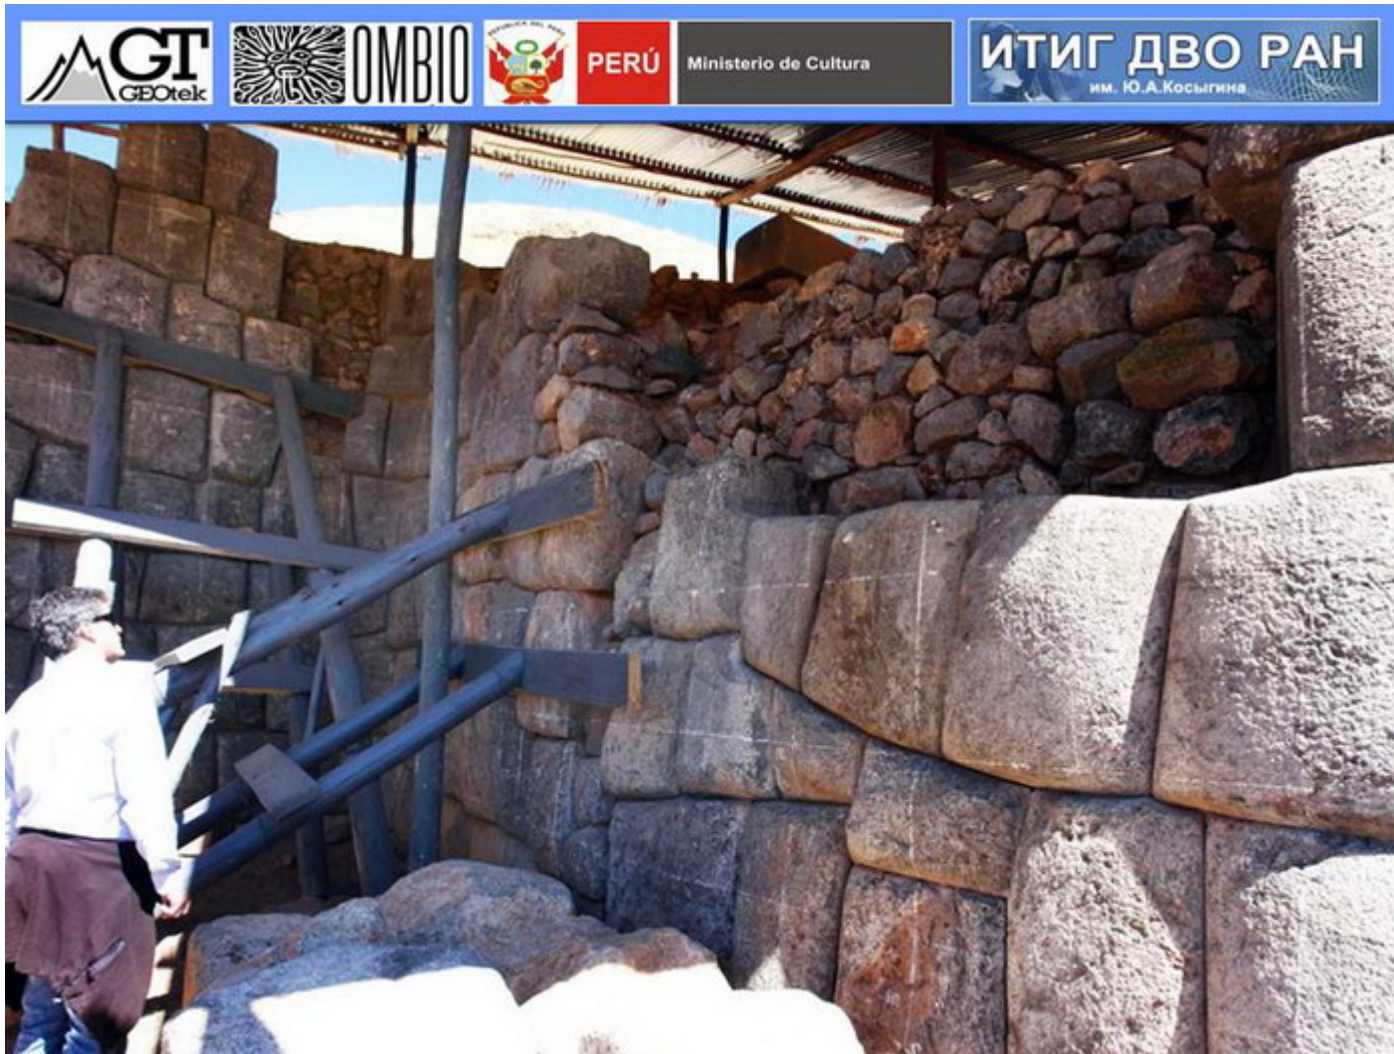
La nature générale de la destruction :

Sous les murs des gradins principaux, des zones de sol rocheux fissuré ont été trouvées, ce qui contribue au mouvement incontrôlé des eaux souterraines, au lessivage des fractions facilement solubles du sol supérieur et à la perte de la capacité portante de la fondation du mur. Des recommandations sont envisagées pour éliminer l'impact négatif
défauts de la roche.

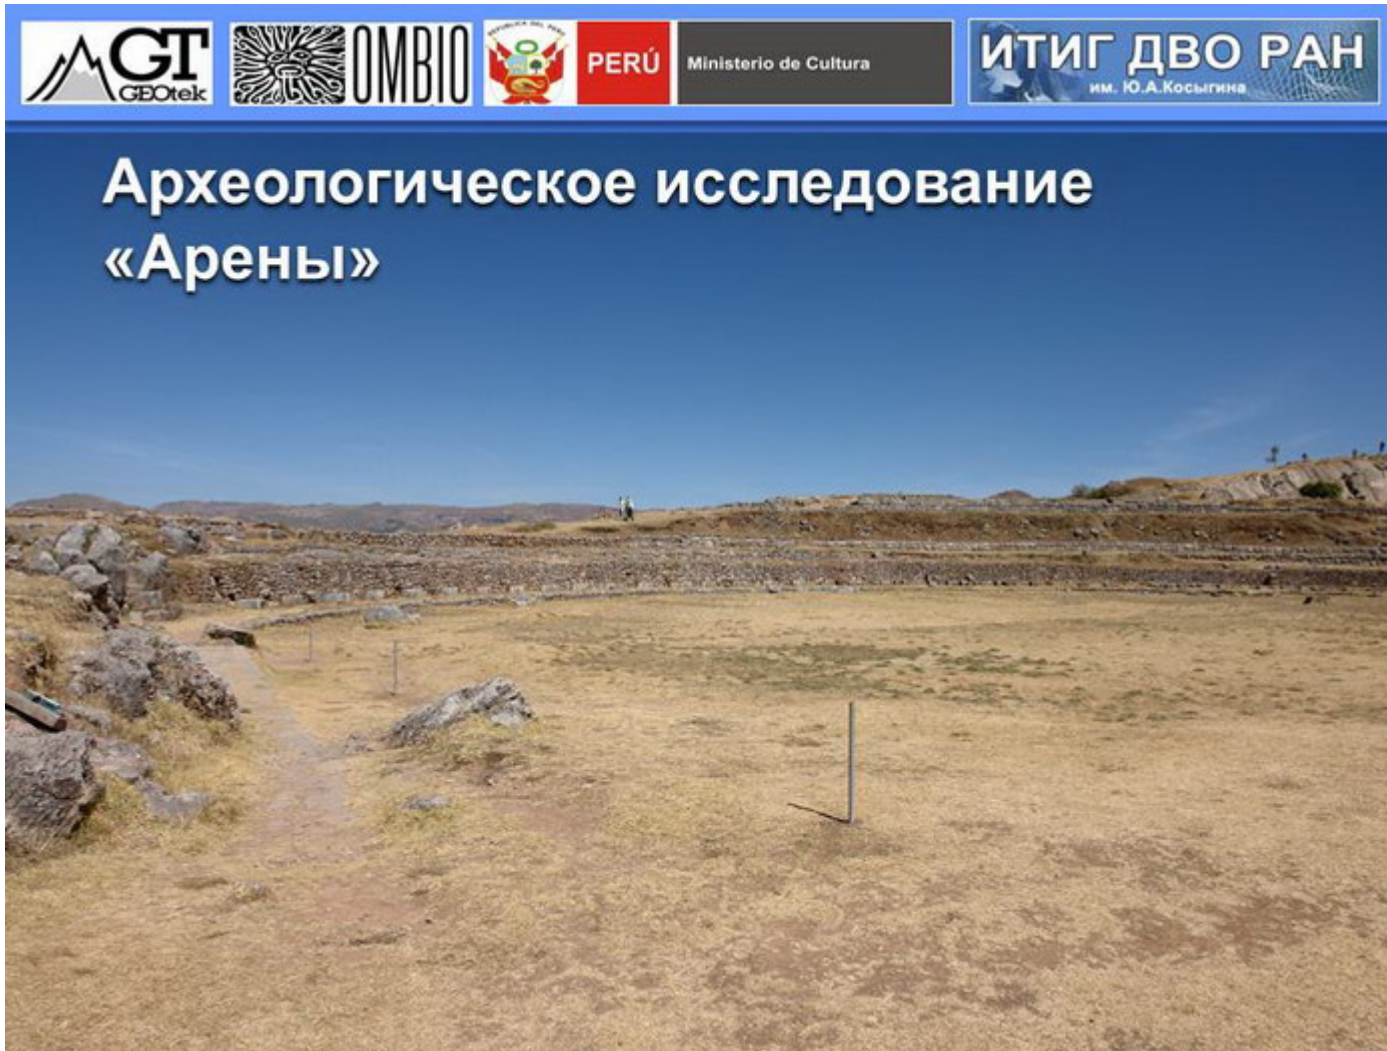
Recherche Archéologique "Arène".

En plus des études principales de la forteresse, une étude complémentaire a également été réalisée sur une zone arrondie dans la partie nord de Sacsayhuaman (ci-après dénommée "l'Arène"). Il est d'un grand intérêt archéologique vision. Pour faciliter les mesures, une zone rectangulaire a été choisie.

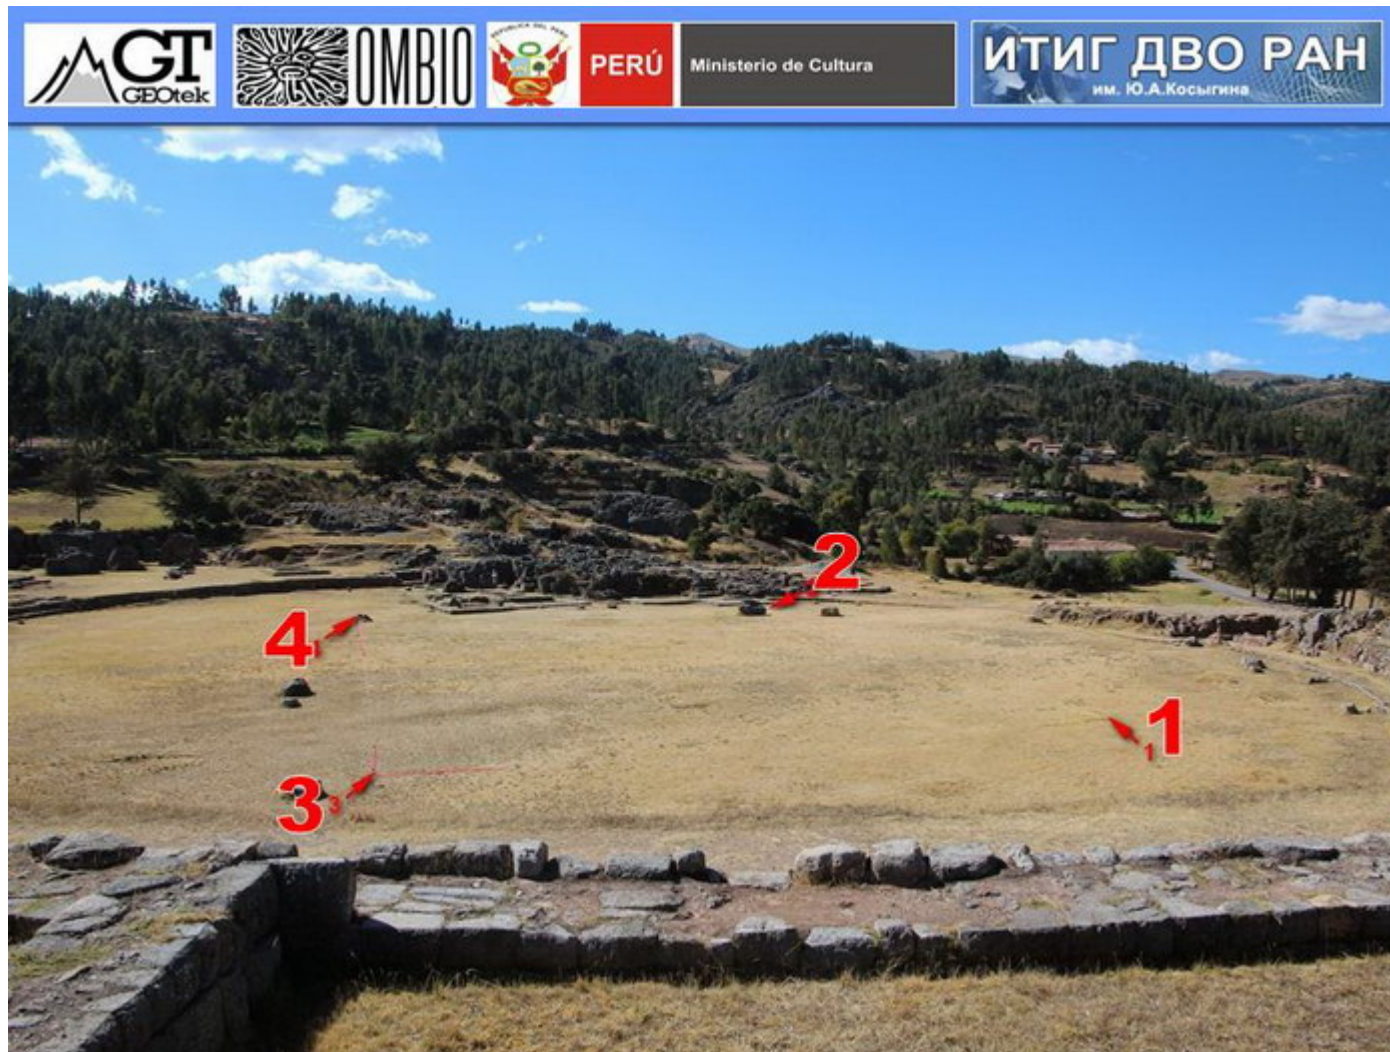
Dans l'image ci-dessus, les chiffres "1" - "4" marquent les limites de la zone de mesure. Au total, 35 ont été mesurés profils de 50 mètres chacun (le premier profil dans le sens "1" vers "2", le second "3" vers "4"), la distance entre les profils est de 1 mètre. Après le traitement initial des données, il est devenu possible de construire la zone d'étude en 3D mode:

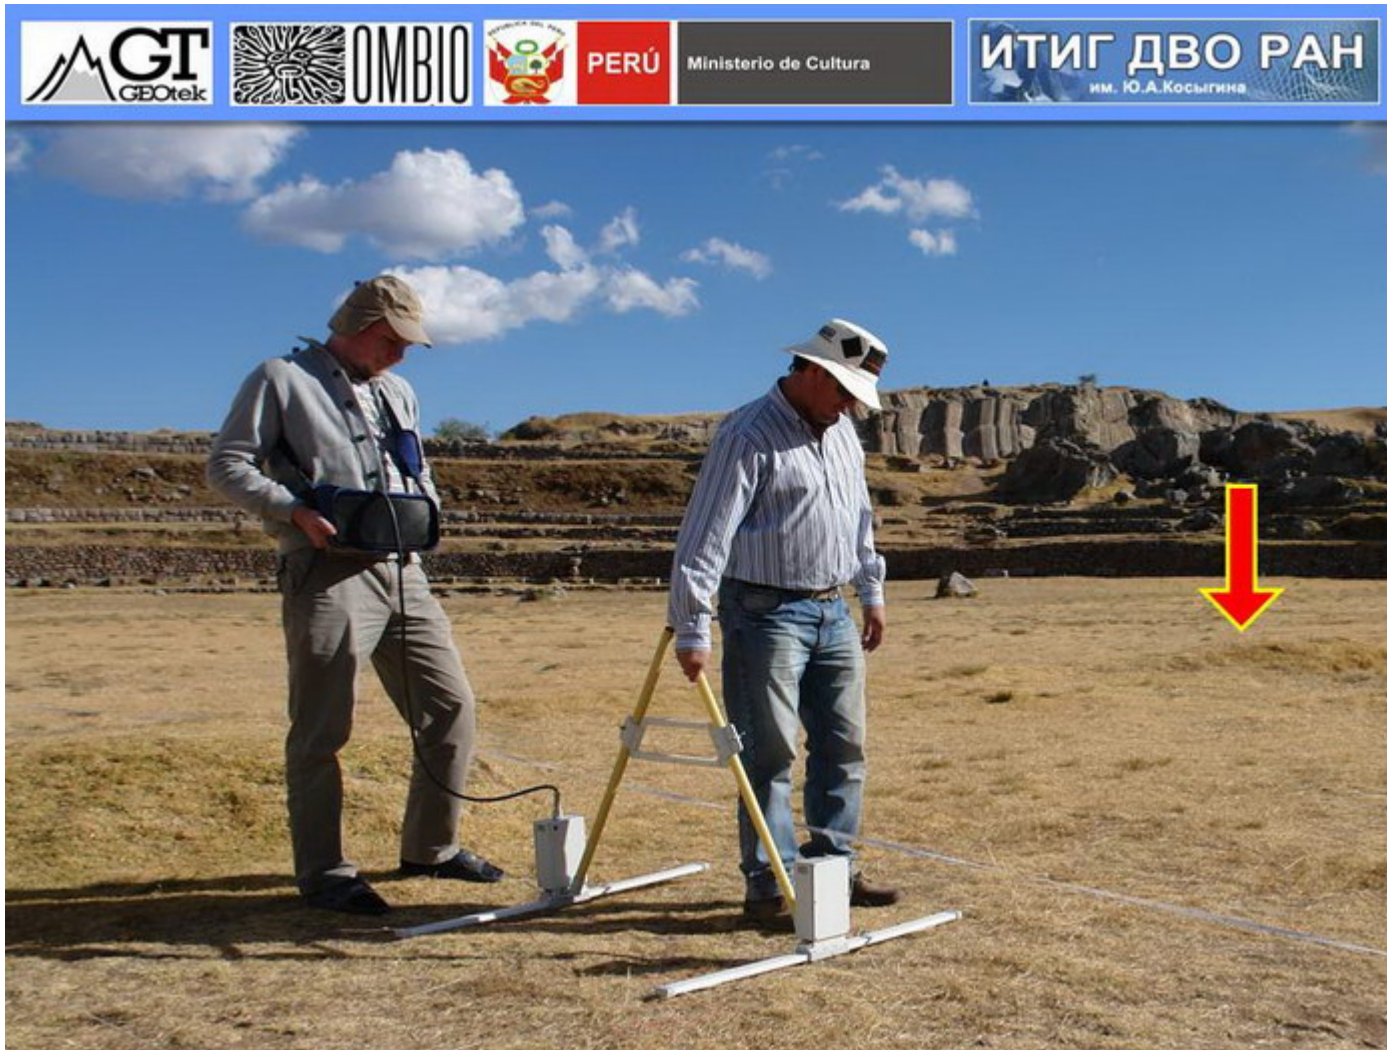
Les données obtenues ont été envoyées pour traitement à l'Institut VNIISMI, où plusieurs intéressantes installations souterraines. Entre les marques "2" et "4", presque à la frontière même des mesures, il y a un bémol le sommet d'un gros rocher qui est au niveau du sol. (Montré ci-dessous dans l'image avec une flèche rouge).

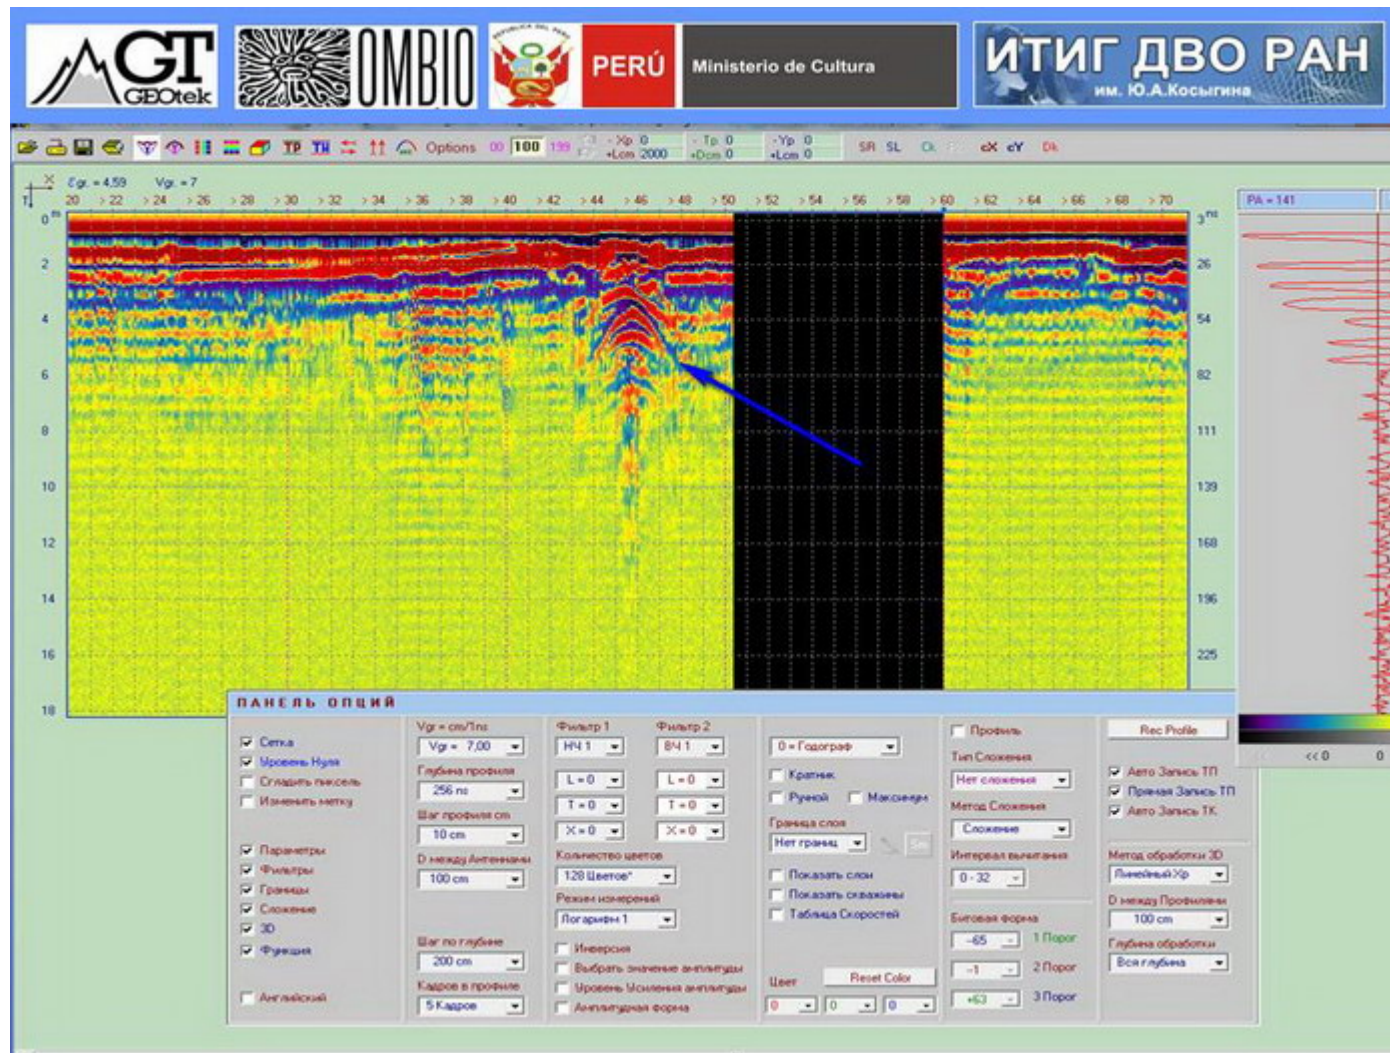
Ci-dessous un radargramme avec cet objet :

Le spécialiste du VNIISMI a interprété sans équivoque cet objet comme une crypte souterraine ou une structure de forme similaire.

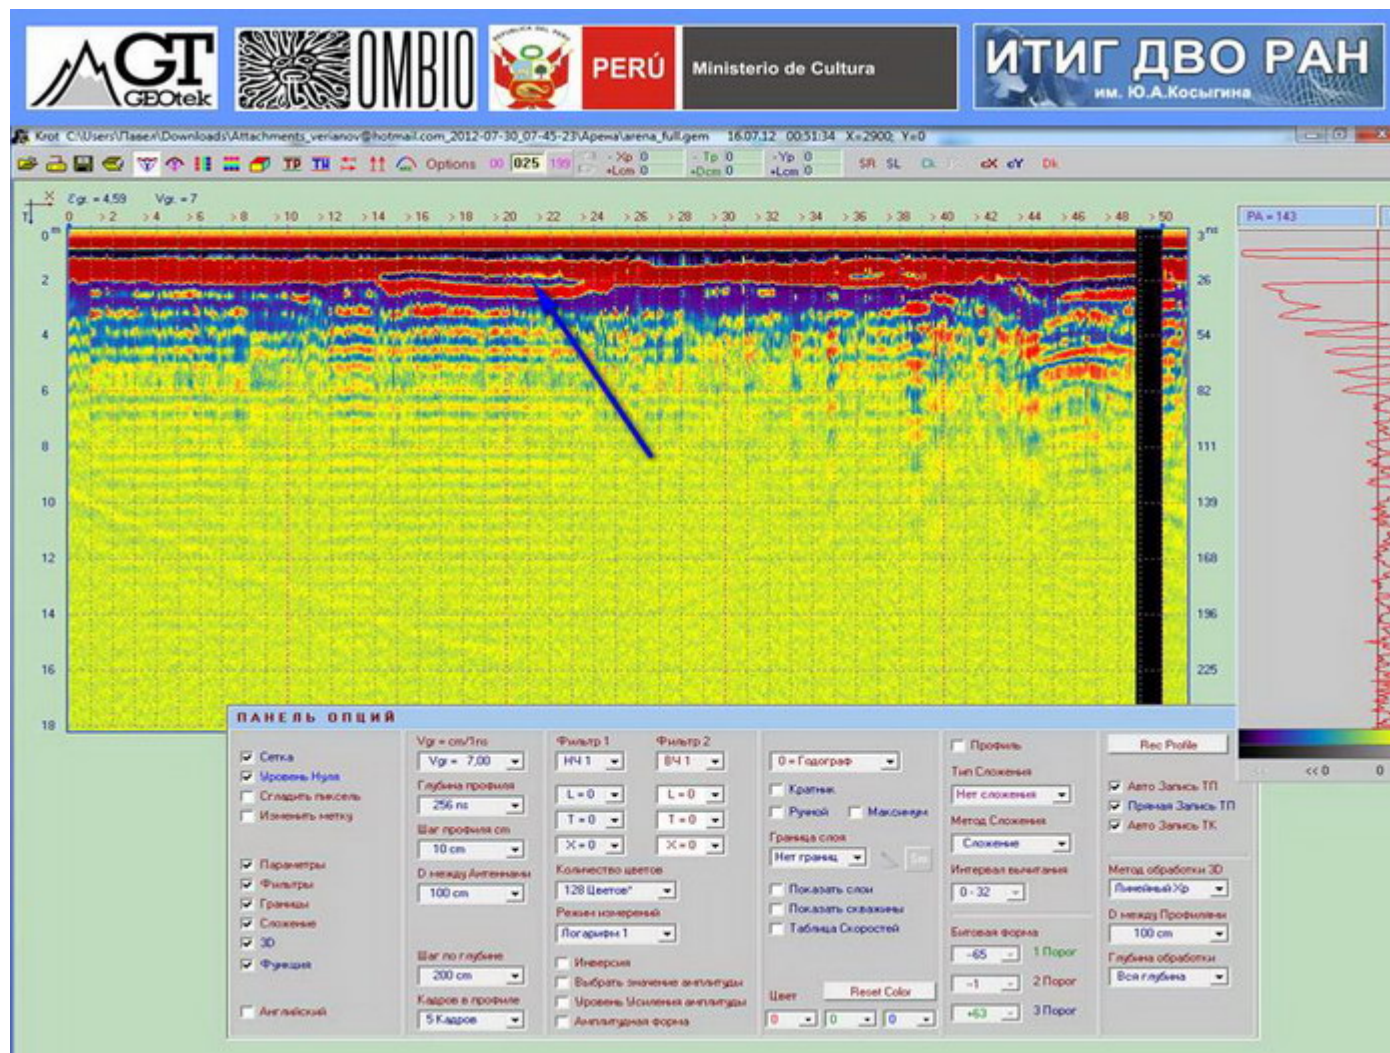
Aussi, dans la majeure partie de la zone mesurée, avec un certain décalage vers la marque "1", une fosse a été enregistrée, située à une faible profondeur (environ 2 m) et changeant sa longueur de 4 à 20 mètres :

De plus, des arcs faiblement observables dans le coin inférieur gauche des deux dernières figures suggèrent que "l'Arena" a un fond en forme de coupe (flèche "3"). Cependant, les données disponibles sont insuffisantes pour le confirmer. sans équivoque, car lors des mesures, le mode conçu pour la faible profondeur a été utilisé.

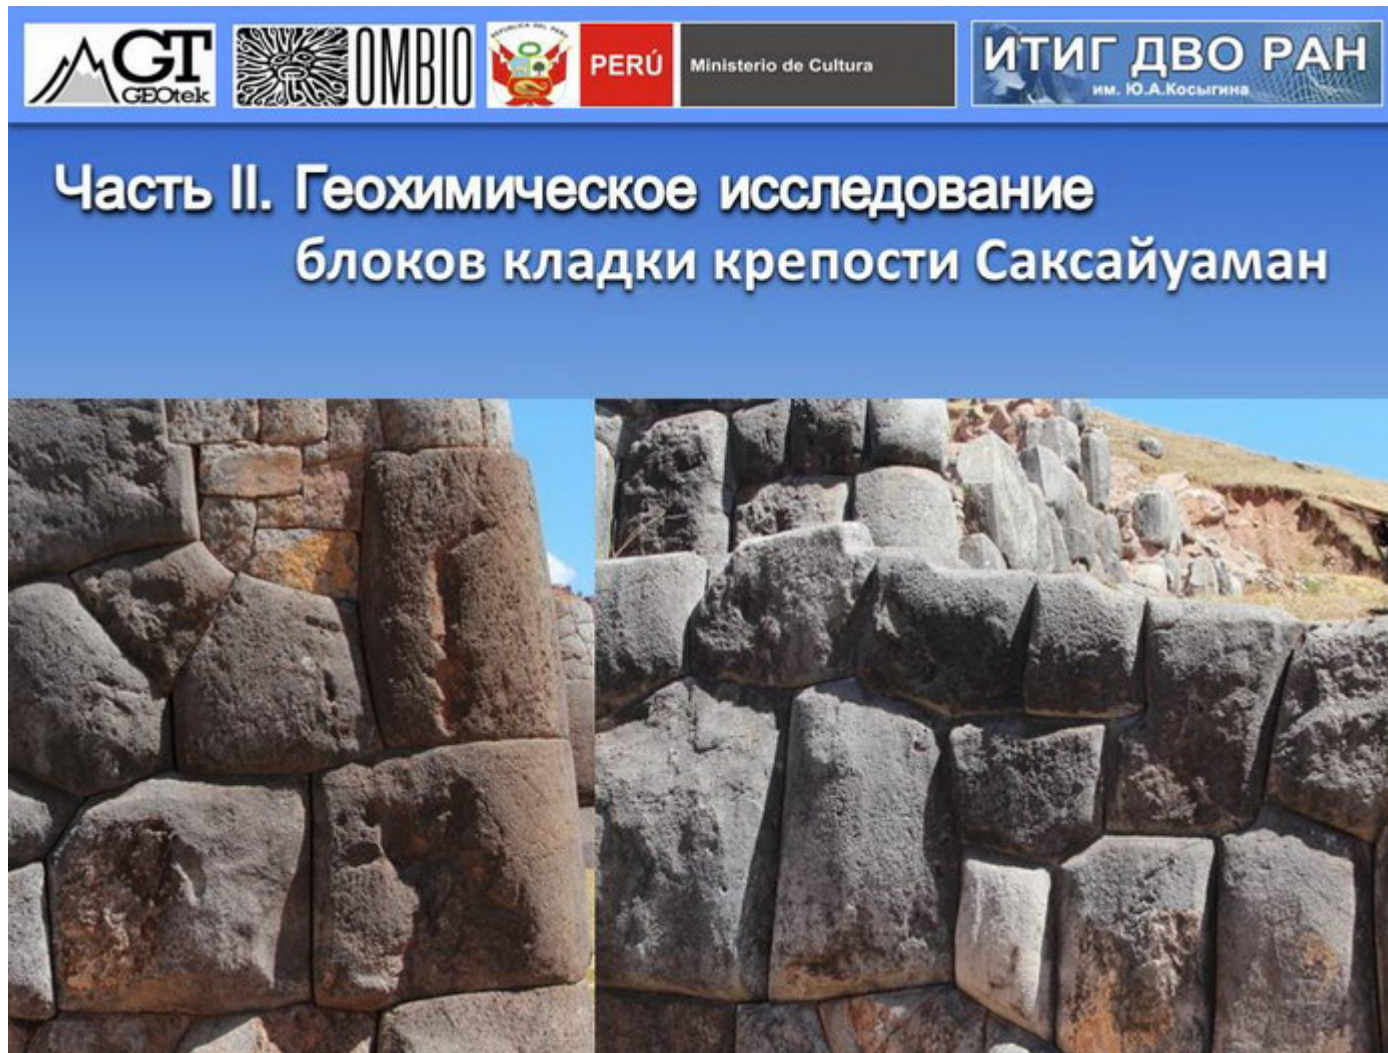
Au cours des levés au radar pénétrant dans le sol, les spécialistes de Geo & Asociados SRL ont remarqué une importante érosion de la surface de nombreux rochers de Sacsayhuamana. La première analyse grossière a été effectuée lors des mesures GPR. Deux échantillons ont été placés dans un milieu acide (vinaigre). Après quelques heures, les échantillons ont été presque complètement dissous, ne laissant derrière lui qu'une petite quantité de sédiments.
