Sacsayhuaman

juillet 2012

Le rapport a été préparé par : A. Veryanov (GEO y Asociados), N. Berdnikov (ITIG FEB RAS),

Partie 2. Etude géochimique des blocs de maçonnerie de la forteresse de Sacsayhuaman.

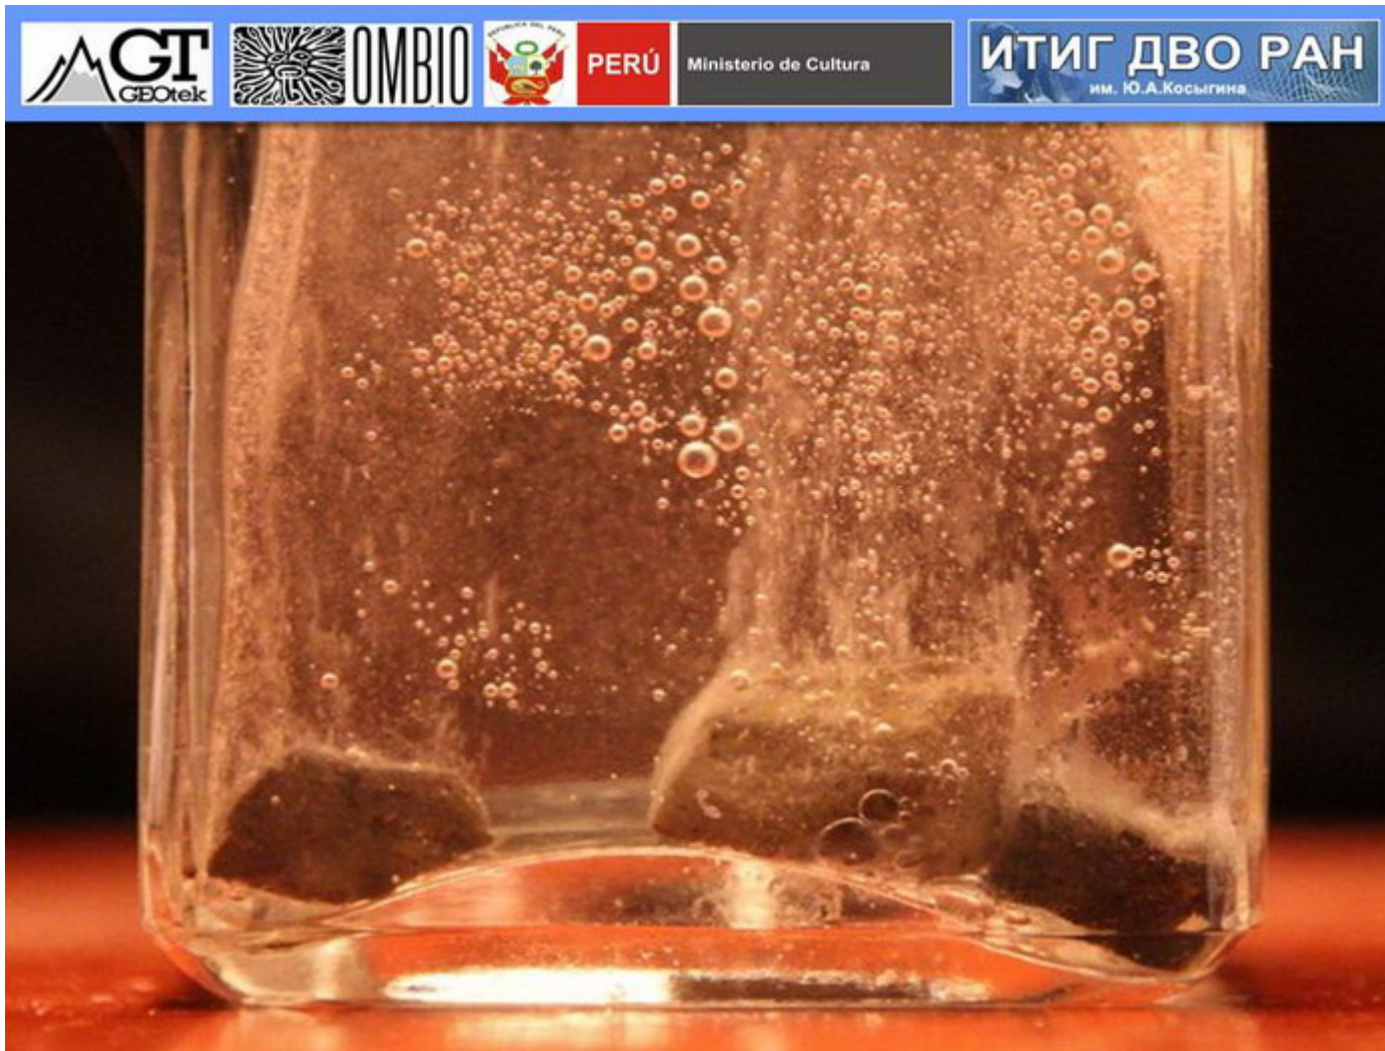
Au cours des levés au radar pénétrant dans le sol, les spécialistes de Geo & Asociados SRL ont remarqué une importante érosion de la surface de nombreux rochers de Sacsayhuamana. La première analyse grossière a été effectuée lors des mesures GPR. Deux échantillons ont été placés dans un milieu acide (vinaigre). Après quelques heures, les échantillons ont été presque complètement dissous, ne laissant derrière lui qu'une petite quantité de sédiments.

Malgré la formule chimique exacte inconnue du matériau, au moment de l'expérience sur le terrain conditions, le résultat a montré que les blocs de pierre dans les murs de Sacsayhuaman peuvent se dissoudre progressivement sous l'influence d'un environnement acide. Un environnement acide est souvent observé dans les précipitations aux endroits où entreprises de l'industrie lourde où le cycle de production impliquant divers acides commis avec des violations. (Par exemple, l'industrie minière).

Pour confirmer cette version, il est nécessaire d'étudier la composition chimique des précipitations. En cas de détection même d'un faible pourcentage d'acides dans l'eau de pluie, des mesures immédiates doivent être prises pour protéger le complexe archéologique de Sacsayhuaman avec des méthodes modernes (application revêtement de protection sur les blocs de pierre, etc.)

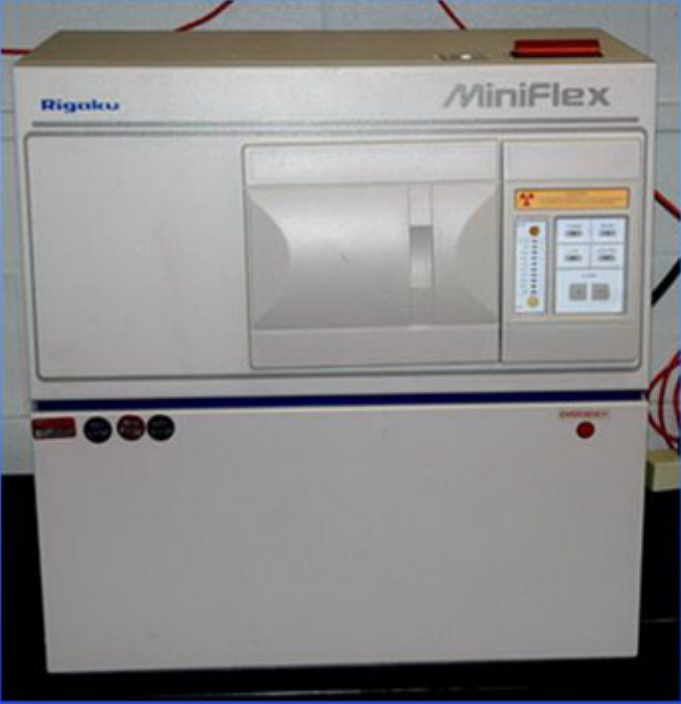
Miniflex II, Ригаку, Япония

Многофункциональный дифрактометр широкого назначения, предназначенный для проведения качественного и количественного фазового анализа поликристаллических материалов.

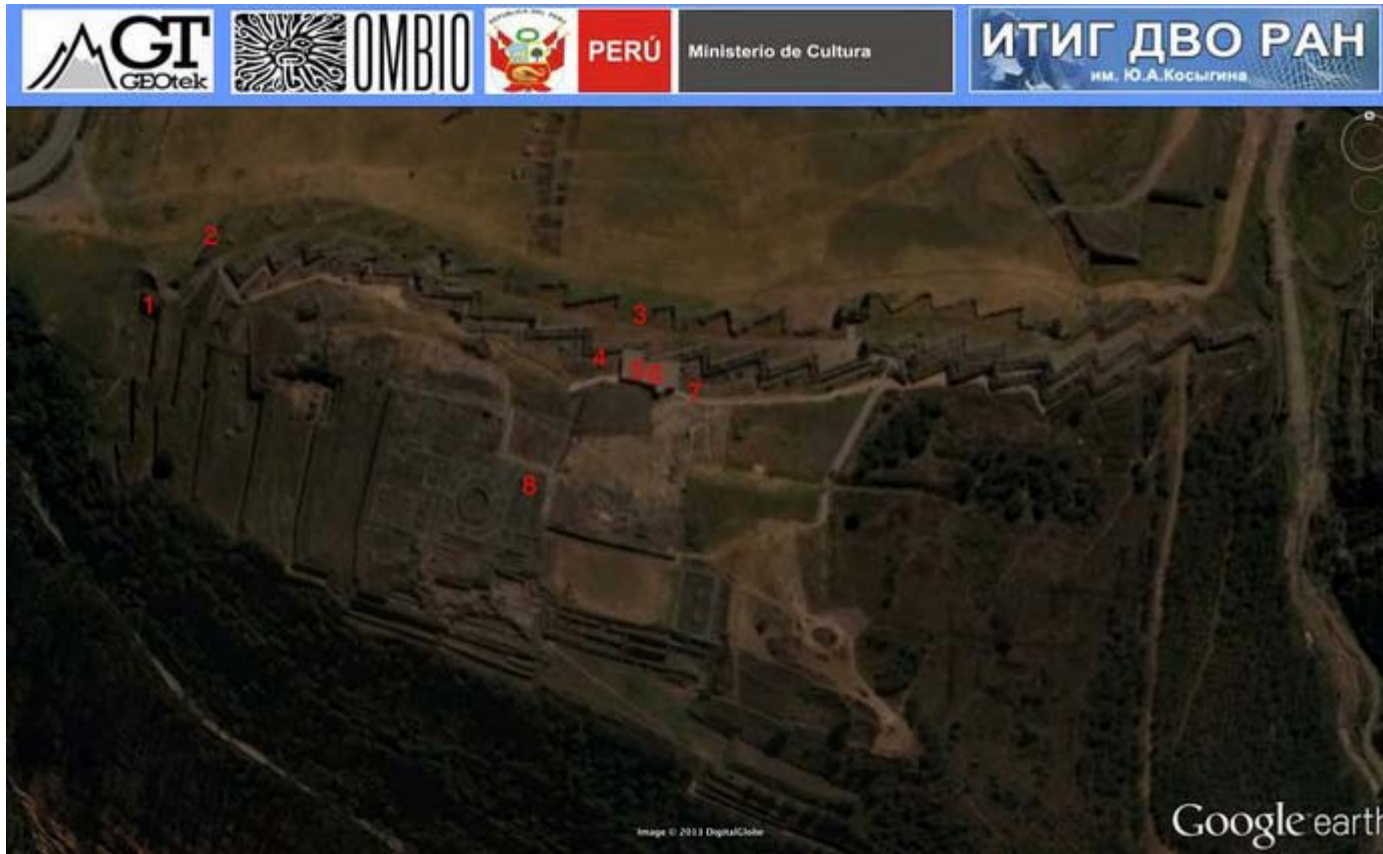
Les sites de prélèvement sont indiqués par des numéros :

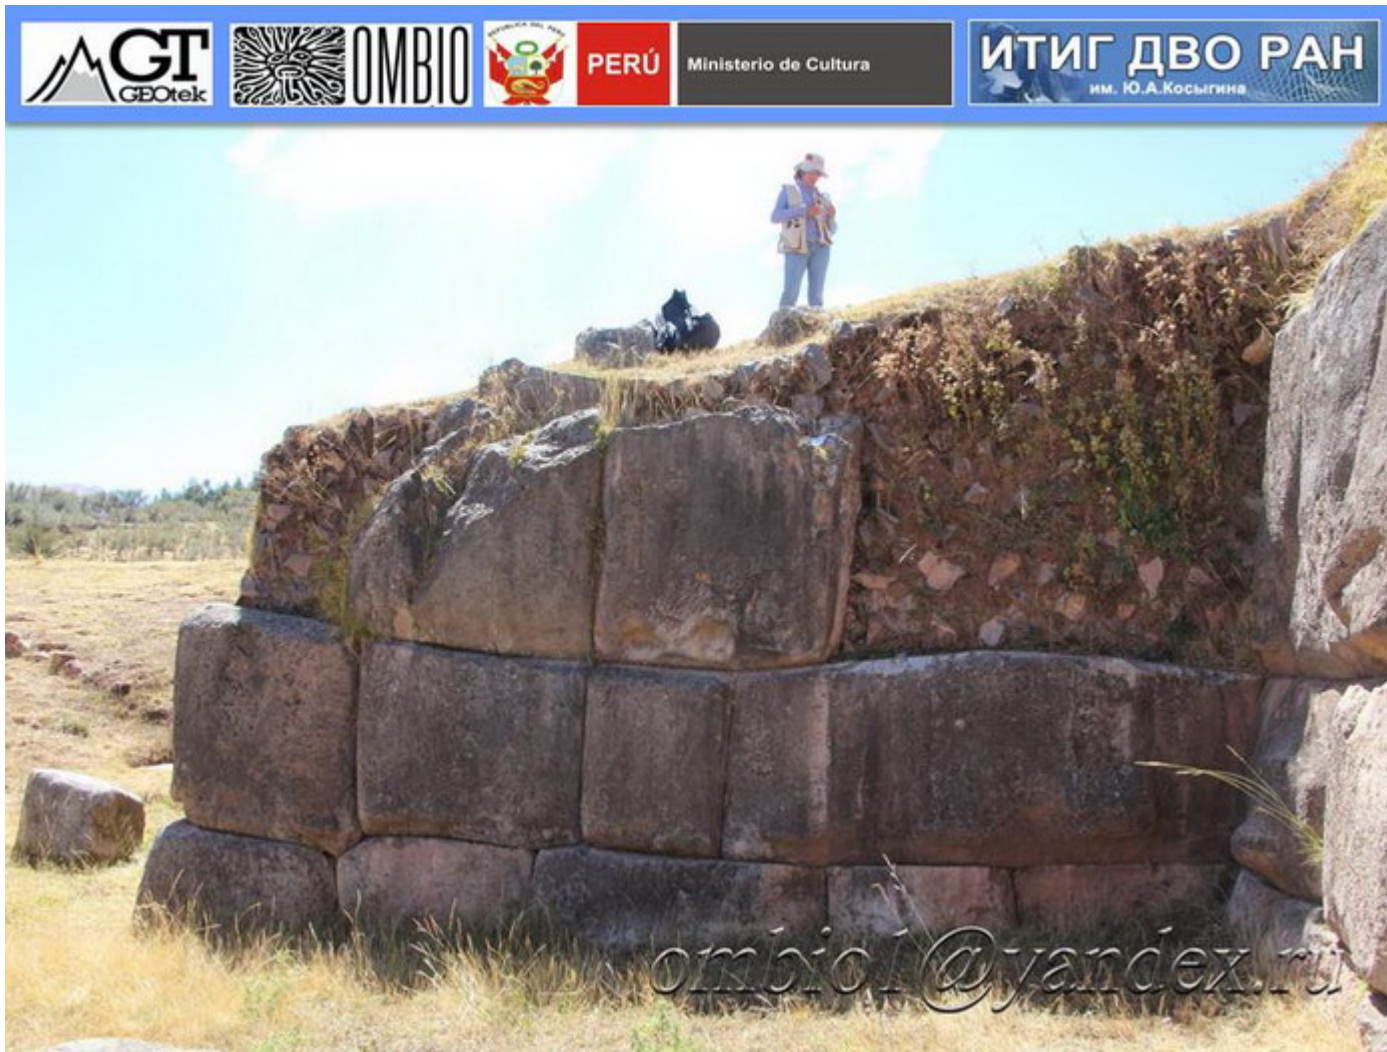
N° 1. Face occidentale de Saxauyaman.

Calcaire cristallin fin sans traces de résidus organiques.

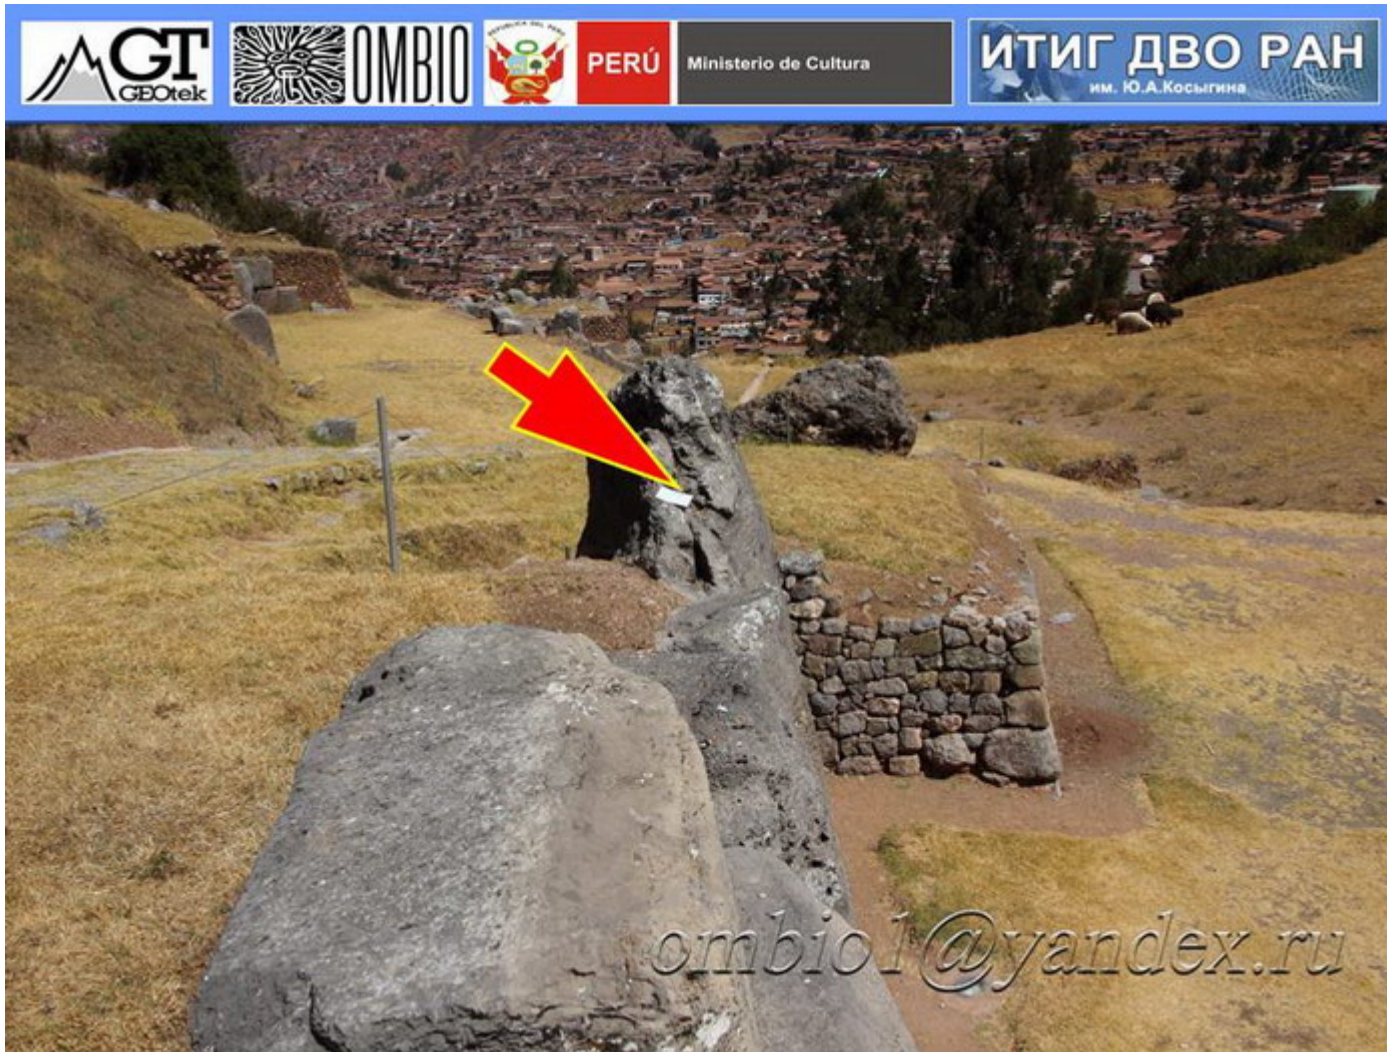
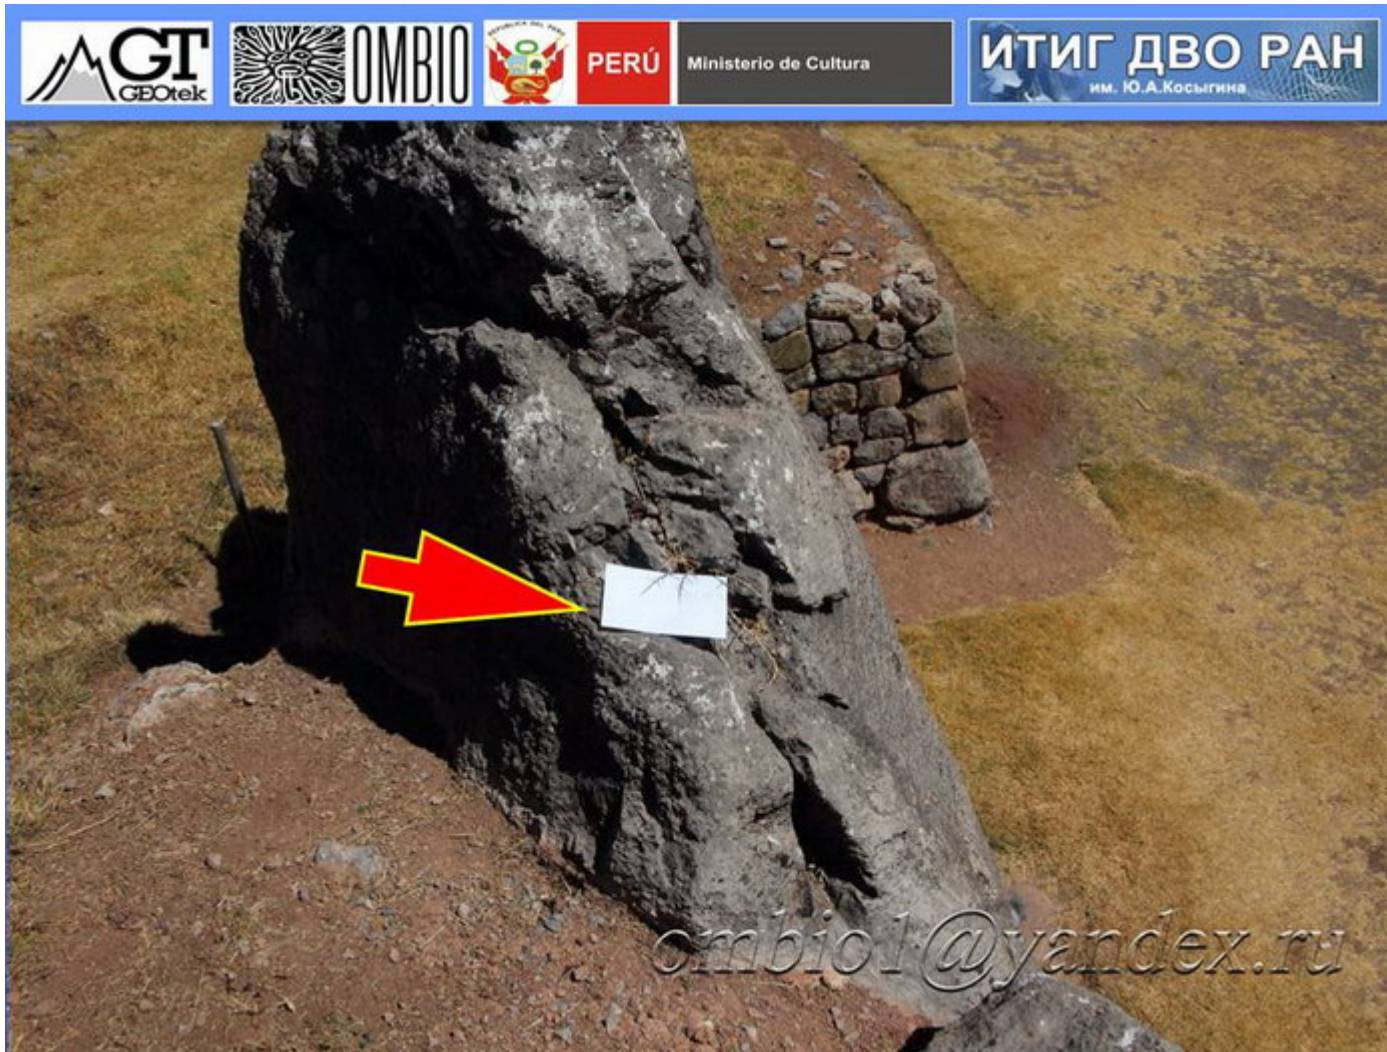
N° 2. Première dent.

Calcaire cristallin fin sans traces de résidus organiques.

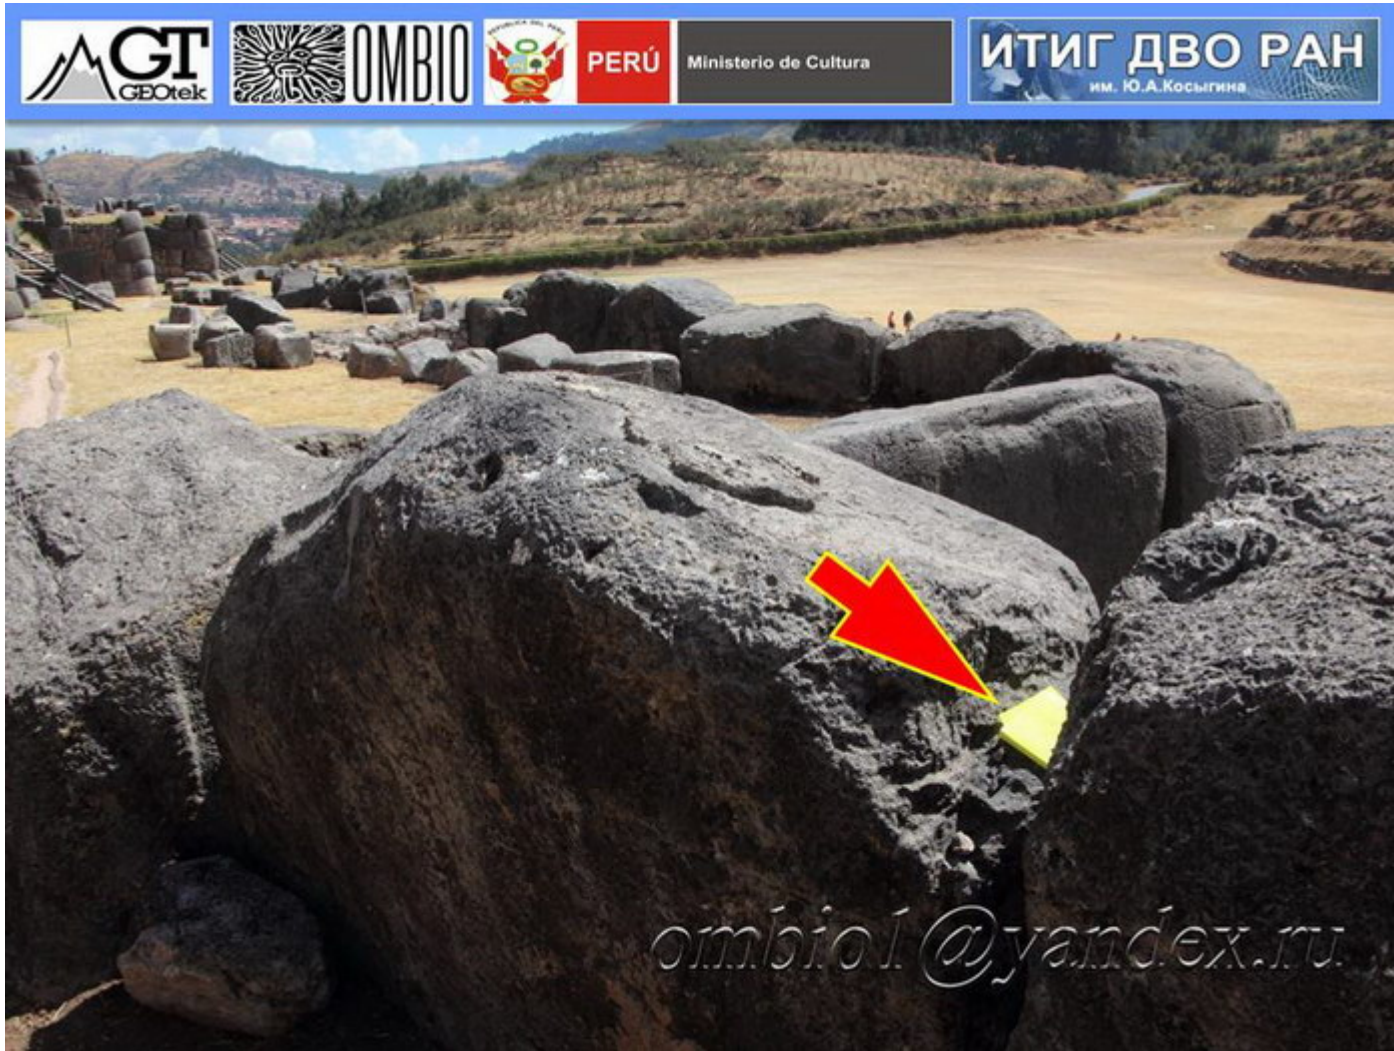
N ° 3. Grosse dent.

Calcaire à grain fin sans traces de résidus organiques, fortement fracturé et recristallisé.

La recristallisation implique la dissolution des phases cristallines (ou amorphes) présentes dans la roche et la formation d'autres cristaux (ou les mêmes, mais avec des caractéristiques différentes). Ainsi, le calcaire à grain fin recristallise en marbre - une roche à grain plus grossier. Si le processus ne se produit pas en masse, mais le long des fissures, où il y a beaucoup de solvant - eau, alors nous obtenons des structures, comme dans nos lames minces: une masse de calcaire à grain fin (non recristallisée) est entrecoupée de veines - fissures, rempli de gros cristaux de calcite, en fait - de marbre. La calcite peut cristalliser à très faible températures, il y aurait assez d'eau et de temps.

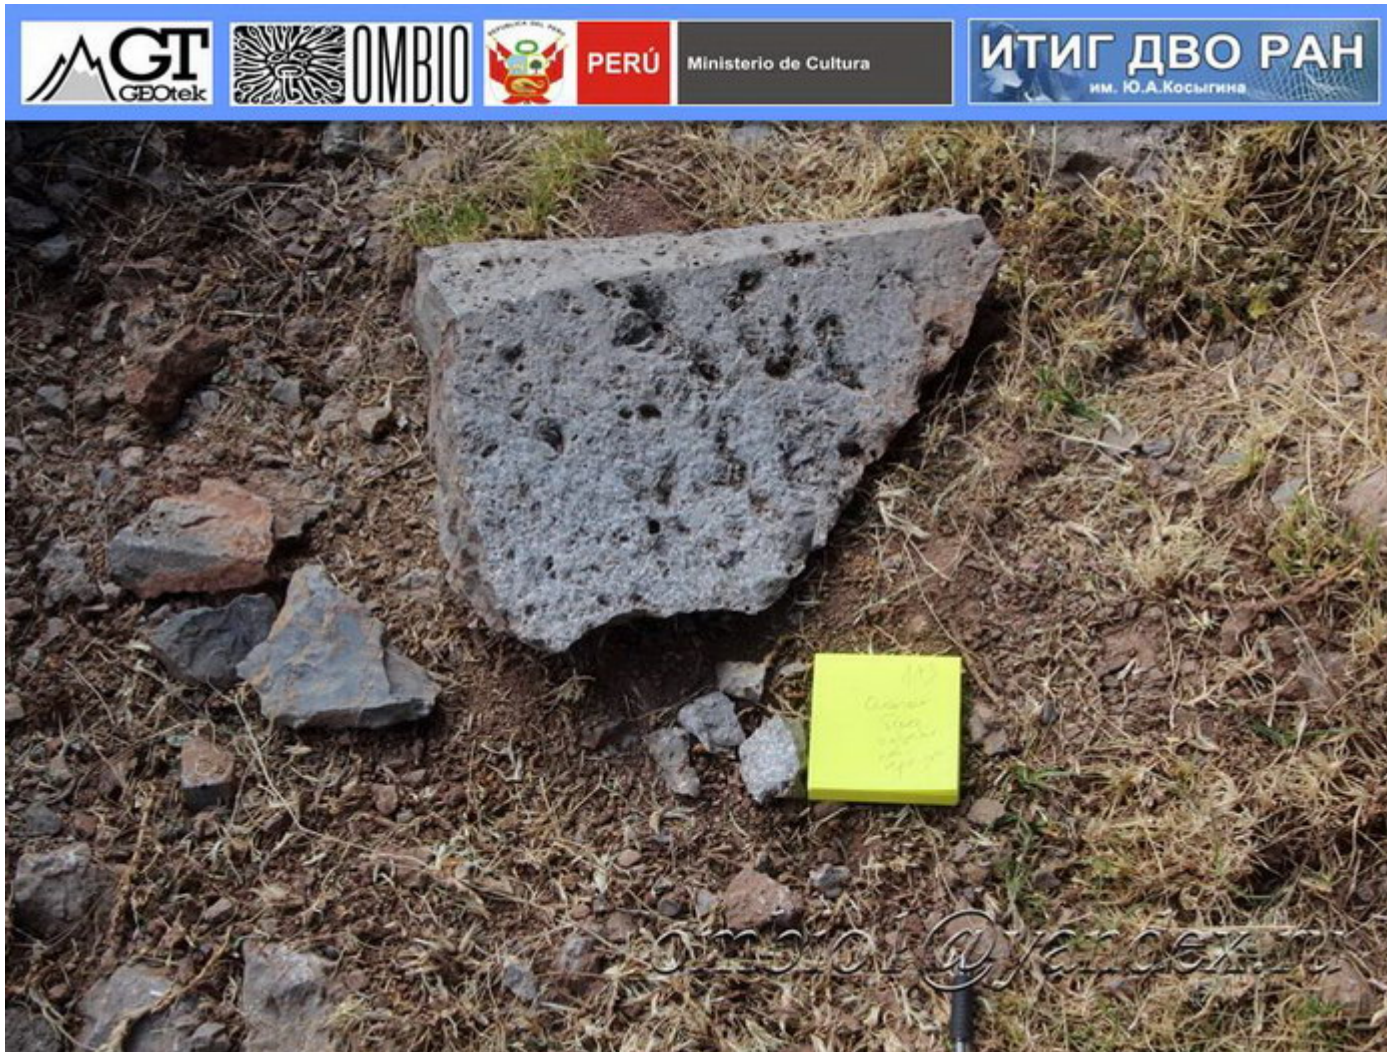
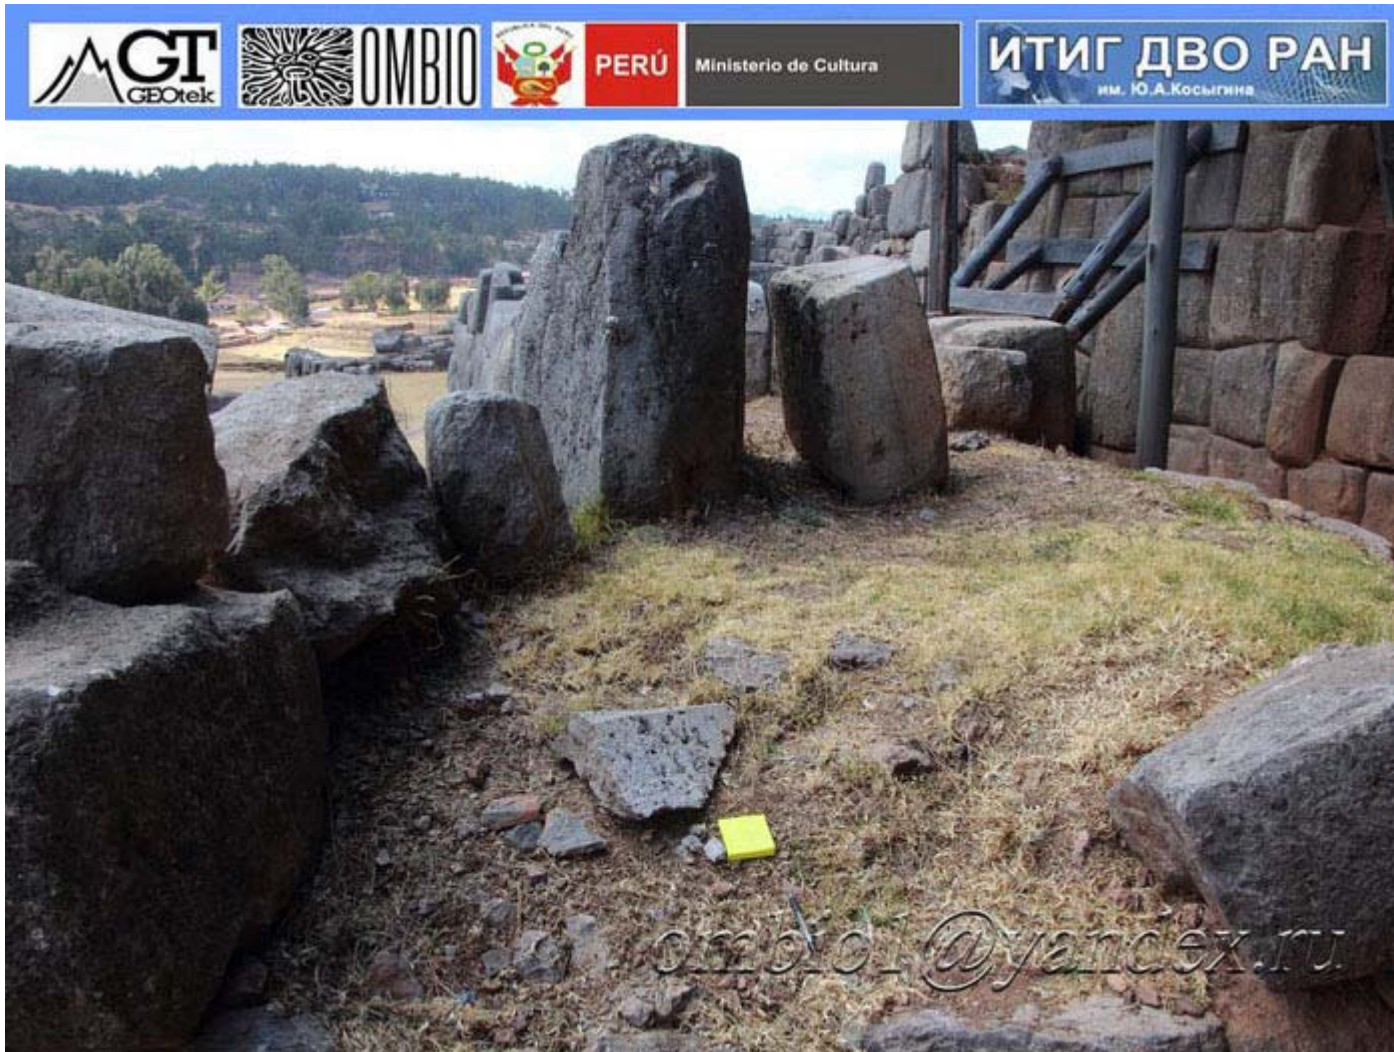
Numéro 4. Éclat de bloc. Surface finie avec des points blancs :

calcaire organique. Les résidus organiques sont clairement visibles.

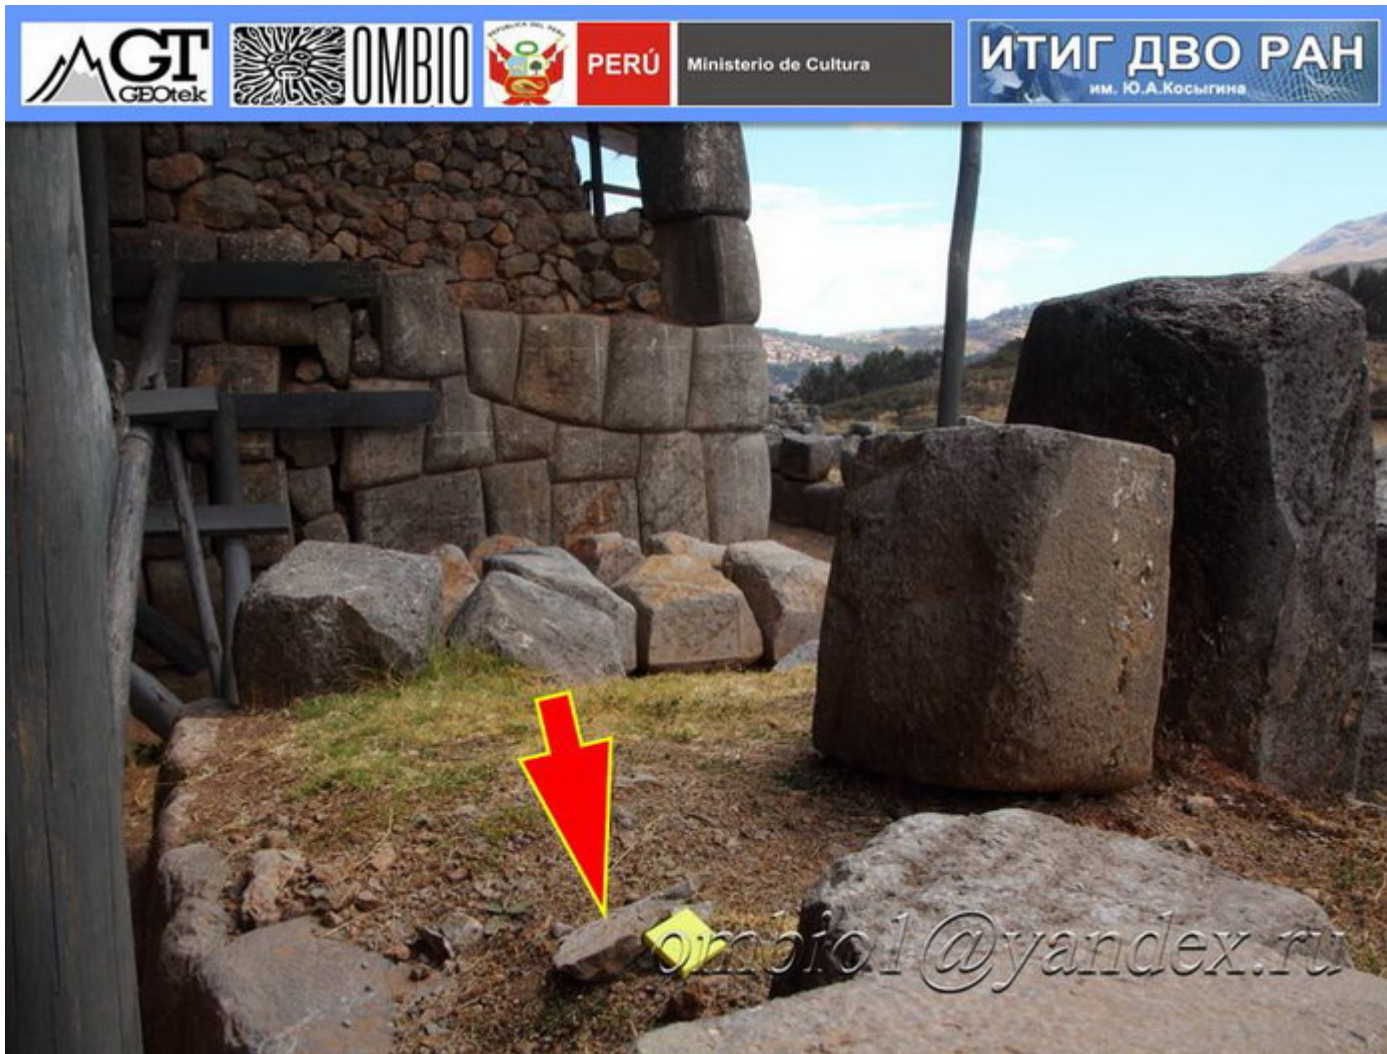
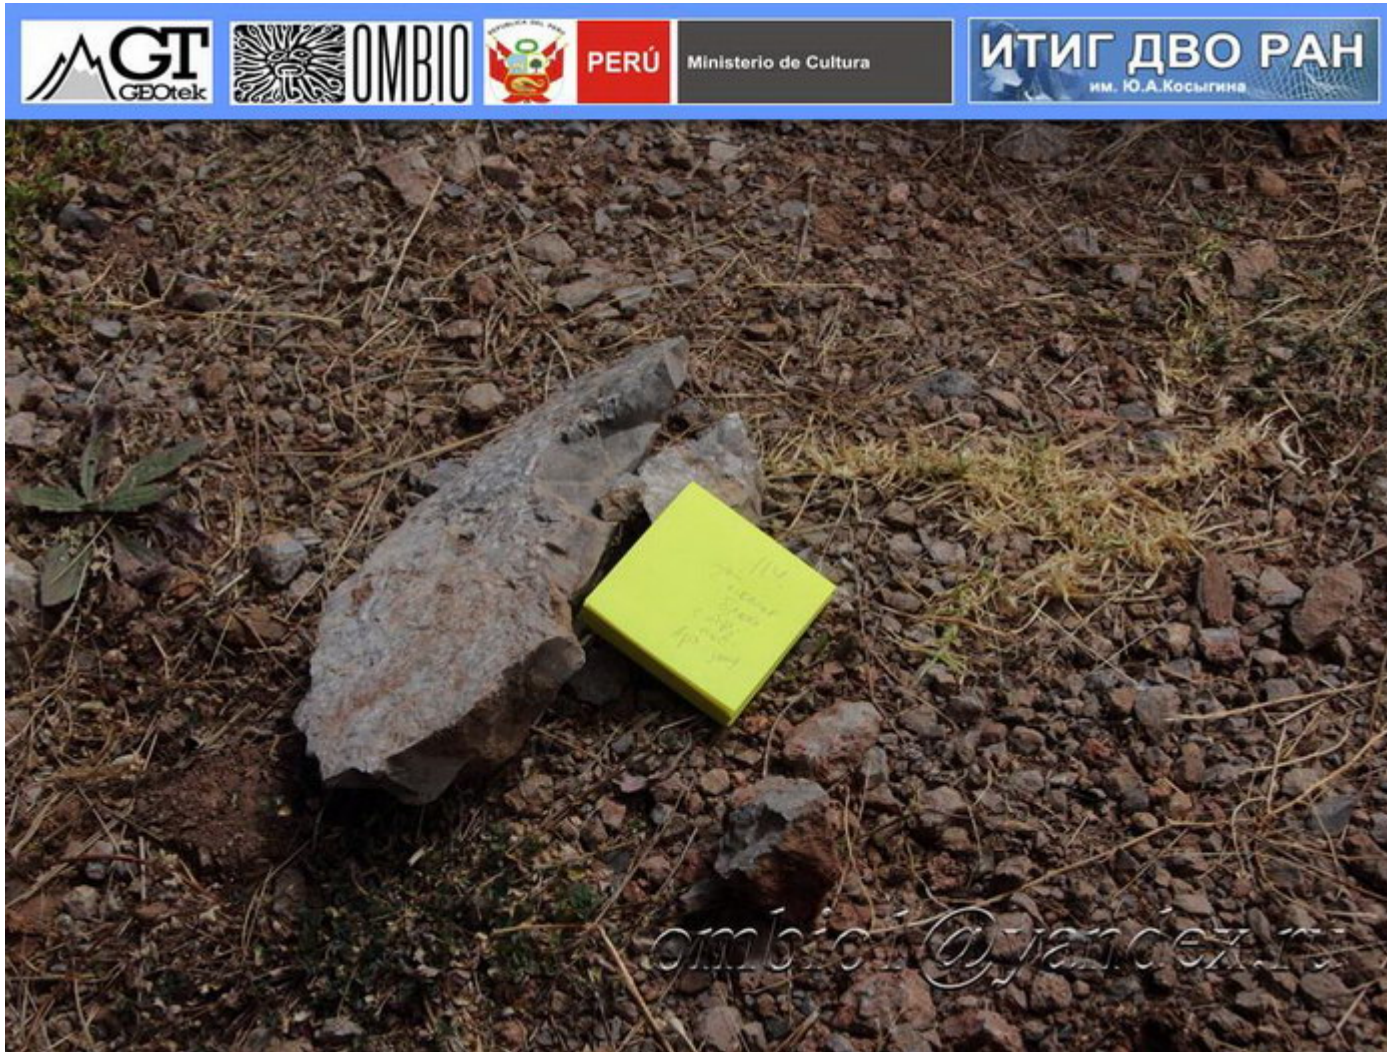
N ° 5. Éclat de bloc.

Calcaire cristallin fin. La présence de fragments broyés de résidus organiques est possible.

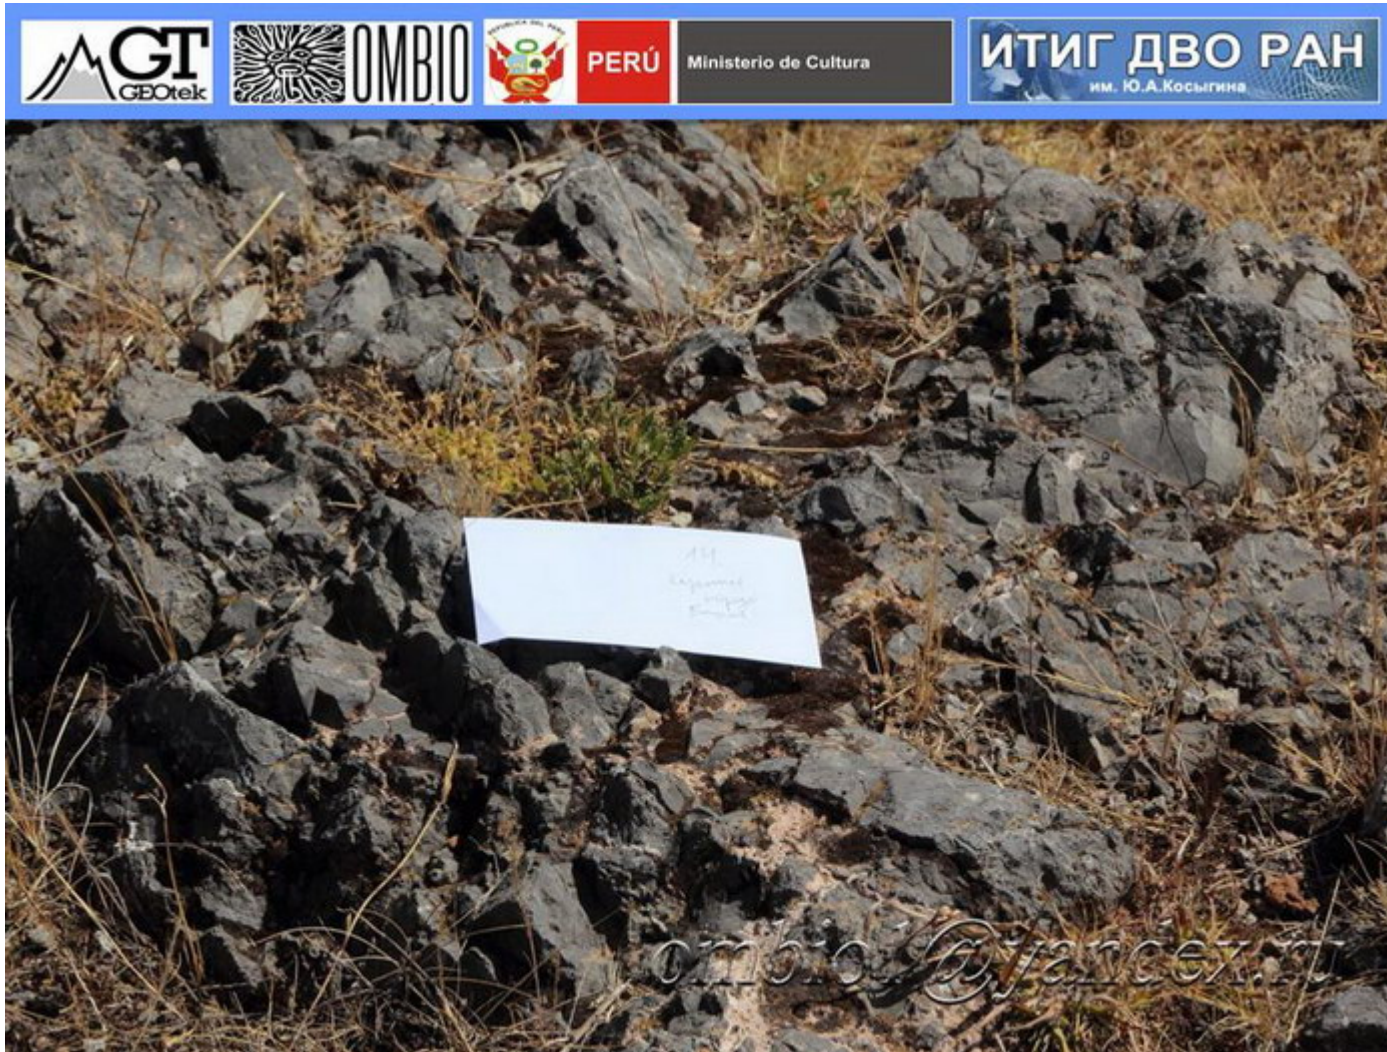
Calcaire à grain fin sans traces de résidus organiques, recristallisé le long des fissures.
Ceci indique que la substance de la saillie est identique à la substance des blocs.

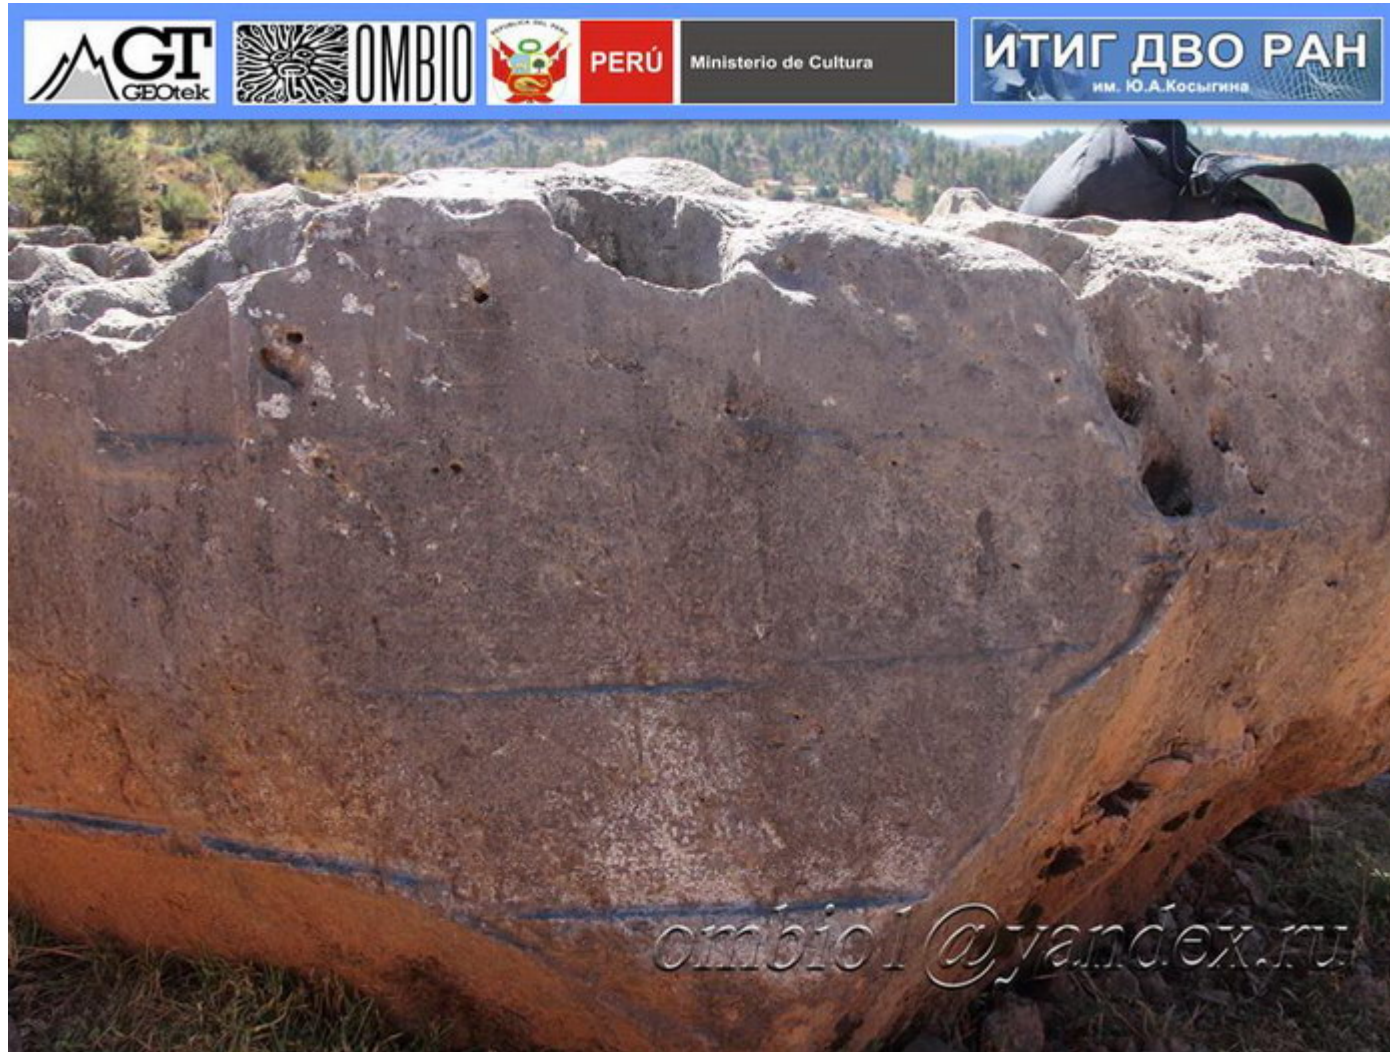
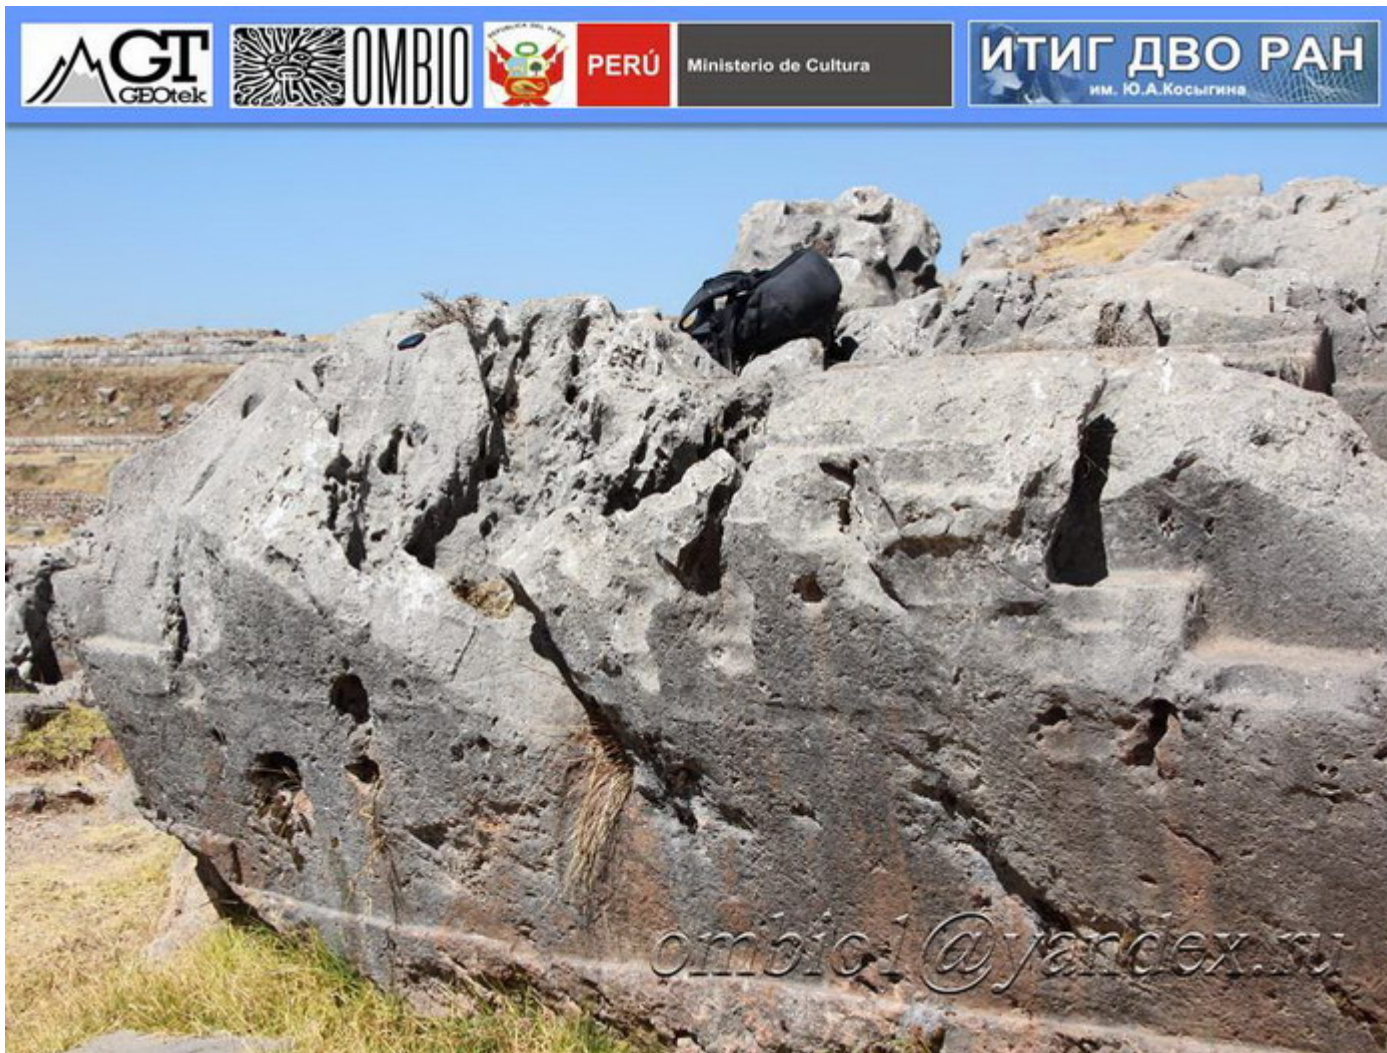
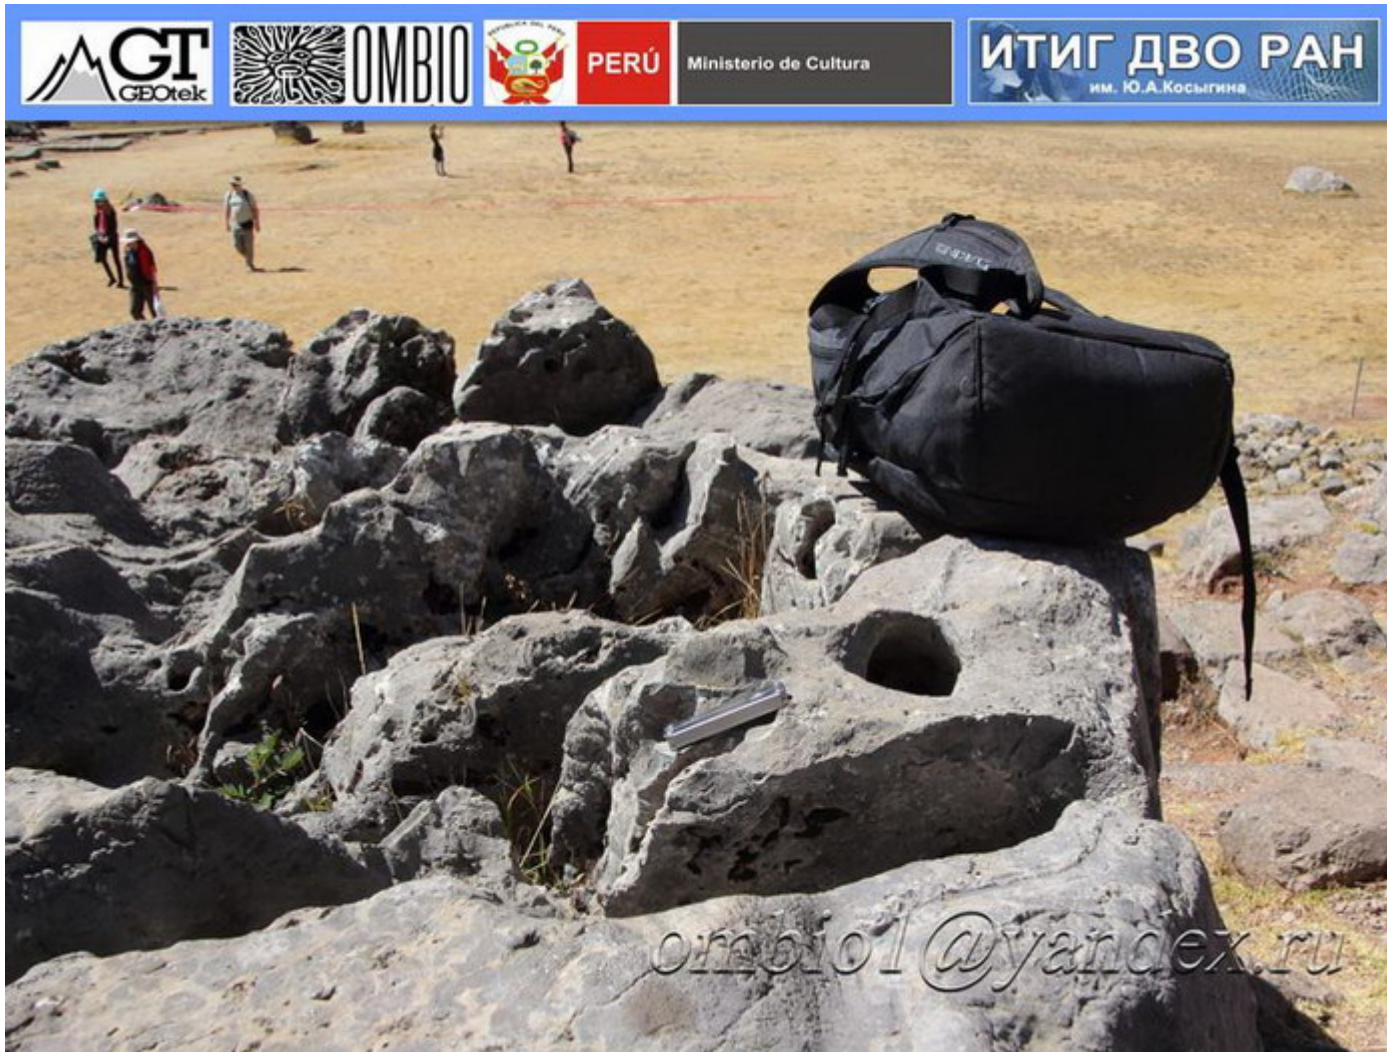
N° 9. Échantillon de pierre avec des traces ressemblant à un travail sur matière plastique. La pierre elle-même est située près de la forteresse Sacsayhuaman. Considérez cette pierre en détail:

Sur les photos ci-dessus, on voit une pierre avec des traces similaires à un travail sur matière plastique.
