Sacsayhuaman

juillet 2012

Le rapport a été préparé par : A. Veryanov (GEO y Asociados), N. Berdnikov (ITIG FEB RAS),

Partie 2. Etude géochimique des blocs de maçonnerie de la forteresse de Sacsayhuaman.

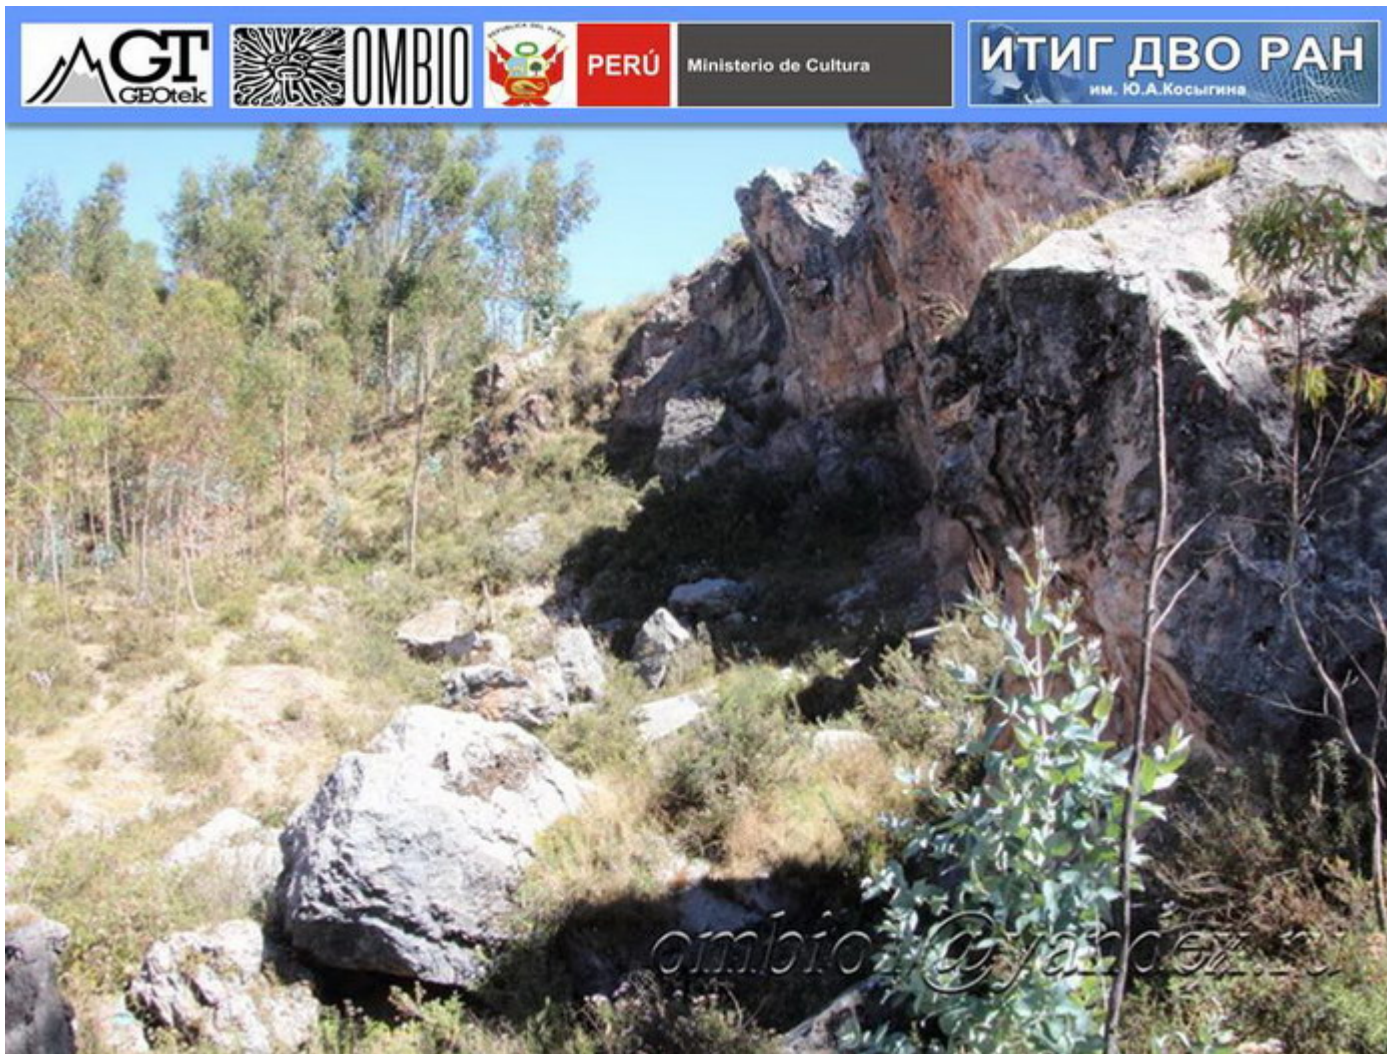
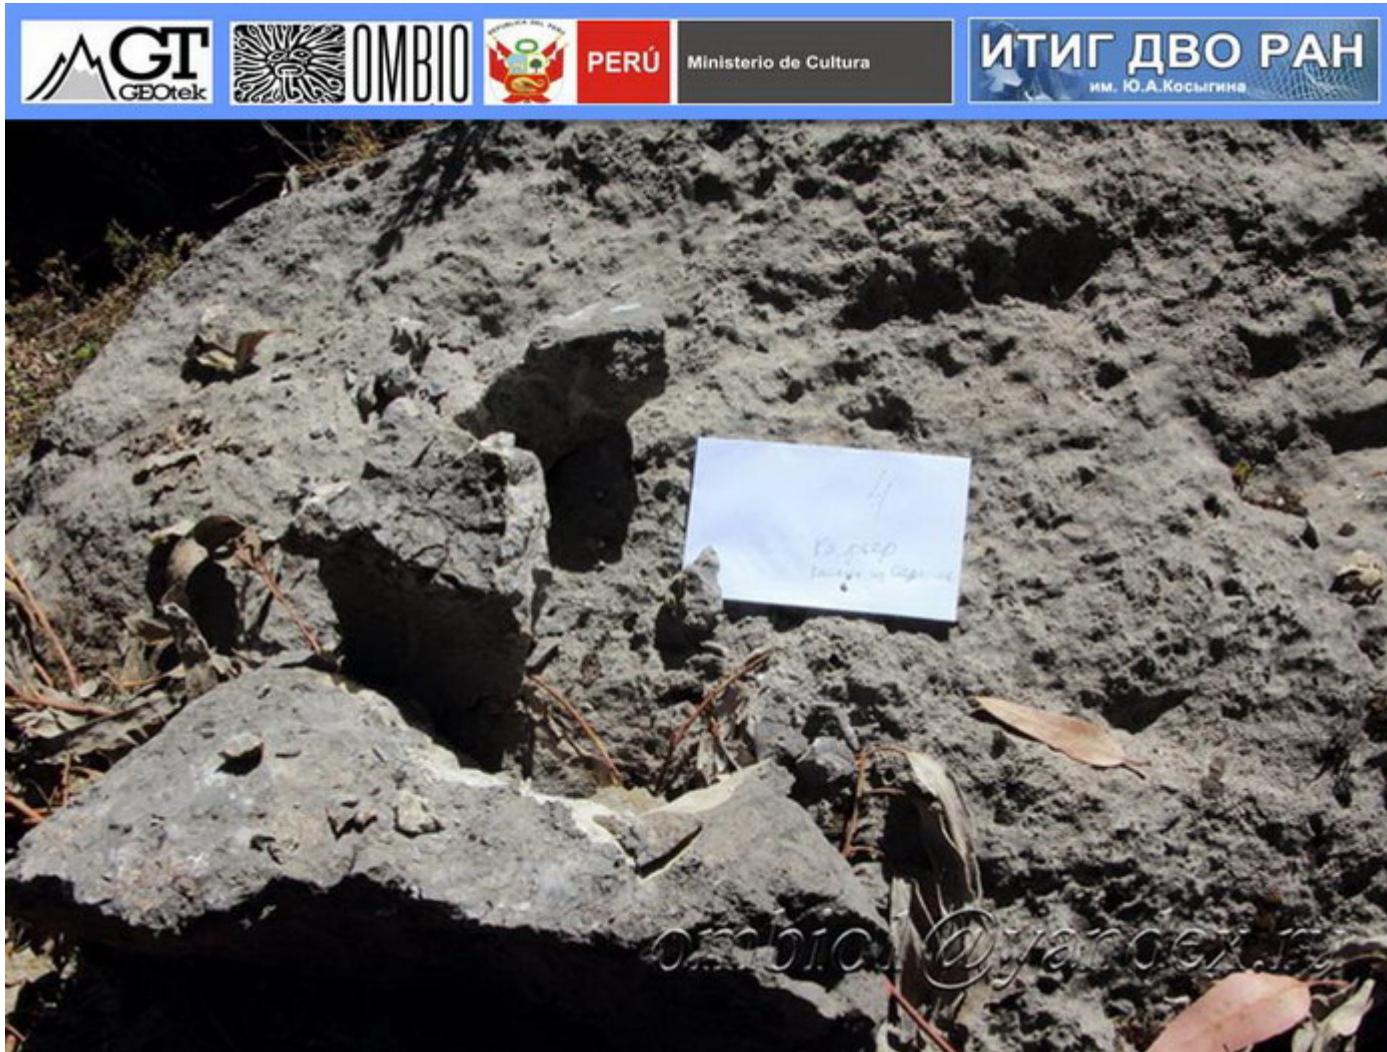
N° 10. Échantillon d'une carrière, où, vraisemblablement, le matériau des blocs pour la construction de la forteresse pourrait être pris.

L'échantillon a été prélevé au milieu.

Macrophotographie de l'échantillon sur le site d'échantillonnage:

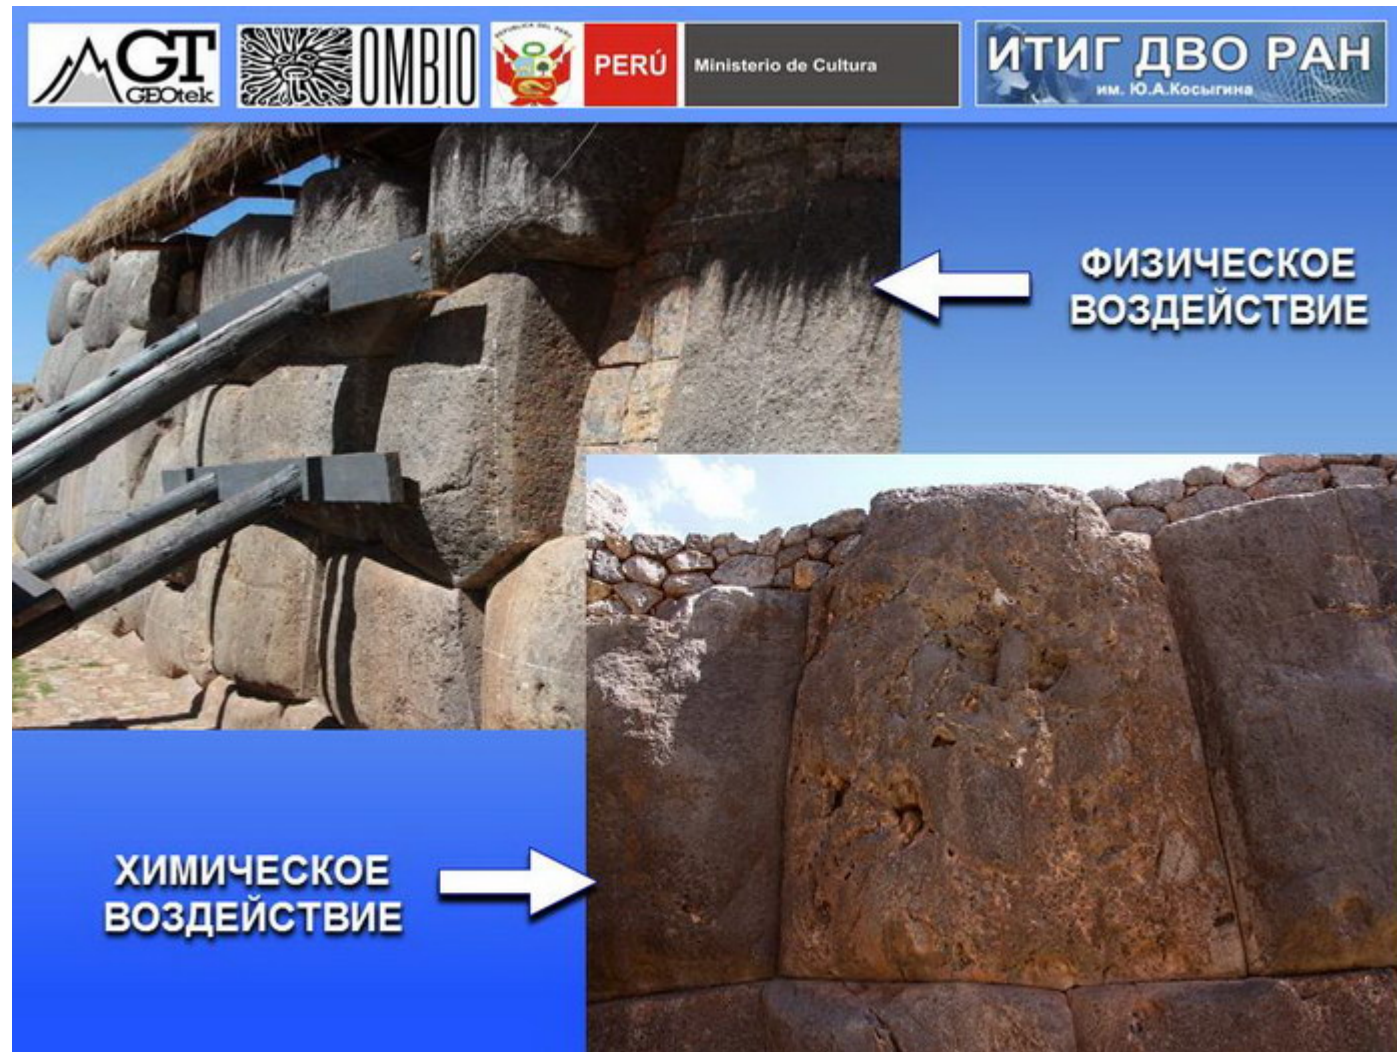
1. Forteresse Sacsayhuaman, s'effondrant sous l'influence de processus géologiques et chimiques.
